**COMUNICACIÓN DE APEO DE ÁRBOL MOTIVADO POR RIESGO NO TOLERABLE**

**UBICACIÓN: Jardines del Real Alcázar (zona cafetería)**

**Árbol: *Robinia pseudoacacia***

# ISA Formulario de Evaluación Básica de Riesgo de Arbolado

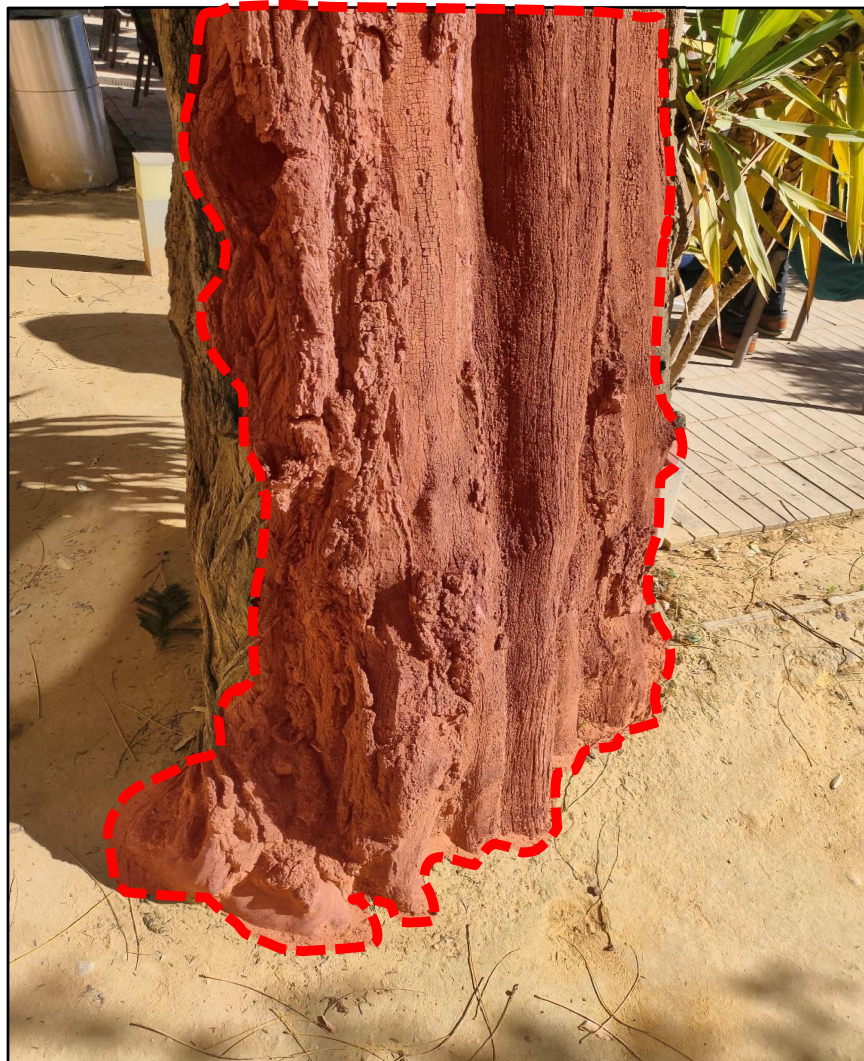
Se trata de un ejemplar que se encuentra bajo una monitorización intensa desde 2018, debido a las amplias fendas de madera muerta e inactiva que presenta en el tronco y en las raíces conectadas a estas zona y al haber fracturado algunas ramas de cierto calibre en el pasado. Se considera que el avance de la degradación (probablemente causado por la acción del hongo *Phellinus igniarius*, del que se detectan cuerpos fructíferos) de la base del tronco conduce la valoración de riesgo hacia estados no-tolerables. Tras realizar testificaciones con resistógrafo, se constata que los espesores de pared residual activa son mínimos y que el porcentaje de pérdida de sección supera el 75% del perímetro en la base. Igualmente debemos recalcar el resultado negativo de balance coste-beneficios que presenta actualmente. Esta ubicado en una zona bajo un factor diana constante, ya que bajo ya la proyección de su copa se instalan veladores de la cafetería que presentan un uso constante. Se trata de un ejemplar viejo, muy degradado a nivel estructural y que presenta una copa hiper-reducida que aporta unos beneficios ecosistémicos bastante limitados para el potencial de colonización de espacio que presenta a nivel aéreo y que sería recomendable cubrir, para poder ofrecer sombra a esta zona tan demandada de descanso y disfrute de los visitantes del Real Alcázar.

4. Detalle de la base, cara Oeste resaltando la zoan de tejidos necrosados

1. **Tala y destocoado.** Se recomienda su apeo programado.

2. **Renovación** por un nuevo ejemplar de una especie de porte bajo-medio. Debido la alta exposición a la luz solar y a la ausencia de factores de protección, se recomienda utilizar otra especie mejor adaptada a las condiciones específicas de la posición y su entorno.

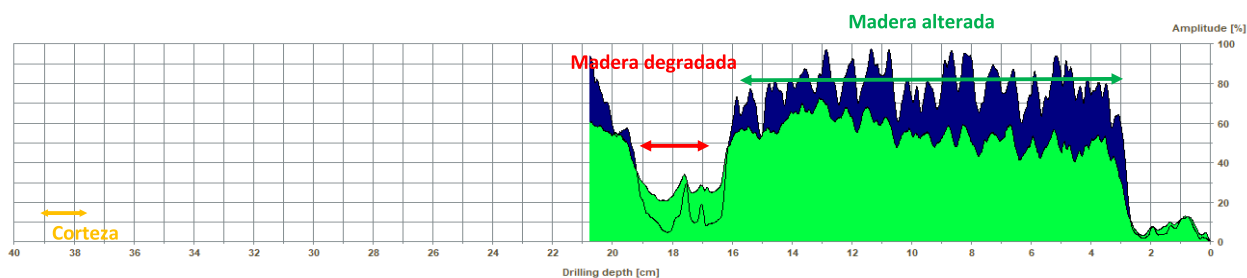
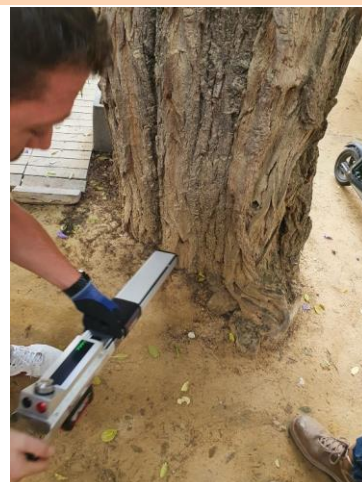
TOMA 67

Toma realizada en base, en dirección Sur-Este con 26º de inclinación en velocidad 4.

Se aprecia madera alterada pero que todavía ofrece resistencia al encontrarse seca pero no podrida durante los primeros 14 cm, para luego dar paso a una zona de pudrición que afecta a todo el centro del tronco.

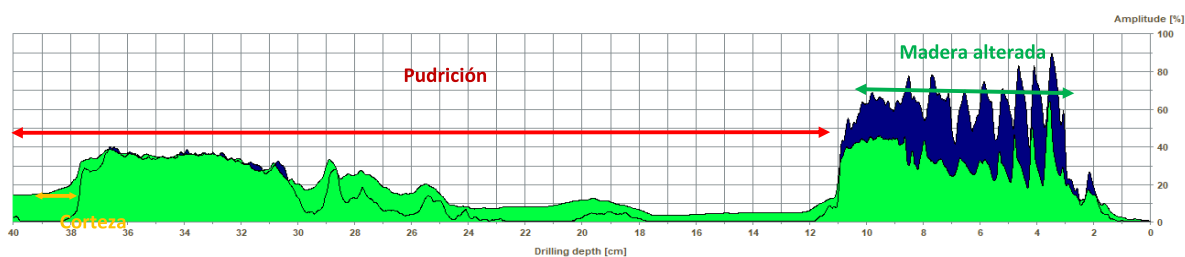
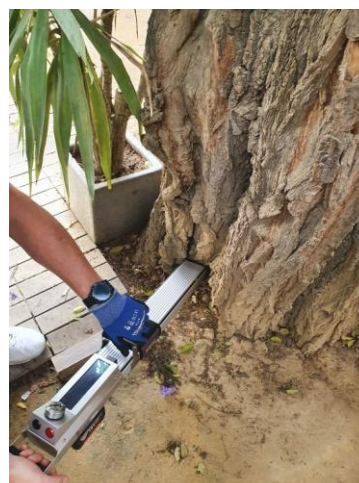
TOMA 70

Toma realizada en base, en uno de los bordes de la zona degradada. En sentido descendente, con una inclinación negativa de 30º, desde la base hacia el cuello de la raíz.

Se aprecia madera alterada pero que todavía ofrece resistencia al encontrarse seca pero no podrida durante los primeros 10 cm, para luego dar paso a una zona de pudrición que afecta a todo el centro del tronco.

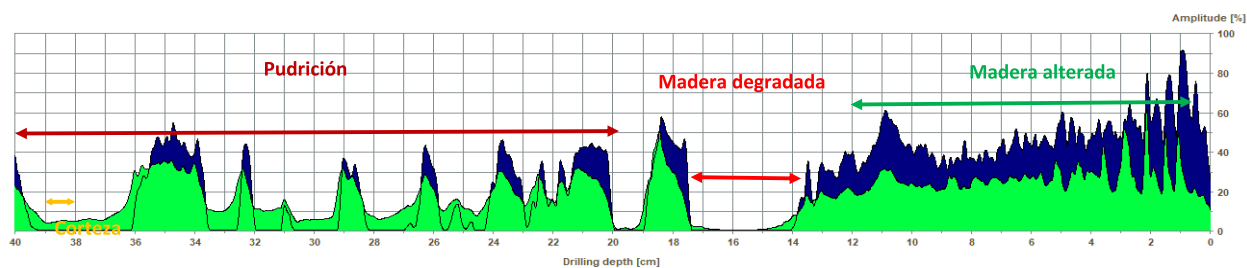
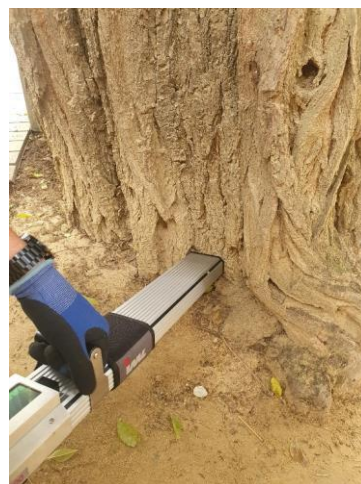
TOMA 71

Toma realizada en base, en el otro borde de la zona degradada. En sentido descendente, con una inclinación negativa de 30°, desde la base hacia el cuello de la raíz.

Se aprecia madera alterada pero que todavía ofrece resistencia al encontrarse seca pero no podrida durante los primeros 14 cm, para luego dar paso a una zona de pudrición que afecta a todo el centro del tronco.

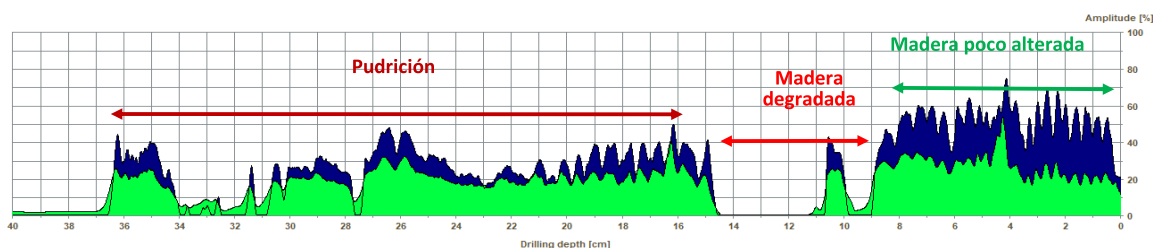
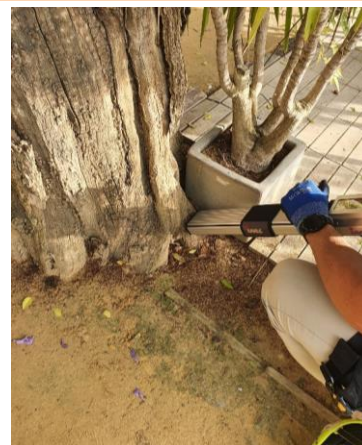
72

Toma realizada en tronco, por encima de la franja de madera muerta observada al exterior.

Franja inicial de madera en aparente buen estado de 8 cm de espesor. A continuación la resistencia mecánica decae y a partir del centímetro 9 decae por completo hasta el centímetro 14, observándose una cavidad interna de 5cm de espesor.

A partir del centímetro 14 se observa una zona de madera alterada con evidentes signos de pudrición.
