Expediente: 52/2023

AP-37-2023  
ALDV

## SOLICITUD DE APEO DE ARBOLADO VIARIO (AP-37-23) PARTE 2ª

### MOTIVO: RIESGO NO TOLERABLE

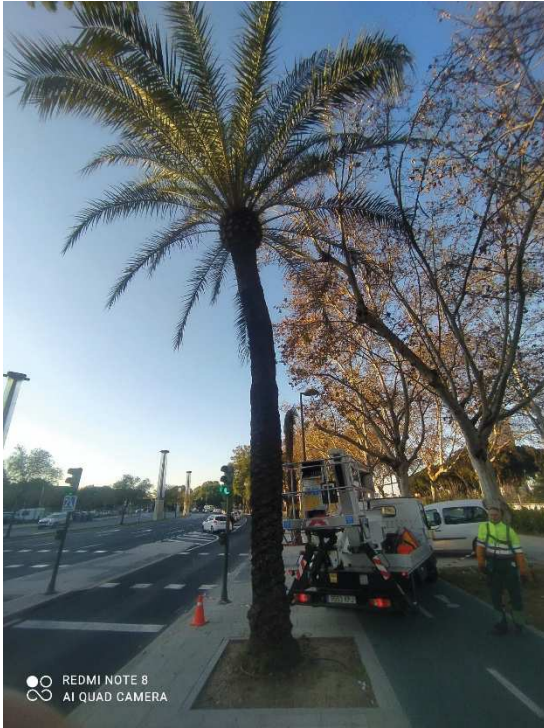
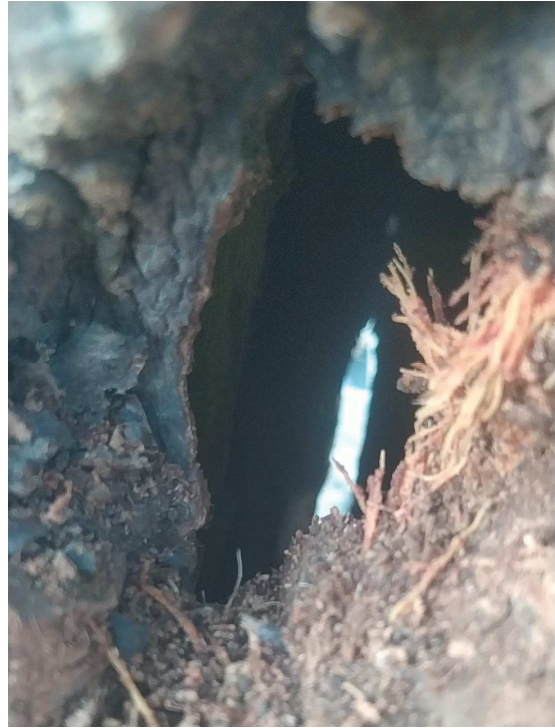
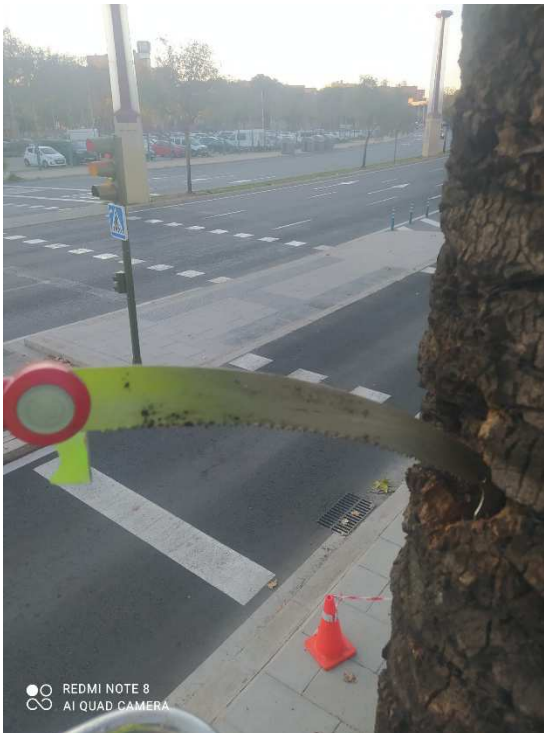
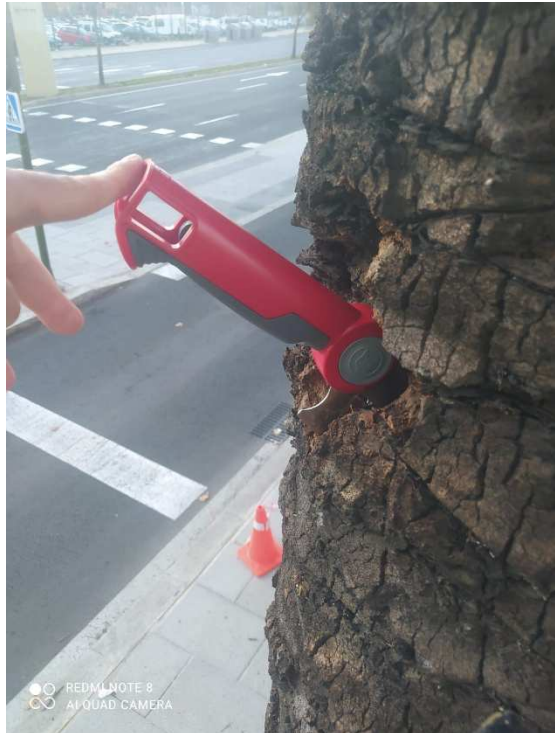
## 12. FOTOGRAFÍAS:

6. **ALTURA (m):** 9
7. **ALCORQUE (m):** 1,5 x 1,5
8. **LATITUD DE ACERADO (m):** Alineación asociada a bulevar peatonal.
9. **LESIONES GRAVES:**
  - Cavidad interna en estípite de ocupando un tramo de aproximadamente 80cm del mismo en sentido longitudinal. Con aberturas al exterior. La pérdida de fibras en el cilindro central es severa.

- Se detecta tejido degradado en el interior. Probable afección fúngica avanzada.
  - Se detecta fisuras longitudinales repartidas por el estipe.
  - Al aplicar fuerza de tracción manual en corona el ejemplar tiene un movimiento de bisagra coincidiendo con la zona afectada por la pudrición.

11. **OBSERVACIONES:**
  - Se evalúa en altura.
  - Se concluye que la capacidad de disipar cargas del estípite ha disminuido severamente y que en escenarios de meteorología adversa, podría romper sin que se dieran mayores indicios que los que ya existen.

**Notas, explicaciones, descripciones:** Ejemplar que presenta una cavidad en estípite con recorrido de aproximadamente 80cm en sentido longitudinal. La pérdida de fibras en el interior es severa y se detecta endurecimiento de los tejidos implicados. Por lo que se estima que la pérdida de capacidad de disipar cargas de viento, también ha disminuido significativamente. Se observan fisuras en otras zonas del estipe. Podría colapsar durante jornada de EMA.

**Propuestas y/o consejos** Se solicita su apeo por nivel de RIESGO NO TOLERABLE. No existiendo alternativas para mitigarlo, y a la vez favorecer la consolidación de los defectos.
