SOLICITUD DE APEO DE ARBOLADO VIARIO (AP-35-23) PARTE 2ª

MOTIVO DEL APEO: RIESGO NO TOLERABLE

1. **FECHA:** 15 de febrero de 2023
2. **SITUACIÓN:** Avenida Dr Fedriani.
3. **Distrito:** Macarena.
4. **ESPECIE:** *Acer negundo*.
5. **P.C. (c.m):** 114

Formulario de Evaluación Básica de Riesgo de Arbolado

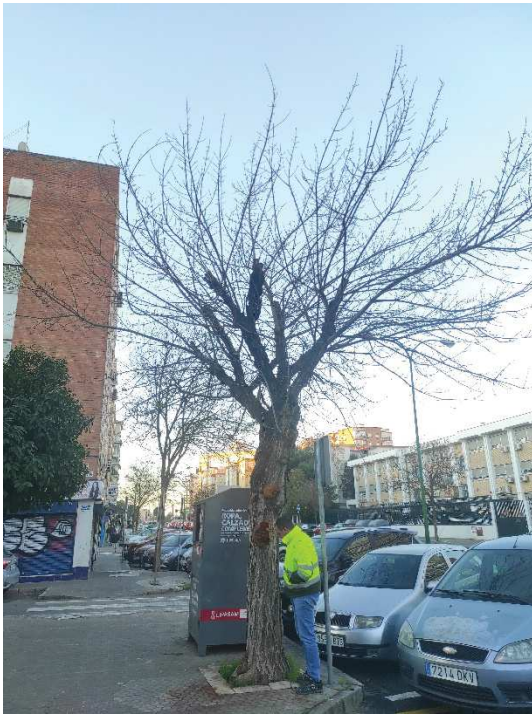
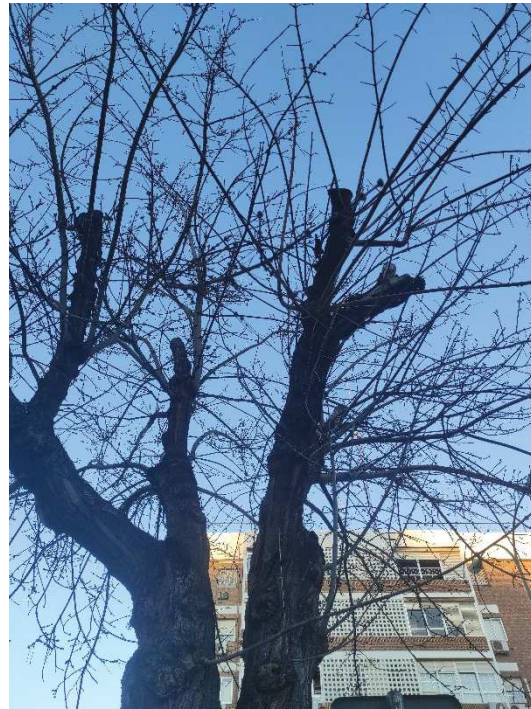
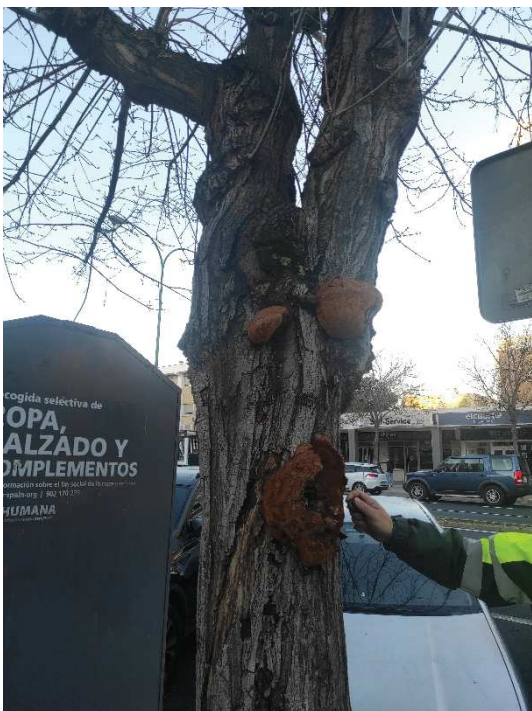
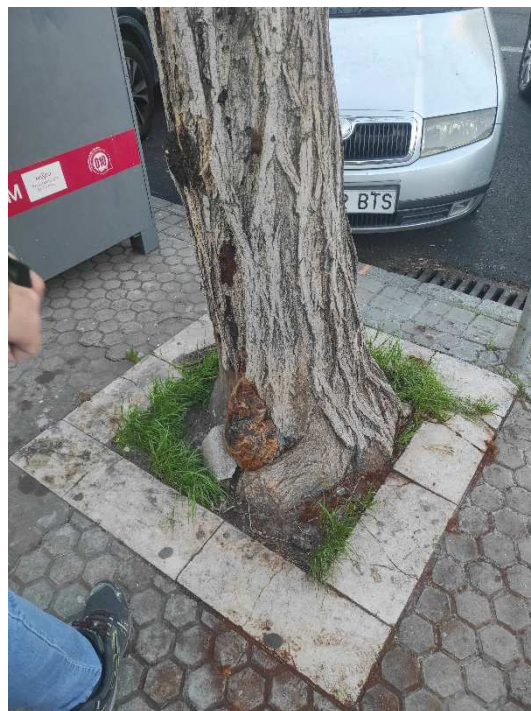
12. FOTOGRAFÍAS:

6. **ALTURA (m):** 6,5
7. **ALCORQUE (m):** 1 x 1
8. **LATITUD DE ACERADO(m):** 6
9. **LESIONES GRAVES:**
 - Árbol con sus ejes primarios antiguamente demochados.

- Antecedentes de colapsos anteriores.
 - Cavidades asociadas a pudriciones activas, en cruz y ejes primarios principalmente. En muchos casos, presenta aberturas al exterior a través de heridas cuyos labios de compartimentación están importantemente deteriorados.

- Área chacrosa que en la zona basal del árbol y ZSR, asociada a degradación intensa de tejidos, generando muerte cambial en gran parte del perímetro de dicha área. Grietas asociadas.

- Multitud de carpóforos, pertenecientes probablemente al género *Inonotus spp.*
 - Grietas asociadas a procesos degradativos con cavidades en ejes primarios e inserciones de estructuras epicórmicas.

- Probable degradación radicular severa y definitiva.
10. **ESTADO GENERAL:**
 - El estado general, asociado al vigor, es muy bajo. No se le presupone una capacidad de generar nuevas estructuras lo suficientemente eficientes como para favorecer la consolidación de defectos. Aunque tampoco a la estructura antigua, se le presume capacidad para soportar una nueva copa con capacidad óptima de desarrollo.

- Al aplicar cargas de tracción manual, se mueve significativamente toda la estructura. A nivel de cuello, la oscilación es de aproximadamente 1 cm.

11. **OBSERVACIONES:**
 - No existen alternativas que permitan minimizar los defectos, favorecer su consolidación y/o mitigar riesgos.
