AP-14-2023  
ALDV

## SOLICITUD DE APEO DE ARBOLADO VIARIO (AP-14-23) PARTE 2ª

### MOTIVO: RIESGO NO TOLERABLE

1. **FECHA:** 7 de febrero de 2023
2. **SITUACIÓN:** Calle Telegrafistas.
3. **Distrito:** Norte.
4. **ESPECIE:** *Robinia pseudoacacia* var. 'Casque Rouge'.

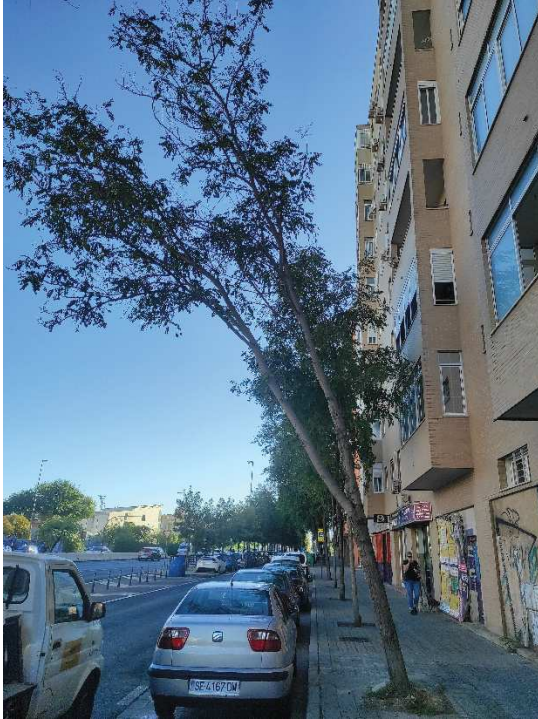
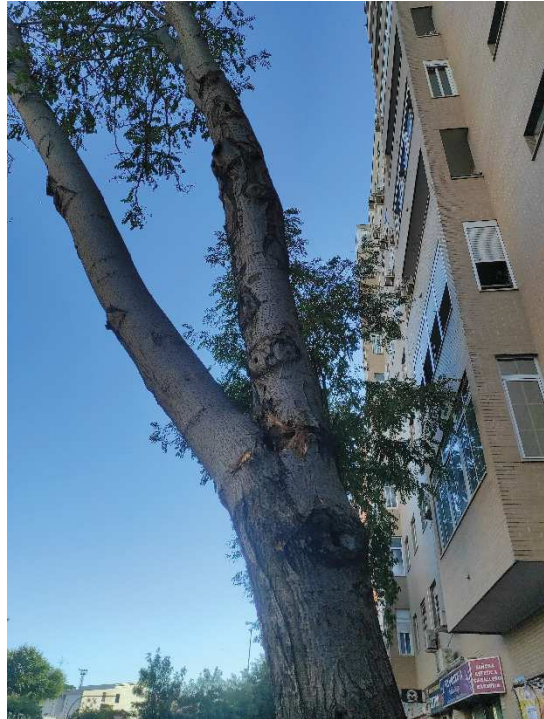
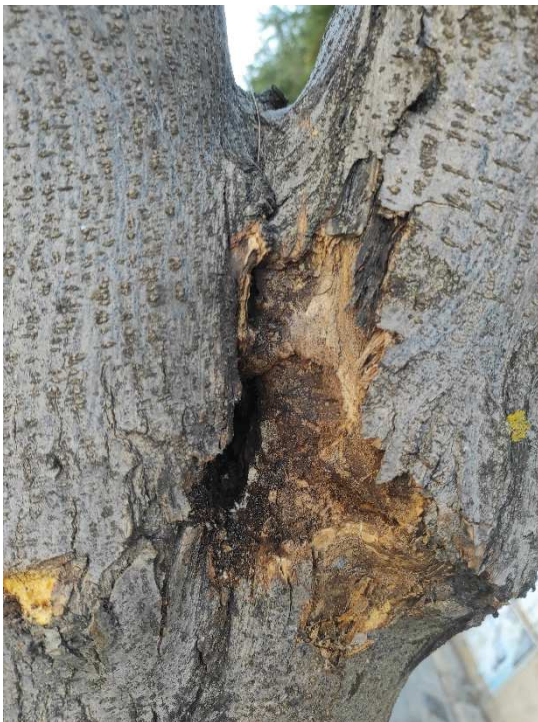
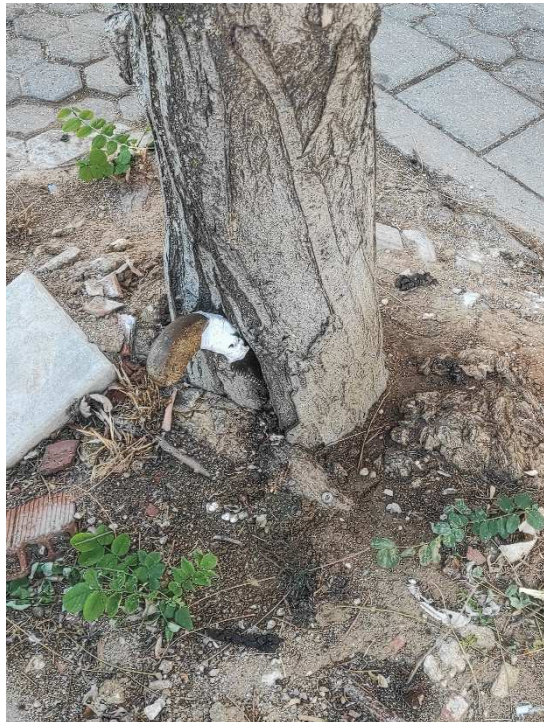
## 12. FOTOGRAFÍAS:

5. **P.C. (c.m.):** 61
6. **ALTURA (m):** 8
7. **ALCORQUE (m):** 1 x 1
8. **LATITUD DE ACERADO (m):** 3,5.
9. **LESIONES GRAVES:**
  - Cavidad en cruz primaria, asociada a proceso de pudrición fúngica avanzada.

- Deterioro severo de tejidos en cuello, también asociada a cavidad interna según se detecta al contacto con martillo de teflón.
  - Levantamiento de la zona de seguridad radicular, en el área donde se disponen las raíces que trabajan a tracción en base a la inclinación que va adquiriendo toda la estructura, con proyección a la calzada.

- Excesivo refaldado que ha generado una estructura ahilada en su conjunto e imprime un significativo efecto palanca a los puntos más frágiles por los defectos que presentan; cruz y cuello.

11. **OBSERVACIONES:**
  - Se evalúa en altura. Se aplica fuerza de tracción manual en la cruz y se constata que la horquilla se podría hacer colapsar con cierta facilidad sólo aplicando este tipo de fuerza.
