Expediente 9/2023

AP-207-2023
ALDV

FICHA DE APEO DE ARBOLADO VIARIO (207/23) PARTE 2ª

- 1. FECHA:** 07/06/23
- 2. SITUACIÓN:** Calle Canal **DISTRITO:** Cerro Amate
- 3. ESPECIE:** *Melia azedarach* **Nº ID:** 504
- 4. P.C. (cm):** 120 **ALTURA (m):** 10 **ALCORQUE (m):** Parterre de albero

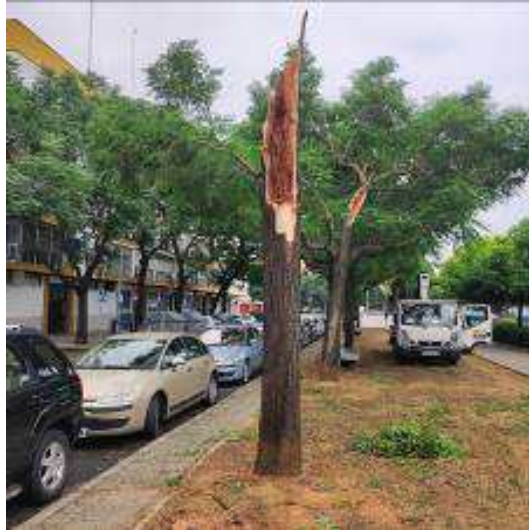
9. FOTOGRAFÍAS:

- 6. LESIONES GRAVES:** Rotura del tronco a 3m del suelo, coincidiendo con el nivel de la cruz principal donde se insertaban varios ejes principales, con codominancia inducida por el antiguo desmoche de copa. Pudrición parda del duramen en el interior del fuste, desde la antigua cruz principal, y a lo largo de todo el tronco, con pared residual de 3-4cm de espesor, habitual en la especie por acción del hongo xilófago afín a *Laetiporus sulphureus*, colonizando la madera central a partir de daños radiculares (cortes de raíces leñosas y sobreenterramiento del cuello provocados por adecuaciones urbanísticas del entorno del árbol: arreglos de acerado, cambios en parterre, canalizaciones subterráneas de servicios, ...) y de la exposición de la masa estática en cortes de poda de más de 10cm (antiguas podas drásticas).

- 7. ESTADO GENERAL:** Árbol maduro, de entorno a 50 años de edad cronológica estimada, que mostraba síntomas de senescencia prematura, habitual en ejemplares coetáneos de esta especie debido a los factores abióticos urbanos actuales, tan restrictivos para el desarrollo del arbolado (compactación del suelo, elevación progresiva de la cota de los pavimentos con sobreenterramiento de cuellos del arbolado presente, cortes de raíces para canalización de servicios urbanos, operaciones de mantenimiento, reparación y renovación de los mismos,...), por los importantes cambios ocurridos en su entorno directo durante su periodo de vida (crecimiento exponencial de la ciudad, de las zonas pavimentadas y compactadas, y de la densidad de servicios soterrados), y por las prácticas drásticas de poda que se encontraban vigentes en el pasado (desmoches y terciados sistemáticos de todas las especies, y eliminación de ejes principales desestructurando severamente la arquitectura natural de las copas). Porte severamente desestructurado, de manera que la copa que presentaba antes de la incidencia representaba entorno al 60% del volumen medio previsible de la especie, en esta etapa de desarrollo.

- 8. OBSERVACIONES:** La fractura se produce el pasado 28 de mayo, jornada durante la que se registraron eventos meteorológicos adversos, con rachas de viento de hasta 35km/h y lluvias intensas, continuadas durante varios días tras meses de déficit hídrico. En marzo 2023, se realizaron las últimas obras en el entorno directo del ejemplar, que consistieron en el completo reasfaltado de la calzada y reparaciones puntuales de pavimentos levantados (Empresa Martín Casillas para Gerencia de Urbanismo). El colapso produce daños de trascendencia estructural en la copa del ejemplar anexo, coetáneo, de la misma especie, que evidenciaba debilidades mecánicas análogas previas (AP208/ID549).

MOTIVO DEL APEO: Inviabile tras incidencia
