AP-105-2023
CAF

FICHA DE APEO DE ARBOLADO VIARIO (105/23) PARTE 2ª

1. **FECHA:** 27/03/23
2. **SITUACIÓN:** Plaza del Búho **DISTRITO:** Cerro Amate
3. **ESPECIE:** *Ulmus pumila* **Nº ID:** 641
4. **P.C. (cm):** 79 **ALTURA (m):** 6 **ALCORQUE (m):** Parterre de albero

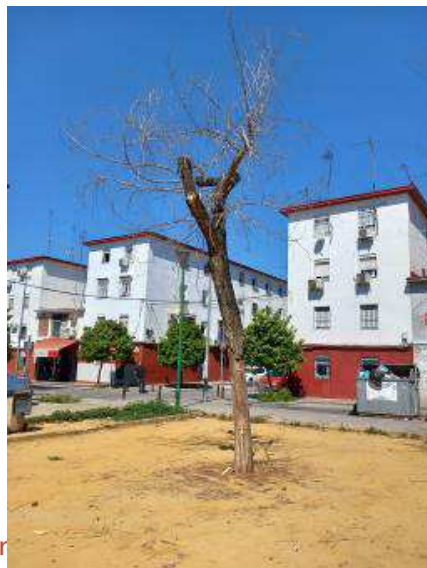
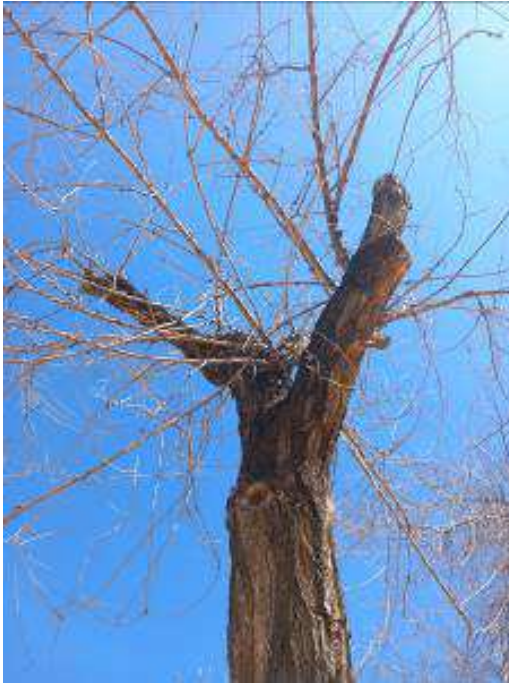
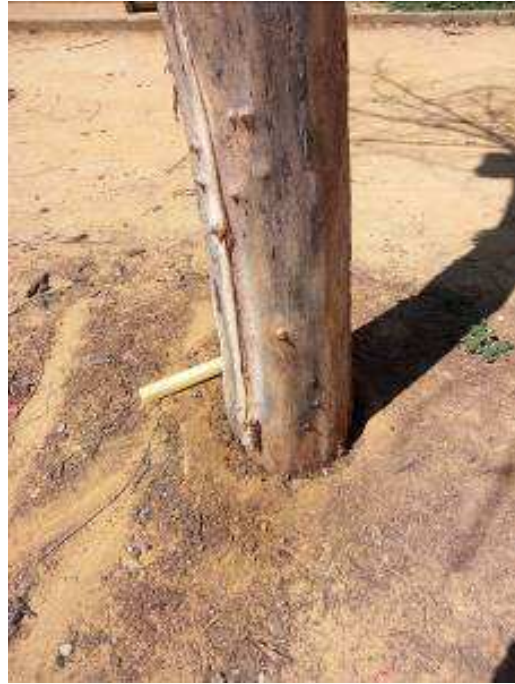
9. FOTOGRAFÍAS:

6. **LESIONES GRAVES:** 100% madera muerta. Tronco descortezado hasta 1m de altura. Tras la muerte del ejemplar, existe una alta probabilidad de fractura de ramas y/o vuelco del árbol completo debido al consiguiente debilitamiento mecánico y pudrición de los tejidos disfuncionales.

7. **ESTADO GENERAL:** Árbol adulto, con porte severamente alterado por el antiguo desmoche de copa.
8. **OBSERVACIONES:** Pérdida de vitalidad progresiva hasta la muerte del ejemplar. Los factores que han propiciado el decaimiento son principalmente abióticos, el más importante a nivel del suelo, por el sobreenterramiento del cuello del ejemplar por encima de la óptima cota de plantación, sumado a la inhibición del desarrollo radicular que implica el sustrato de albero a causa de la excesiva compactación, de la alta reflectancia de la superficie y de la naturaleza fitotóxica del material. Otro agravante de su estado fisiológico ha sido la drástica poda recibida en el pasado, que ha condicionado su estructura aérea y repercutido significativamente en su resiliencia. Aparentemente, el descortezado del tronco, es posterior a la regresión definitiva de la salud del árbol, vinculada a la disfuncionalidad y necrosis de tejidos vasculares y meristemáticos, y no el origen de su muerte.

MOTIVO DEL APEO: Árbol muerto
