AP-65-2023
CAF

FICHA DE APEO DE ARBOLADO VIARIO (65/23) PARTE 2ª

MOTIVO DEL APEO: Árbol decrepito

1. **FECHA:** 08/03/23
2. **SITUACIÓN:** C.E.I.P. Juan de la Cueva **DISTRITO:** Cerro Amate
3. **ESPECIE:** *Ulmus pumila* **Nº ID:** 4246
4. **P.C. (cm):** 123 **ALTURA (m):** 9 **ALCORQUE (m):** Terreno de albero

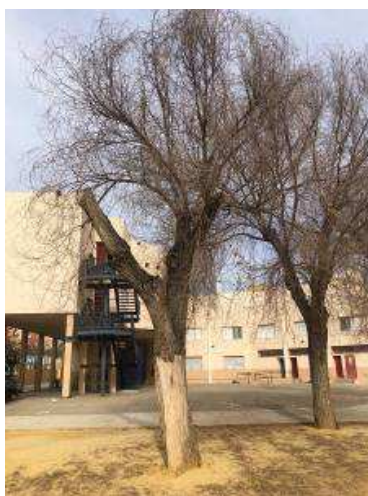
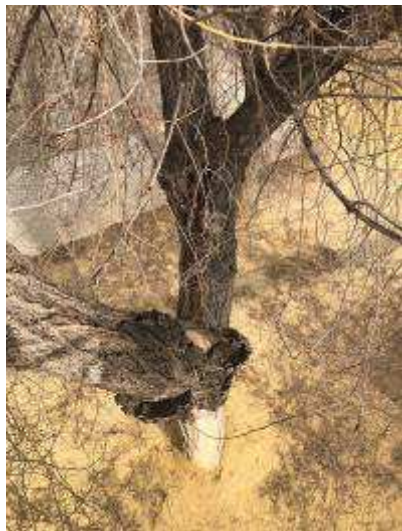
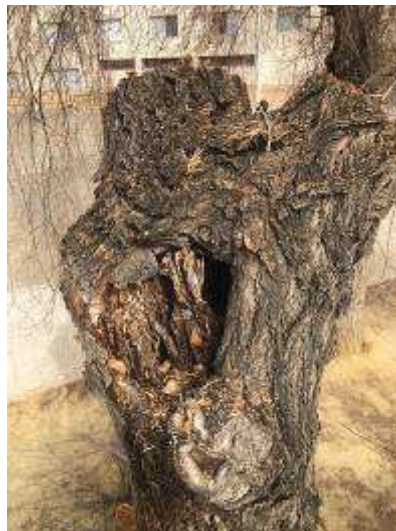
9. **FOTOGRAFÍAS:**

5. **LATITUD DE ACERADO:** Patio interior del colegio, junto al acceso principal. Área de recreo y de actividades deportivas.
6. **LESIONES GRAVES:** Descortezado del tronco, extendido en el 80% de la sección perimetral, desde la zona basal hasta la cruz principal. Bandas necróticas en único cimal funcional, que sustenta reiterados poco vigorosos, con antecedentes de rotura. Numerosos cuerpos fructíferos de hongos xilófagos de género afín a *Inonotus sp.*, ubicados en toda la estructura aérea, cuello radicular, tronco, cruz y base de ejes primarios, debilitando el anclaje de los reiterados y la capacidad de carga de la sección transversal. Cavidad en la cruz primaria. Alto riesgo de fractura de ramas, del tronco, o de fallo del anclaje, con proyección de impacto sobre diana de gran sensibilidad.

7. **ESTADO GENERAL:** Árbol maduro, con porte alterado por el antiguo desmoche, y en severo decaimiento fisiológico y mecánico. Uno de los dos ejes principales codominantes se encuentra completamente seco, y apenas resta un 20% de copa viva, respecto al volumen original, reducida en amplitud y densidad por las drásticas podas, y definitivamente comprometida por la progresiva mortalidad de los tejidos vasculares.

8. **OBSERVACIONES:** El antiguo desmoche de copa y la excesiva compactación del suelo, con terreno de albero, han provocado daños y afecciones graves, que han condicionado la viabilidad del ejemplar, reduciendo sustancialmente sus expectativas de vida. Actualmente, la regresión de copa es irreversible y terminal. En la misma actuación, se ha efectuado el apeo de otro ejemplar (*Acer negundo* ID4231) ubicado en el interior del recinto, debido también a la definitiva pérdida de viabilidad a causa del avanzado e irrevocable decaimiento fisiológico y deterioro estructural.
