FICHA DE SOLICITUD APEO DE ARBOLADO ZONA VERDE (72-2023) 2ª PARTE

2. SITUACIÓN: SALVADOR VALVERDE, PLAZA. **Distrito:** Este-Alcosa-Torreblanca. **ID:** 1.

3. ESPECIE: *Robinia pseudoacacia*.

INFORME JUSTIFICATIVO de APEO por CRITERIO DE GESTIÓN/RENOVACIÓN

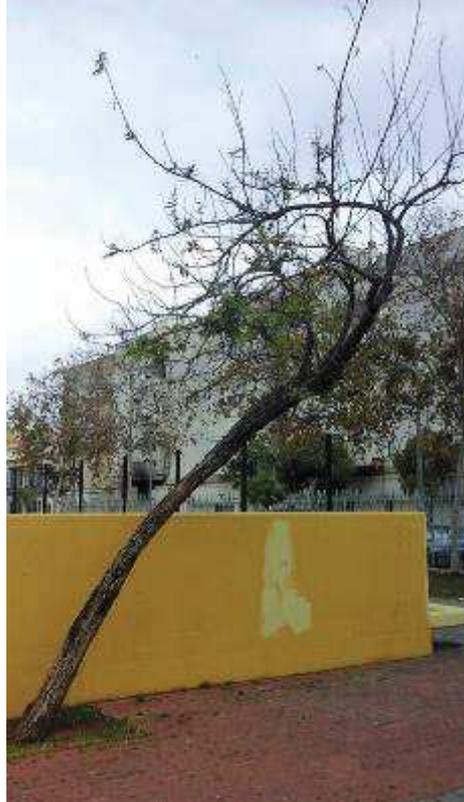
Presenta inclinación muy pronunciada de unos 45^a parcialmente corregida en copa por podas, que se empieza a observar desde el año 2015 ante la ausencia de entutorado efectivo y por la acción de los vientos de levante, afectando también a la casi totalidad del resto de individuos de la alineación algunos de ellos ya desaparecidos. La inclinación activa se hace muy evidente al menos desde el año 2019, curvándose además el tronco por su fragilidad y el peso de la propia copa.

Vista general: desvitalización, inclinación -45° y tronco curvado.

Se recomienda su apeo, ya que se constata que ha llegado al fin de su vida útil o se encuentra muy debilitado, no existiendo posibilidad de implementar mejoras para que vuelva a aportar los servicios ecosistémicos que serían deseables.

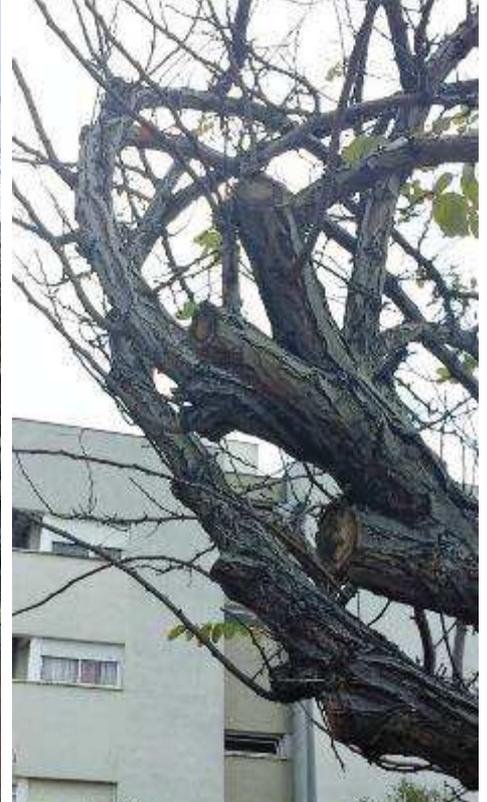
Copa escasa, desestructurada y con heridas de poda por reequilibrado.

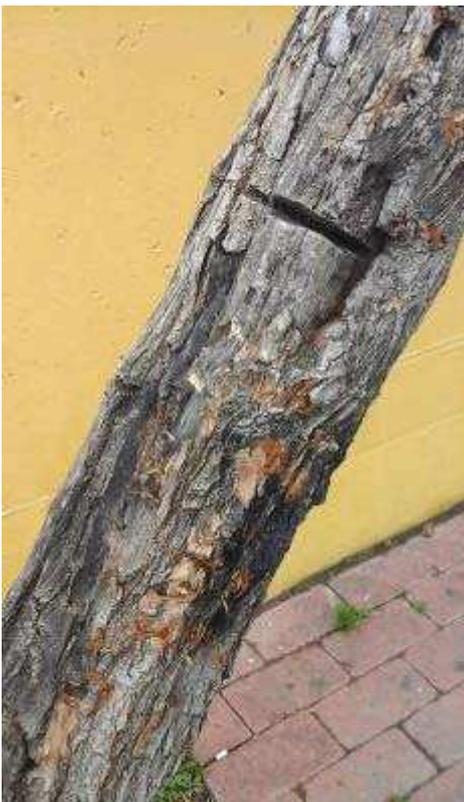
Heridas por vandalismo.

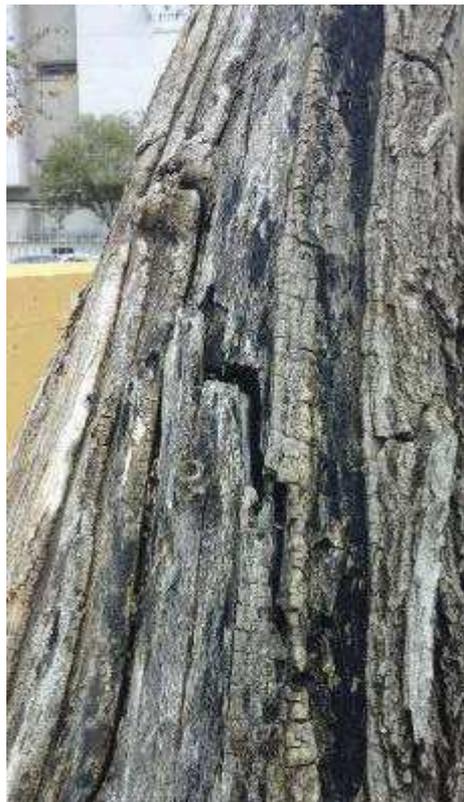
En la cara a tensión del tronco, con orientación suroeste y por lo tanto muy expuesta a la insolación, se observa una importante herida longitudinal desde la parte baja del tronco hasta los inicios de las ramas primarias con madera vista, fendas longitudinales y pobre madera de herida y de reacción, que afecta a un 40% del perímetro. Además, se constata algunos cortes importantes y otros daños en la madera por vandalismo. La copa desequilibrada es escasa con numerosos cortes por podas de refaldeo y reequilibrados.

Tras la evaluación visual y posterior categorización del nivel de riesgo según la metodología TRAQ, el posible fallo por rotura del tronco por encima suelo, se clasifica en la actualidad como de RIESGO MODERADO para peatones.

Grave herida longitudinal por quemaduras solares en la cara a tensión del tronco, cruz y primarias, que afecta a un 40% del perímetro con madera vista, fendas y pobre madera de herida.

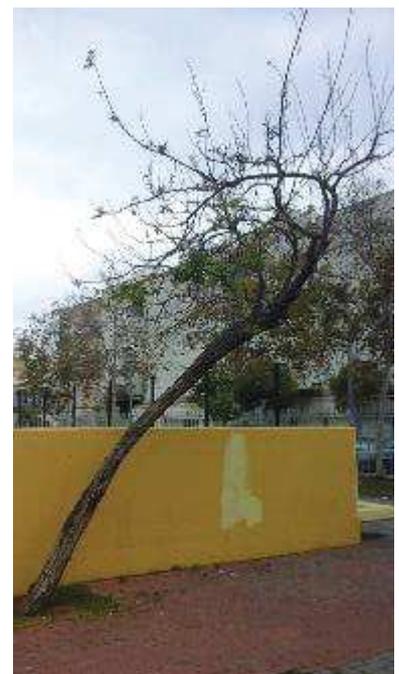
La plantación se estima en torno al 2005, y desde al menos desde el 2015 se aprecia inclinación activa, debido a los vientos del suroeste y a una nula o inadecuada entutorización, con caída hacia un área de juegos infantiles y una pista deportiva.

Se aprecia una evidente desvitalización como consecuencia de las importantes heridas que presenta, tal y como se describirá a continuación.

Foto 2. . Inclinación y diana.
Desvitalización.

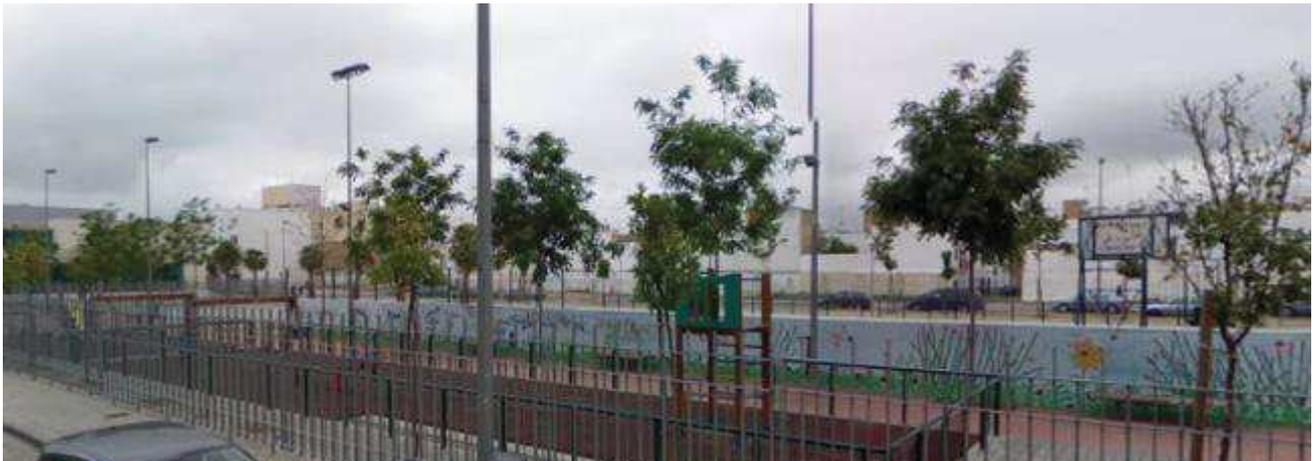
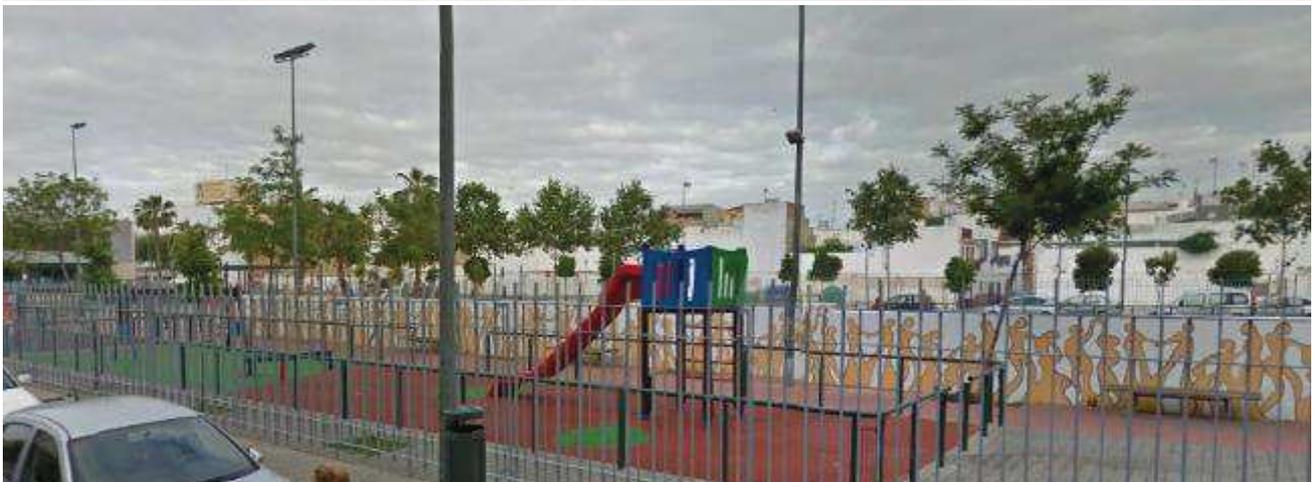
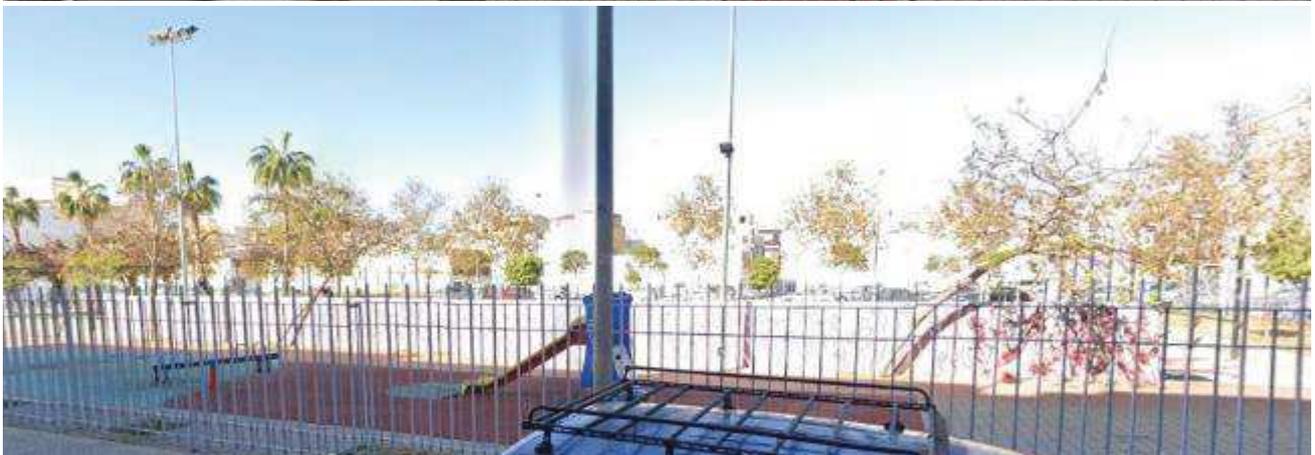
El proceso de inclinación se empieza a observar al menos desde el año 2015 ante la ausencia de entutorado efectivo y por la acción de los vientos de levante, afectando también a la casi totalidad del resto de individuos de la alineación algunos de ellos ya desaparecidos. La inclinación activa se hace muy evidente desde el año 2019, y en la actualidad es muy pronunciada, de unos 45º, prácticamente tumbado, curvándose además el tronco por su fragilidad y el peso de la propia copa. La inclinación se corrige parcialmente en copa mediante podas de reequilibrado.

Foto 3, 7 y 8. De arriba abajo: mayo 2008 alineación en pie y completa, aunque sin tutores; abril 2015 ligera inclinación seguramente tras vientos fuertes y algunas faltas; marzo 2022 árboles prácticamente tumbados y curvados por el peso de la copa.

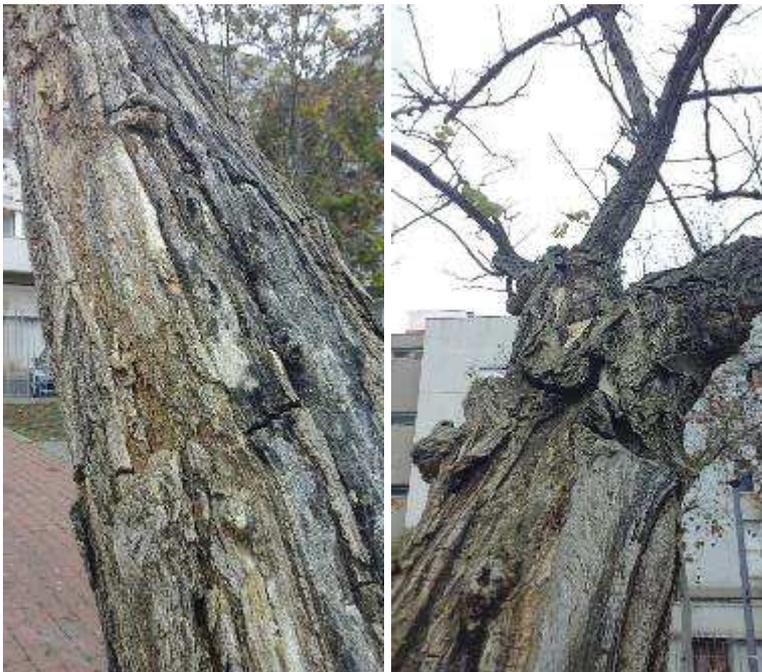
La inclinación hacia el noroeste aumenta la exposición del tronco del árbol al intenso sol del suroeste coincidente además con las horas de mayor insolación, lo que provocó la aparición de una enorme herida al menos en un 40% de la sección y a lo largo de todo el tronco, cruz e inicios de las ramas primarias.

Esta importante herida presenta en la actualidad descortezamiento, madera vista, fendas longitudinales y principio de pudrición, y una débil formación de madera de herida y de reacción

Fotos 4 y 4. . Herida longitudinal por quemaduras solares en tronco, cruz e inicios de ramas primarias

Se recomienda su apeo y sustitución por otro de la misma especie en consonancia con la alineación, siguiendo el criterio de gestión y renovación del arbolado, ya que se constata que:

1. Las heridas descritas son tan importantes que hacen que el árbol no sea viable a medio/largo plazo, no existiendo medidas técnicas razonables para paliar o subsanar este hecho.
2. En el caso de sustitución, en pocos años el nuevo árbol superaría los servicios ecosistémicos aportados actualmente por este.
3. Presenta inclinación activa, que nos advierte de la posibilidad “probable” de un fallo por rotura de tronco, con el consiguiente riesgo para los usuarios del parque.

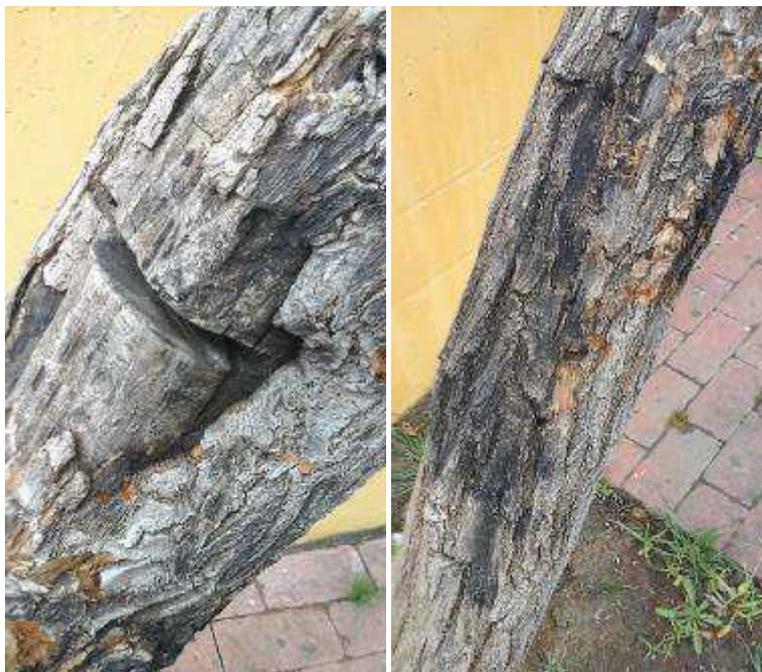
A lo largo del tronco se aprecian otras heridas por vandalismo que comprometen aún más la estabilidad estructural del tronco, como cortes con sierras, descortezamientos -perros- y quemaduras por fuego.

Fotos 5 y 6. Daños por vandalismo.
