Expediente 9/2023

AP-132-2023
ALDV

FICHA DE APEO DE ARBOLADO VIARIO (131/23) PARTE 2ª
MOTIVO DEL APEO: Incompatible con reparación de avería de la red de EMASESA

1. **FECHA:** 28/04/23
2. **SITUACIÓN:** Glorieta 1 de Mayo **DISTRITO:** Cerro Amate
3. **ESPECIE:** *Ulmus pumila* **Nº ID:** 997
4. **P.C. (cm):** 83 **ALTURA (m):** 9 **ALCORQUE (m):** Cuadrado individual

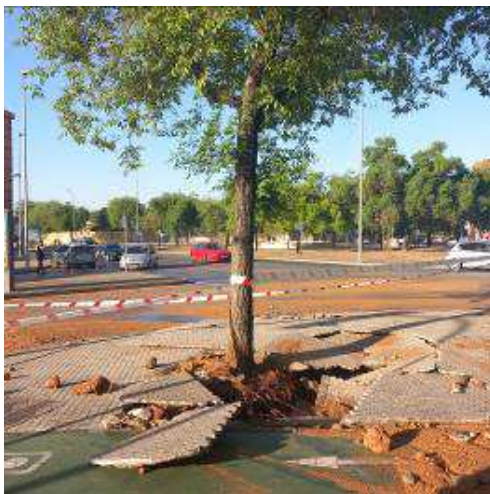
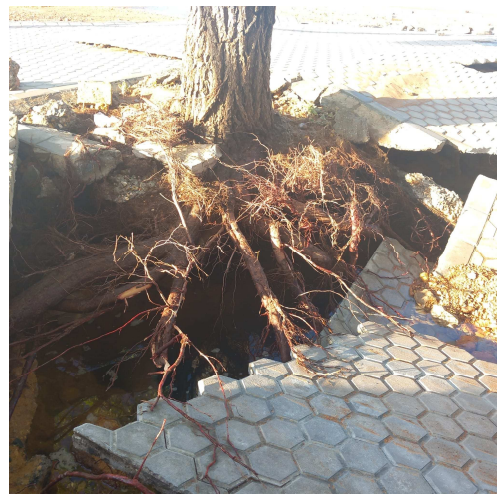
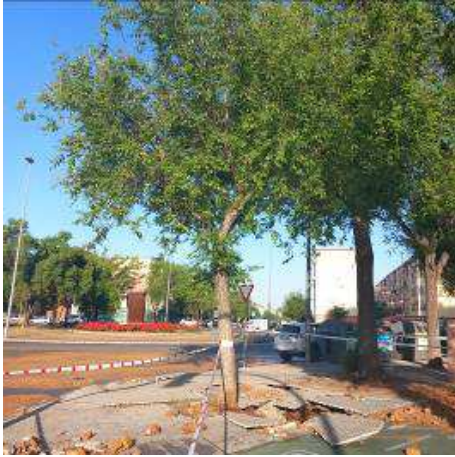
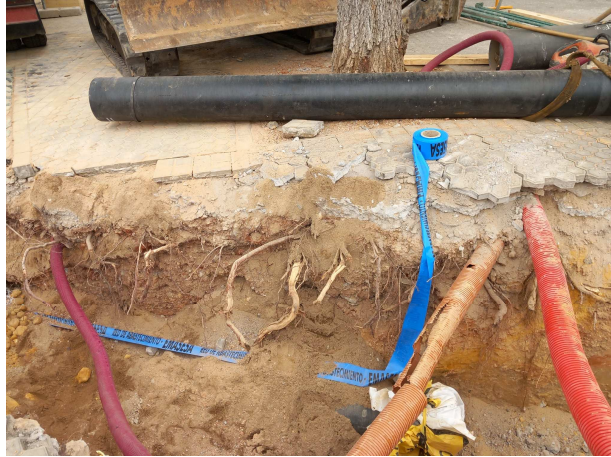
9. **FOTOGRAFÍAS:**

6. **LESIONES GRAVES:** Rotura de canalización de red de abastecimiento de EMASESA que ha provocado la pérdida de sustrato y el movimiento del suelo dentro del área crítica de anclaje radicular. La reparación de la avería implica la afección grave e irreversible de raíces leñosas de relevancia estructural de manera que la viabilidad del árbol queda definitivamente comprometida.

7. **ESTADO GENERAL:** Árbol maduro, con porte severamente alterado por el antiguo desmoche de copa y terciado de ejes principales. Última reducción de copa efectuada durante el periodo estival de 2022, para control de carga sobre partes aéreas mecánicamente degradadas por la pudrición.

8. **OBSERVACIONES:** La excavación necesaria para la reparación de la tubería de abastecimiento permite la observación del subsuelo, constatando la presencia de numerosas canalizaciones soterradas de distintos servicios urbanos, activos o ya inoperativos, que discurren dentro del área crítica de anclaje, con afecciones significativas sobre raíces leñosas y limitación mecánica del desarrollo del sistema radicular.
