AP-76-2023  
CAF

## COMUNICADO DE APEO DE ARBOLADO VIARIO (AP-76-23) PARTE 2ª

### MOTIVO: RIESGO NO TOLERABLE

1. **FECHA:** 8 de febrero de 2023.
2. **SITUACIÓN:** Calle Parque de Despeñaperros.
3. **Distrito:** Norte.
4. **ESPECIE:** *Robinia pseudoacacia*.
5. **P.C. (c.m):** 76

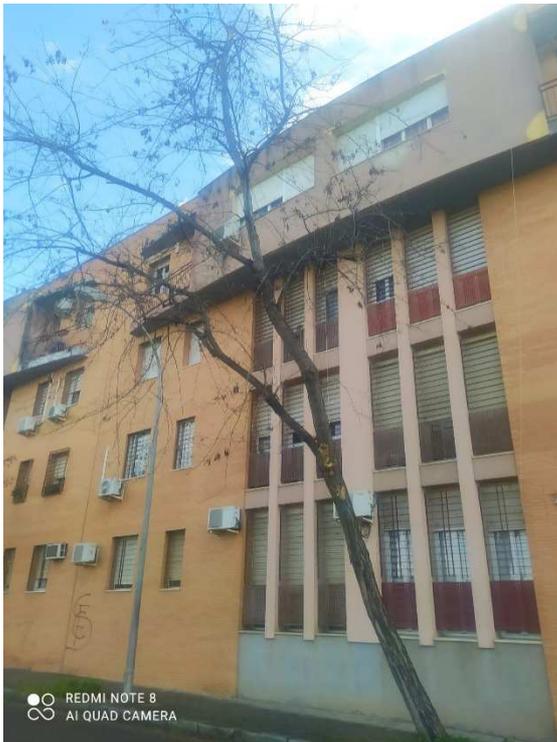
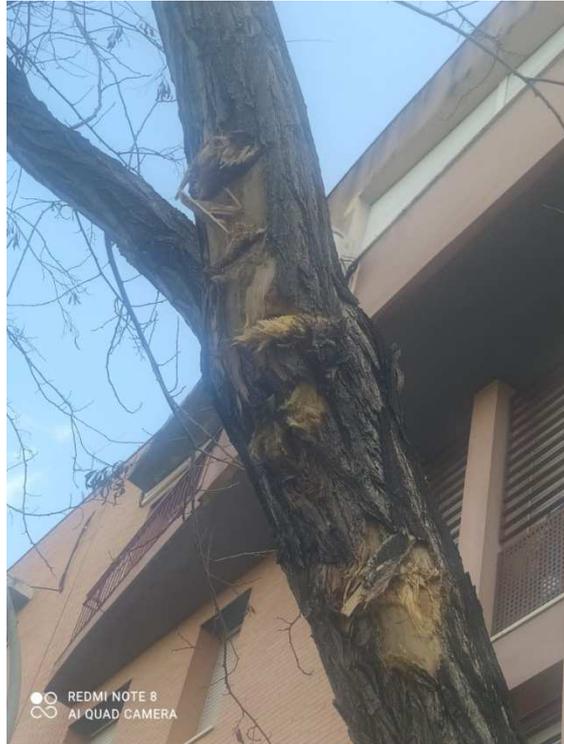
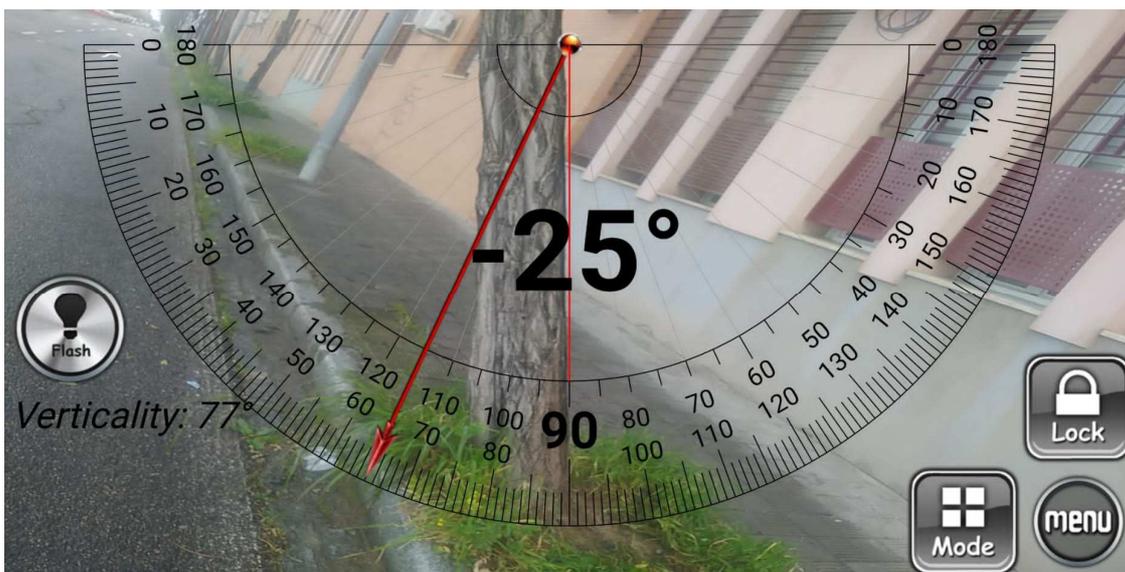
## 12. FOTOGRAFÍAS:

6. **ALTURA (m):** 11
7. **ALCORQUE (m):** 1 x 1
8. **LATITUD DE ACERADO (m):** 2,50
9. **LESIONES GRAVES:**
  - Evidencias en su estructura de contacto con vehículo tipo camión o similar (chancros y descortezamientos mecánicos en cruz y ejes primarios). Tras esto, el árbol entra en un proceso de inclinación activa hasta alcanzar los 25º respecto a la vertical. Que son 13º más de los que ya presentaba anteriormente.

11. **OBSERVACIONES:**
  - Se aplica tracción manual en copa mediante evaluación en altura con PEMP, y se estima que el cuello podría colapsar inminentemente.

- Se estima que la pérdida de soporte mecánico del cuello y zona basal del tronco es severa.
  - Se observan grietas concéntricas recientes entorno al cuello, que se dilatan hasta 1cm al aplicar fuerza de tipo manual en copa.

**Notas, explicaciones, descripciones:** Ejemplar golpeado por vehículo pesado. El resultado del golpe es el incremento de inclinación en tronco de 13° grados respecto a su vertical, hasta alcanzar los 25°. El golpe causa des-cortezamientos y daños importantes en cruz principal. Tras observar grietas en suelo y el aumento de inclinación revisamos en altura. Tras test de tracción de forma manual comprobamos su nula estabilidad estructural por falta de anclaje y posible rotura en raíces.

**Propuestas y/o consejos** Se apea en el momento, debido a que se le asocia un nivel de RIESGO NO TOLERABLE, y debido a que el fallo puede ser repentino. Sin existir alternativas que permitan la consolidación de los defectos.
