Expediente 9/2023

AP-138-2023
CAF

FICHA DE APEO DE ARBOLADO VIARIO (138/23) PARTE 2ª

1. **FECHA:** 11/05/23
2. **SITUACIÓN:** Avda. Las Razas **DISTRITO:** Bellavista-Las Palmeras
3. **ESPECIE:** *Fraxinus sp.* **Nº ID:** 2167
4. **P.C. (cm):** 96 **ALTURA (m):** 12 **ALCORQUE (m):** Cuadrado individual

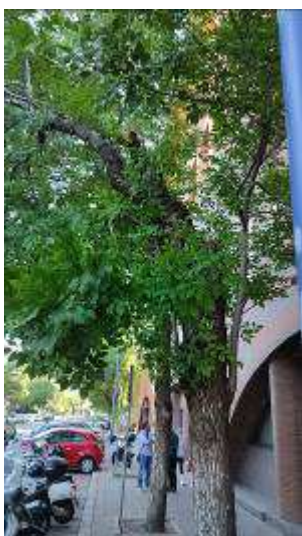
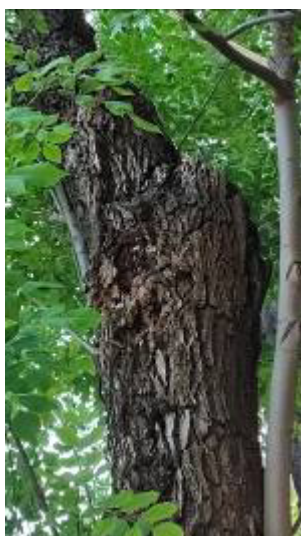
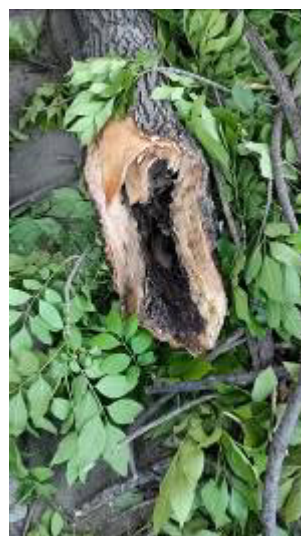
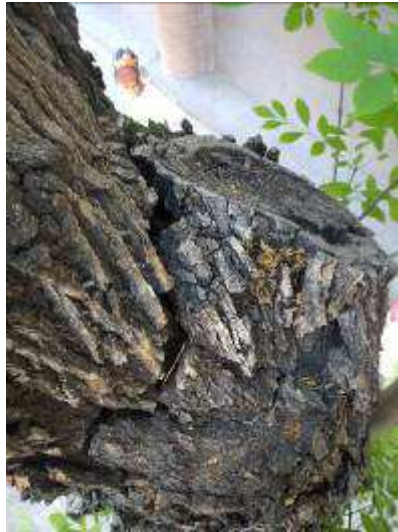
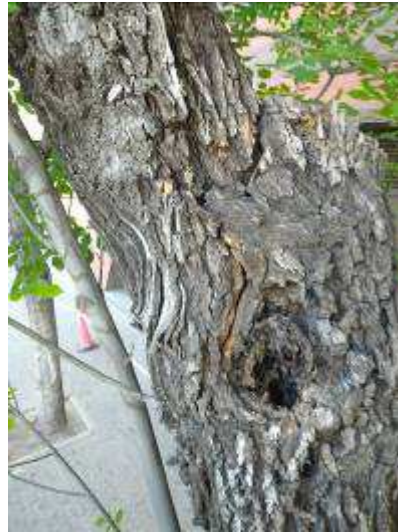
9. **FOTOGRAFÍAS:**

6. **LESIONES GRAVES:** Rotura de eje principal codominante desde la base, donde se aprecia la pudrición interna asociada al antiguo desmoche de copa, desde la cruz primaria. Este punto presenta una sección engrosada por la oquedad interna, excéntrica, emergiendo al exterior a través de las antiguas heridas del descopado. También se observan zonas chancrosas, con corteza anómala y tejidos vasculares necróticos.

7. **ESTADO GENERAL:** Árbol maduro, con porte severamente alterado por el antiguo desmoche de copa y terciado de ejes principales, emergiendo reiterados relativamente vigorosos sobre zonas mecánicamente deterioradas por la descomposición fúngica. Vitalidad media, sin afecciones foliares significativas.

8. **OBSERVACIONES:** En el interior de la oquedad de la cruz principal, se detectan varias nidificaciones de aves y reptiles de especies insectívoras diversas, fundamentales para el control integrado de plagas que afectan al arbolado (como pulgón) y otros insectos que generan molestias a las personas (como moscas y mosquitos), poniendo de manifiesto los beneficios ambientales y el valor ecosistémico de las cavidades en la madera, más habituales en árboles en etapas de desarrollo maduras, y más avanzadas.

MOTIVO DEL APEO: Inviabile tras incidencia
