Expediente 9/2023

AP-414-2023
MALD

FICHA DE APEO DE ARBOLADO VIARIO (AP 414/2023) PARTE 2ª**MOTIVO DEL APEO:** Reparación de avería de red de saneamiento de EMASESA

1. **FECHA:** 20/11/23
2. **SITUACIÓN:** Avenida Manuel Siurot **DISTRITO:** Bellavista-La Palmera
3. **ESPECIE:** *Platanus hispanica* **Nº ID:** 836
4. **P.C. (cm):** 97 **ALTURA (m):** 9 **ALCORQUE (m):** Cuadrado individual

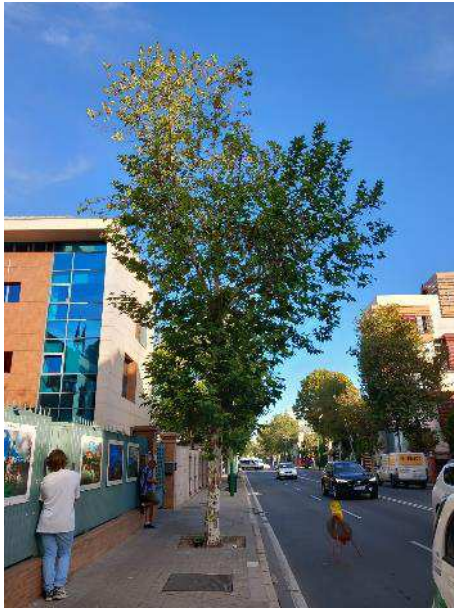
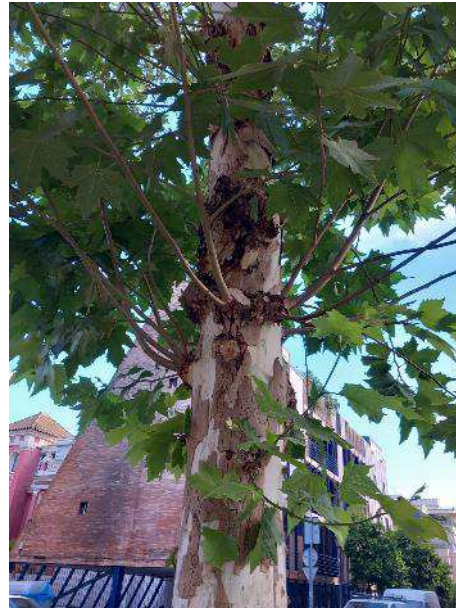
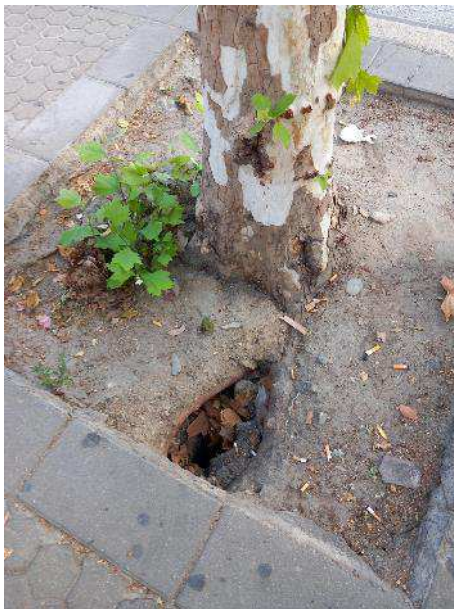
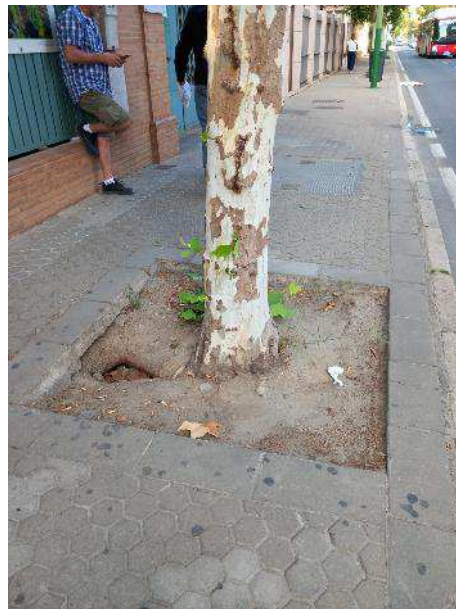
9. FOTOGRAFÍAS:

6. **LESIONES GRAVES:** Afección denominada 'Chancro del Plátano', actualmente de alcance superficial en este ejemplar, a nivel del tronco e inserción de ramas, que provoca necrosis cortical, disrupción vascular y pérdida de eficiencia en los procesos de refuerzo estructural de las partes afectadas debido a la acción simultánea e incesante de varios agentes orgánicos; entre ellos, según los escasos estudios relacionados con esta fitopatología, se ha detectado la concurrencia de hongos xilófagos afines al género *Inonotus*, lepidóptero del género *Synanthedon* y termita del género *Kaloterms*.

7. **ESTADO GENERAL:** Árbol adulto, con vitalidad media en relación a esta especie en nuestra ciudad, sin defectos mecánicos significativos.
8. **OBSERVACIONES:** El pasado 2 de octubre se detecta la aparición de un agujero en el suelo del alcorque, de unos 20cm de diámetro y aproximadamente un metro de profundidad, que revela la percolación del terreno en la canalización de la red de saneamiento de EMASESA que se encuentra, a nivel subterráneo, en el acerado, directamente debajo de la alineación arbolada. La reparación de esta avería no puede realizarse sin talar el ejemplar, puesto que se dispone de un espacio insuficiente para realizar la excavación que permita el acceso al punto de rotura. También es probable que haya de ser sustituida la acometida que va desde este punto de la red general hasta el edificio número 30 de la avenida, ubicada bajo el propio pie, a 1,7m de profundidad. Dado que la línea general y la acometida, aunque sean reparadas, van a permanecer en su posición actual, la plantación de un árbol en este alcorque no tiene viabilidad y es incompatible con el mantenimiento del servicio subterráneo, por lo que la empresa responsable de la conservación canalización, como actuación compensatoria a la tala del árbol, realizará una plantación en otra ubicación que permita el adecuado desarrollo futuro del ejemplar sin generar conflictos urbanísticos insalvables.

edificio número 30 de la avenida, ubicada bajo el propio pie, a 1,7m de profundidad. Dado que la línea general y la acometida, aunque sean reparadas, van a permanecer en su posición actual, la plantación de un árbol en este alcorque no tiene viabilidad y es incompatible con el mantenimiento del servicio subterráneo, por lo que la empresa responsable de la conservación canalización, como actuación compensatoria a la tala del árbol, realizará una plantación en otra ubicación que permita el adecuado desarrollo futuro del ejemplar sin generar conflictos urbanísticos insalvables."
