Expediente 9/2023

AP-341-2023
MALD

FICHA DE APEO DE ARBOLADO VIARIO (AP 341/23) PARTE 2ª
MOTIVO DEL APEO: Inviabile tras incidencia

1. **FECHA:** 28/09/23
2. **SITUACIÓN:** Avenida Eduardo Dato **DISTRITO:** Nervión
3. **ESPECIE:** *Melia azedarach* **Nº ID:** 314
4. **P.C. (cm):** 151 **ALTURA (m):** 10 **ALCORQUE (m):** Cuadrado individual

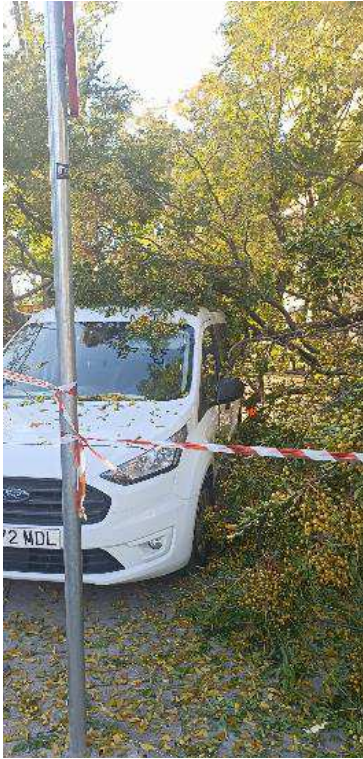
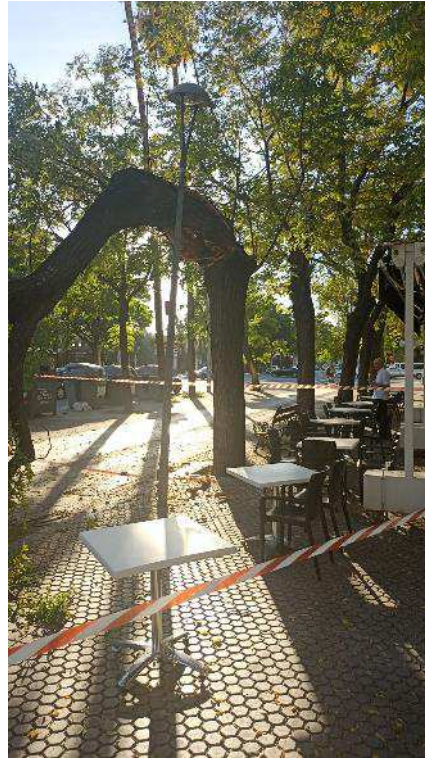
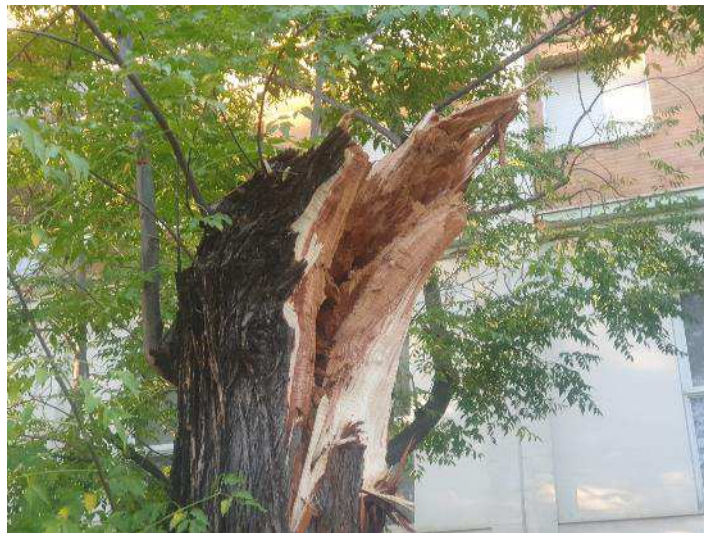
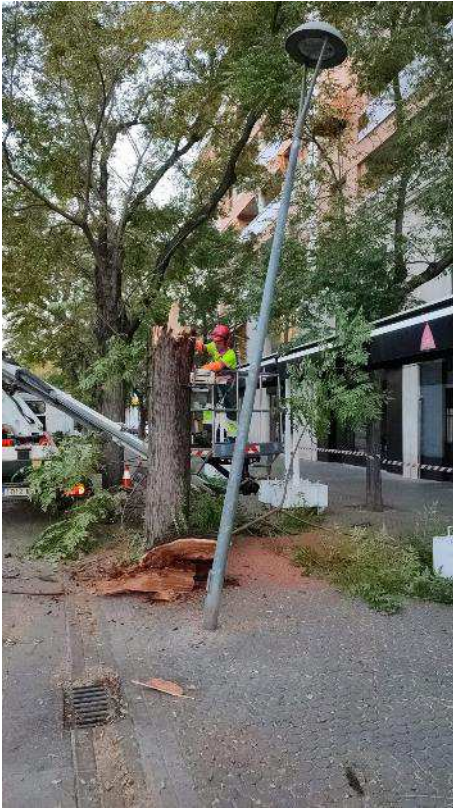
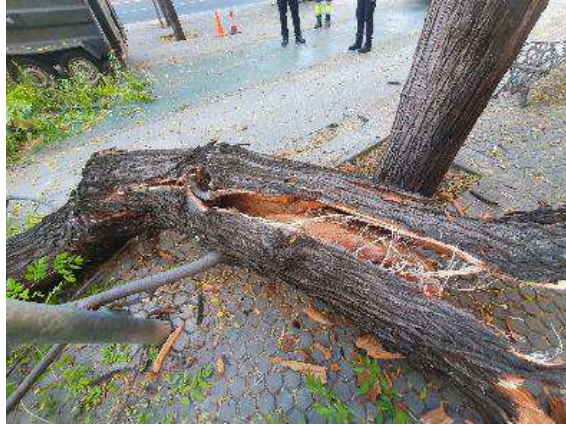
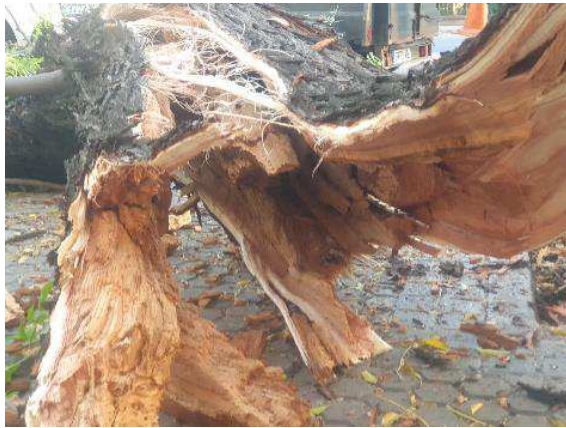
9. FOTOGRAFÍAS:

6. **LESIONES GRAVES:** Fractura del tronco desde la cruz primaria original, a 3.5m de altura, actualmente sobreelevada 4m sobre este punto debido a la antigua eliminación de otros ejes codominantes al remanente, por caída o por poda drástica de refaldado, apreciándose, en el punto de rotura y sobre él, angulaciones inducidas y heridas abiertas con madera expuesta y formación incipiente de cavidades. Pudrición interna avanzada, con descomposición del duramen, visible en la zona del fallo y con progresión a lo largo de todo el tronco, desde la base hasta la actual horquilla principal (pudrición del tipo 'parda o cúbica', generada por hongo xilófago de acción afín a *Laetiporus sulfureus*, habitual en ejemplares de esta especie en etapas maduras de desarrollo) y mínima generación de anual de albura (1cm en el punto de fractura). El fallo se produce en la zona de compresión, quedando la sección plegada sobre si misma, con la copa apoyada en el acerado y provocando daños materiales leves.

7. **ESTADO GENERAL:** Árbol maduro, con sintomatología de senescencia prematura por las inclemencias del ambiente urbano (obras en el entorno directo y daños radiculares), con estructura severamente alterada por potenciales antecedentes de fractura de ramas y antiguas podas sistemáticas de refaldado excesivo, eliminación de ejes laterales y clareo del interior de las copas, quedando actualmente la copa conformada por un único brazo principal. Carga de fruto en verde y caída foliar parcial durante el periodo estival por la afección del ácaro *Eutetranychus*, presente de manera común durante los últimos años en *Melia azedarach* en nuestra ciudad.

8. **OBSERVACIONES:** A pesar de la reducción de carga realizada, mediante poda anual de control y compactación, la pared residual a nivel de la antigua cruz, ha resultado insuficiente para mantener la integridad estructural del árbol. El deterioro de la madera disfuncional central del fuste (duramen) por pudrición pardá, es habitual en ejemplares coetáneos de esta especie, sin apreciarse síntomas externos de la extrema debilidad mecánica: se mantiene cierta funcionalidad fisiológica, con brotación media, de manera que la vitalidad y vigor de las ramas supera la capacidad de carga de la madera portante, deteriorada por la pudrición y sin refuerzo mecánico anual debido a la insuficiente generación de madera de reacción en zonas críticas. Durante la tarde del 27 de septiembre se producen dos incidencias con idéntica tipología de fallo (ID314 y ID298), en ejemplares coetáneos de la misma especie con resultado de apeo.
