Expediente 9/2023

AP-342-2023
MALD

FICHA DE APEO DE ARBOLADO VIARIO (AP 342/23) PARTE 2ª

1. **FECHA:** 02/10/23
2. **SITUACIÓN:** Calle Bartolomé de Medina **DISTRITO:** Nervión
3. **ESPECIE:** *Catalpa bignonioides* **Nº ID:** 60
4. **P.C. (cm):** 172 **ALTURA (m):** 15 **ALCORQUE (m):** Cuadrado individual

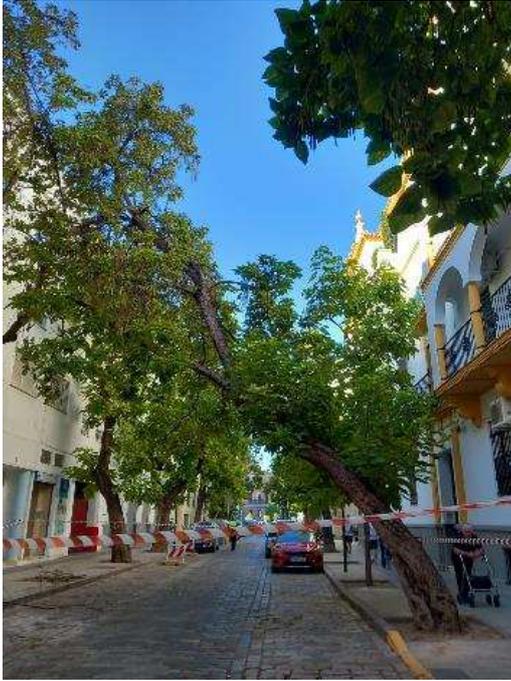
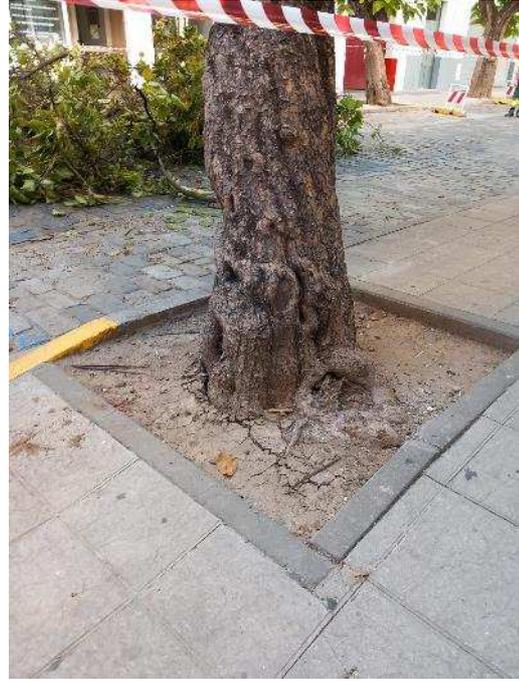
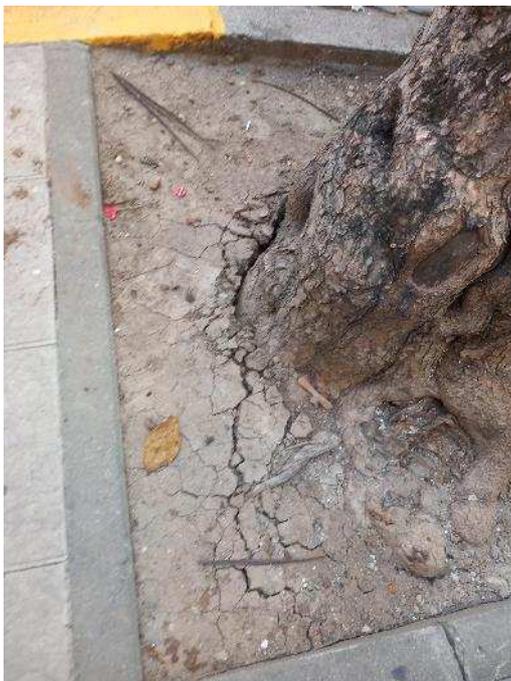
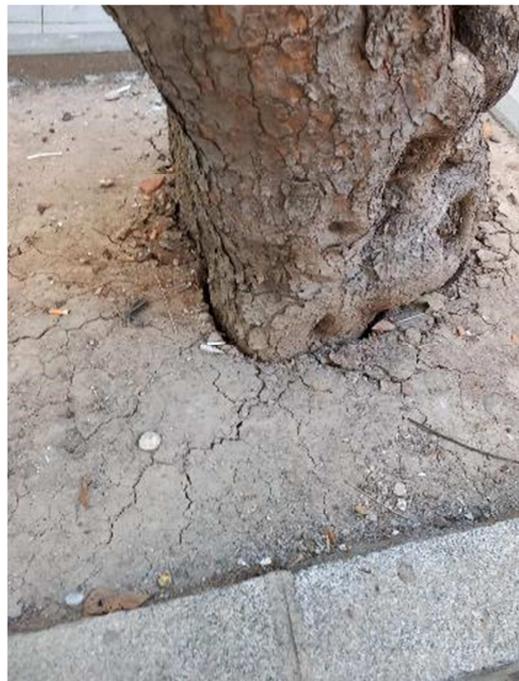
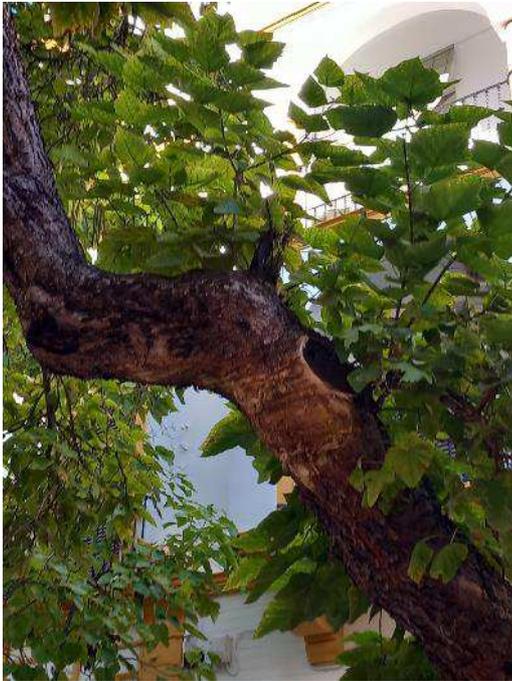
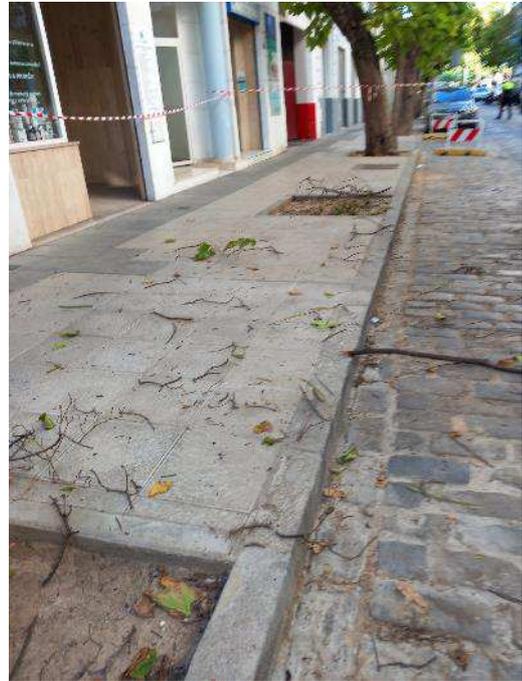
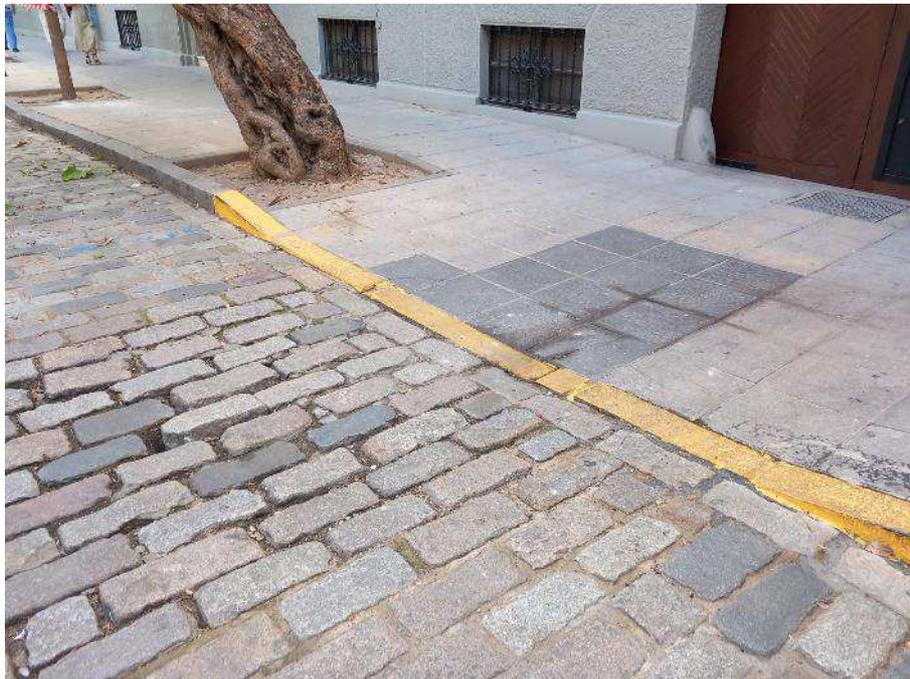
9. FOTOGRAFÍAS:

6. **LESIONES GRAVES:** Riesgo inminente de vuelco debido al fallo radicular, apreciándose inequívocamente el movimiento activo del árbol, constatado por un súbito incremento de la inclinación mayor de 5° (previamente a la incidencia, se había registrado una inclinación de 35° con inclinómetro durante la revisión del arbolado de la unidad de gestión), y por la generación de huecos y grietas en el suelo del alcorque, abriéndose perimetralmente la tierra más próxima al fuste, y apareciendo fisuras paralelas y perpendiculares tanto en el sector de tracción como en el de compresión. Fractura de ramas de 5cm de diámetro, por el apoyo parcial sobre la copa del ejemplar que se encuentra enfrente (ID124), con el que, previamente al fallo, ya existía una vinculación aérea estable, con contacto de partes. Heridas recientes por choque o roce de vehículos pesados en la cara de tracción del tronco, que también han podido tener repercusión en la pérdida de estabilidad estructural del pie por impacto reiterado.

7. **ESTADO GENERAL:** Árbol de edad fenológica avanzada en relación a la media de la especie en viario, con porte severamente alterado por el antiguo desmoche de copa realizado a varios niveles, y vitalidad media en relación a la etapa de desarrollo.

8. **OBSERVACIONES:** Se tiene constancia de fugas y averías de la red de EMASESA en esta unidad de gestión, registrándose al menos una emanación profusa de agua a través del alcorque vacío que se encuentra en el acerado de enfrente de la posición arbolada (ID123). La salida de agua, emergente o subterránea, puede provocar el movimiento del terreno y, con ello, la desestabilización del arraigo, de manera directa o por pérdida progresiva de cohesión con el suelo. Se observan alrededor del pie, arreglos parciales de acerado y calzada, y se tiene constancia de la presencia de otros servicios dentro del área crítica de anclaje de este árbol, que probablemente han

implicado daños, cortes y limitaciones significativas sobre raíces de trascendencia estructural.
