SOLICITUD DE APEO DE ARBOLADO VIARIO (AP-356-23) PARTE 2ª

MOTIVO: RIESGO NO TOLERABLE

1. **FECHA:** 12 de octubre de 2023
2. **SITUACIÓN:** Calle Camino de los Descubrimientos.
3. **Distrito:** Triana.
4. **ESPECIE:** *Melia azedarach*.
5. **P.C. (c.m):** 68

Formulario de Evaluación Básica de Riesgo de Arbolado

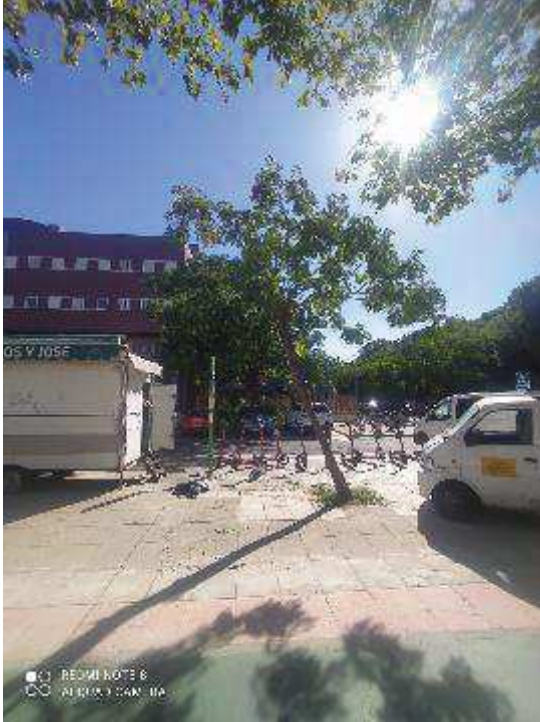
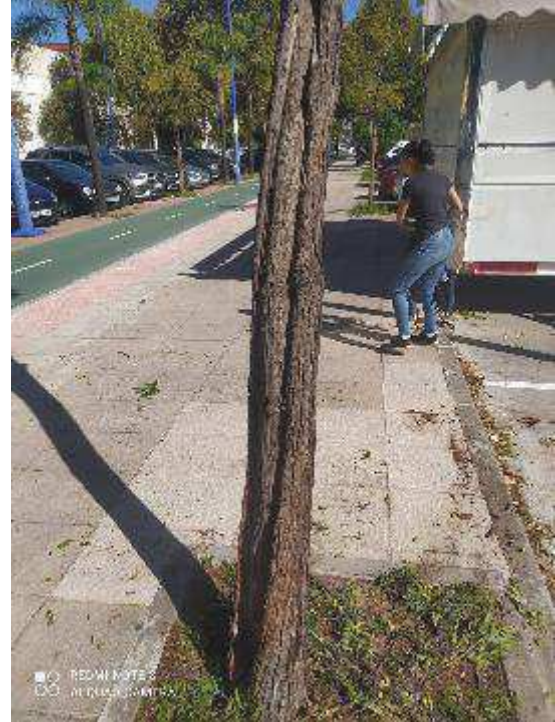
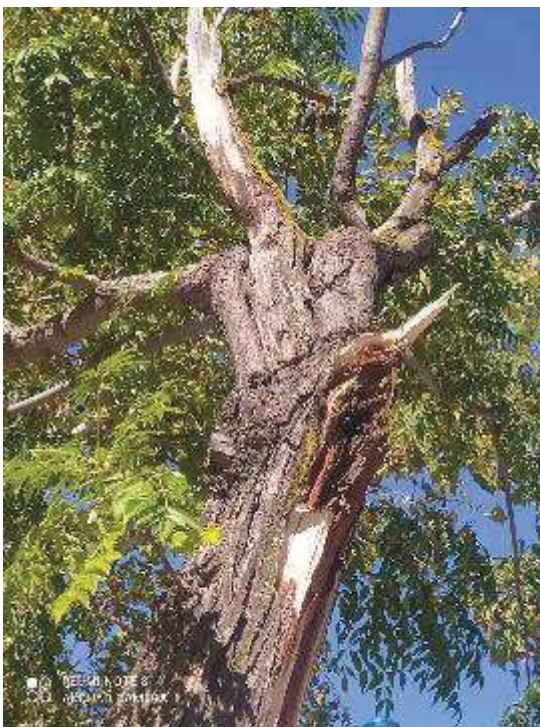
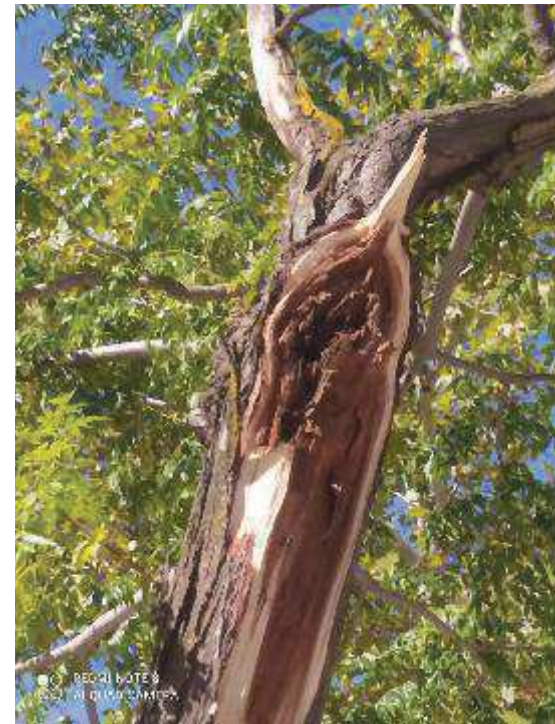
12. FOTOGRAFÍAS:

6. **ALTURA (m):** 4,5
7. **ALCORQUE (m):** 1 x 1.
8. **LATITUD DE ACERADO(m):** 6
9. **LESIONES GRAVES:**
 - Inclinación generalizada de 20° respecto a la vertical sin corrección visible en copa.

- Chancro que recorre el tronco longitudinalmente desde la base a la cruz, generando la muerte cambial en el 30% del perímetro de la estructura, coincidiendo con los tejidos que trabajan a tracción respecto a la orientación de la inclinación.

- Desgarro de eje primario. Se observa en los tejidos expuestos de su anclaje en la cruz principal, una fuerte degradación interna, probablemente a causa de la acción de hongos descomponedores.

- Se aplica tracción de tipo manual en copa con PEMP, y se constata que la cruz tiene diversas grietas activas que inciden directamente en la estabilidad del anclaje del único eje primario que queda en pie.

Notas, explicaciones, descripciones: Inclinación de 20° respecto a su vertical en tronco. Chancro longitudinal en tronco con madera muerta ocupando toda su longitud y el 30% de su perímetro. Antecedente de fallo por colapso de eje primario en su inserción donde presenta pudrición interna y degradación avanzada. Su otro eje primario muestra inserción debilitada con grietas verticales. La inserción de este eje se encuentra muy cercana al fallo antes mencionado. Ejemplar decrepito sin posibilidad de regeneración.

Propuestas y/o consejos Se propone su apeo y reposición, puesto que no existen alternativas para permitir la viabilidad del ejemplar dentro de unos rangos razonablemente tolerables de riesgo asociado a él.
