Expediente 9/2023

AP-290-2023
MALD

FICHA DE APEO DE ARBOLADO VIARIO (290/23) PARTE 2ª

1. **FECHA:** 30/08/23
2. **SITUACIÓN:** Calle José María Osborne **DISTRITO:** Nervión
3. **ESPECIE:** *Melia azedarach* **Nº ID:** 444
4. **P.C. (cm):** 110 **ALTURA (m):** 14 **ALCORQUE (m):** Cuadrado individual

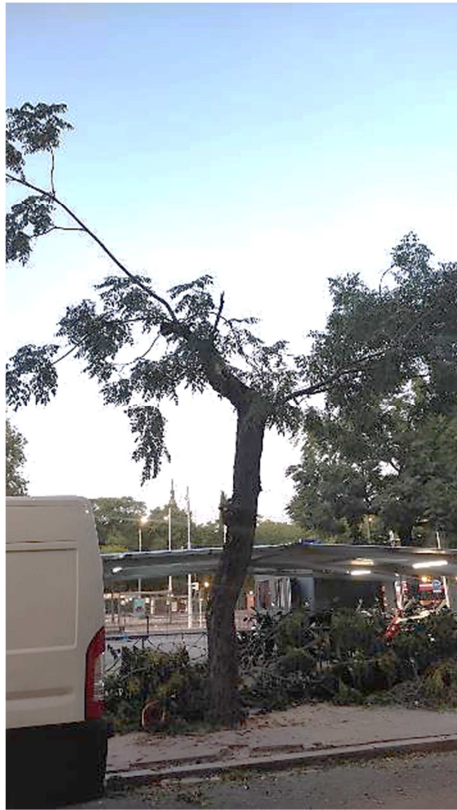
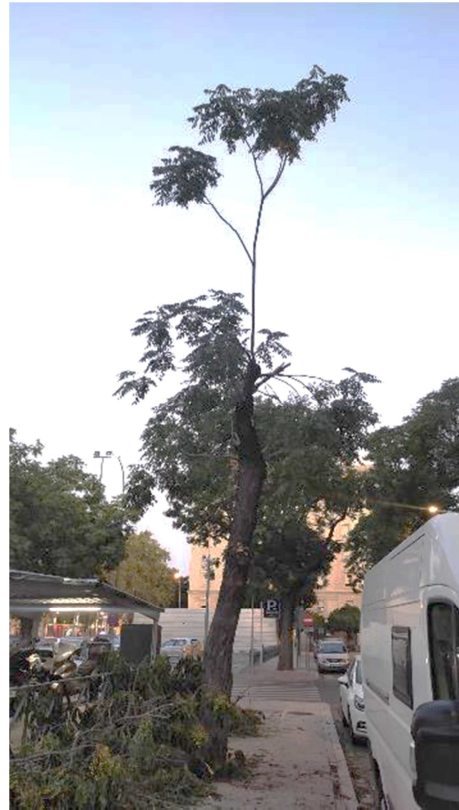
9. FOTOGRAFÍAS:

6. **LESIONES GRAVES:** Rotura del eje principal en copa, que sostenía el 70% de la cobertura foliar actual, restando dos ramas laterales, también terciadas, con anclaje comprometido por la lesión central de desgarro de la rama caída (45cm). Pudrición parda del duramen en el eje colapsado, en la antigua cruz principal, y a lo largo de todo el tronco, habitual en la especie por acción del hongo xilófago afín a *Laetiporus sulphureus*, colonizando la madera central a partir de daños radiculares (cortes de raíces leñosas y sobreenterramiento del cuello provocados por adecuaciones urbanísticas del entorno del árbol: arreglos de acerado, canalizaciones subterráneas de servicios, ...) y de la exposición de la masa estática en cortes de poda de más de 10cm (antiguo desmoche de copa, probablemente en etapas juveniles de desarrollo, y terciado de ejes laterales). Herida mecánica longitudinal que recorre el tronco desde la base hasta la cruz.

7. **ESTADO GENERAL:** Árbol maduro, cuyo desarrollo se ha visto perjudicado por factores abióticos urbanos actuales, restrictivos para el desarrollo del arbolado (compactación del suelo, elevación progresiva de la cota de los pavimentos con sobreenterramiento del arbolado presente, cortes de raíces para canalización de servicios urbanos, operaciones de mantenimiento, reparación y renovación de los mismos,...), por los importantes cambios ocurridos en su entorno durante su periodo de vida (crecimiento exponencial de la ciudad, de las zonas pavimentadas y compactadas, y del estacionamiento), y por las prácticas drásticas de poda que se encontraban vigentes en el pasado (desmoches y terciados sistemáticos de todas las especies, y refaldados excesivos de troncos y ramas, ahilando los perfiles). Porte severamente desestructurado.

8. **OBSERVACIONES:** La incidencia se produce el pasado 22 de agosto 2023, jornada en la que se registraron los datos estivales más extremos, hasta la fecha, en cuanto a temperaturas, superando los 40 grados durante más de 3 días consecutivos, y a rachas de viento, con las velocidades máximas de todo el verano (43km/h). Aunque el árbol había sido podado y revisado en altura los días previos al colapso, las

intervenciones realizadas no pudieron evitar el fallo estructural de la parte aérea durante el vendaval.

MOTIVO DEL APEO: Inviabile tras incidencia
