**Expediente 9/2023**

AP-291-2023  
MALD

## FICHA DE APEO DE ARBOLADO VIARIO (291/23) PARTE 2ª

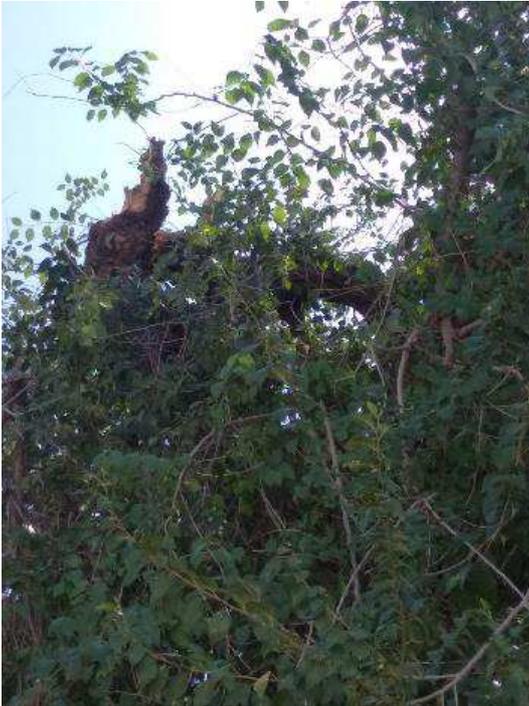
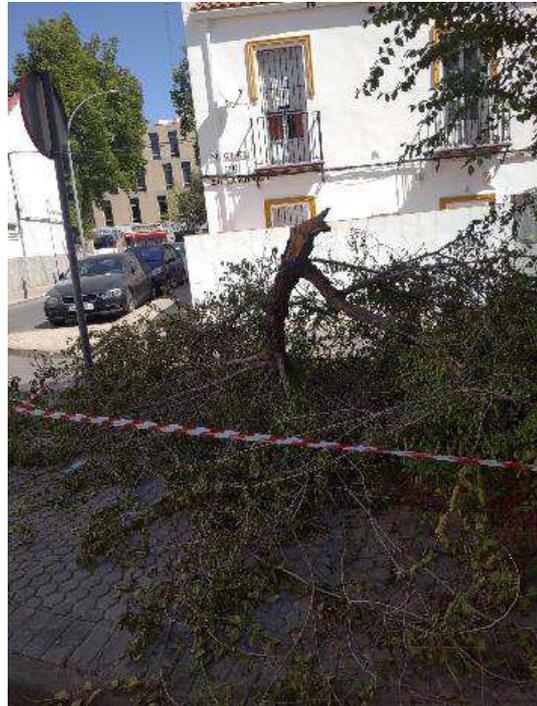
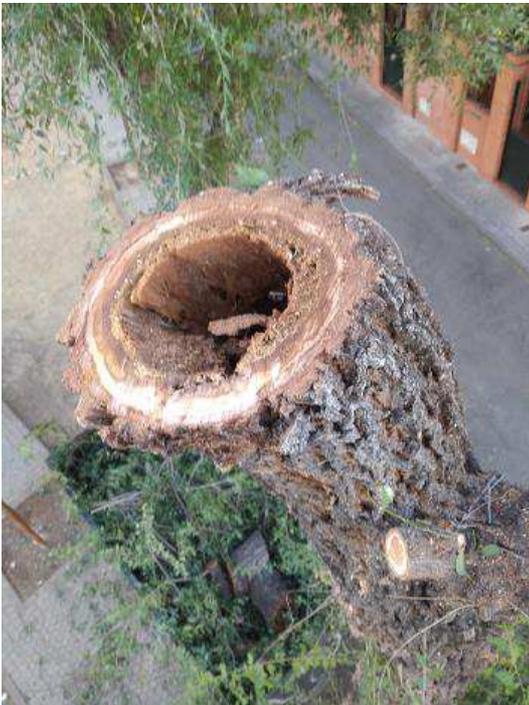
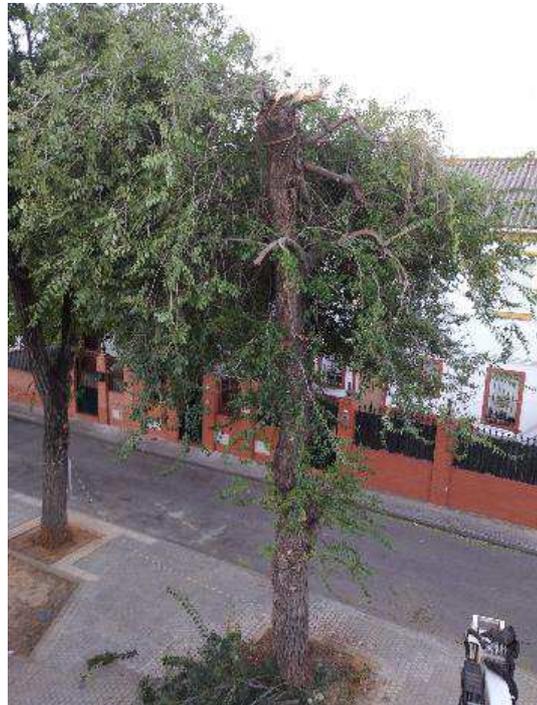
**9. FOTOGRAFÍAS:**

6. **LESIONES GRAVES:** Rotura de eje principal desde su base, donde se aprecia la pudrición interna asociada al antiguo desmoche de copa, con un fuste completamente hueco por descomposición fúngica del duramen (pudrición blanca o fibrosa). Este punto presenta escasa pared residual remanente (3cm en la parte fracturada). A nivel externo, también se observan engrosamientos puntuales asociados a brotación epicórmica emergente o sumergida, zonas de corteza anómala y tejidos vasculares necróticos vinculados a heridas mecánicas superficiales. Posibles cortes de raíces leñosas sin registrar, pues se encuentran canalizaciones de servicios subterráneos dentro del área crítica de anclaje radicular y se han realizado remodelaciones en el acerado circundante, afectando la resiliencia del ejemplar.

7. **ESTADO GENERAL:** Árbol maduro, con porte severamente alterado por el antiguo desmoche de copa. La fractura supone la pérdida del 80% de la cobertura foliar y, con ello, de la capacidad fotosintética, que ya se encontraba reducida respecto al volumen y densidad previsible en la especie en estas etapas de desarrollo. Sólo resta algo de brotación epicórmica, poco vigorosa, a lo largo del tronco. Desvitalización incipiente, sin afecciones foliares significativas, debido al tratamiento anual por endoterapia de la plaga conocida como 'Galeruca del Olmo' mediante taladro en la zona basal del tronco. Crecimiento estancado en los últimos 4 años.

8. **OBSERVACIONES:** La incidencia se produce el pasado 22 de agosto 2023, jornada en la que se registraron los datos estivales más extremos en cuanto a temperaturas, superando los 40 grados durante más de 3 días consecutivos, y a rachas de viento, con las velocidades máximas de todo el verano (43km/h), hasta la fecha.

**MOTIVO DEL APEO:** Inviabile tras incidencia
