AP-405-2023
IGH

FICHA DE COMUNICADO DE APEO DE ARBOLADO VIARIO (AP 405/23) PARTE 2ª

1. **FECHA:** 25/10/23
2. **SITUACIÓN:** Calle Getsemaní 3 **DISTRITO:** Sur
3. **ESPECIE:** *Cercis siliquastrum* **Nº ID:** 646
4. **P.E. (c.m):** 86 **ALTURA (m):** 5 **ALCORQUE (m):** Cuadrado individual

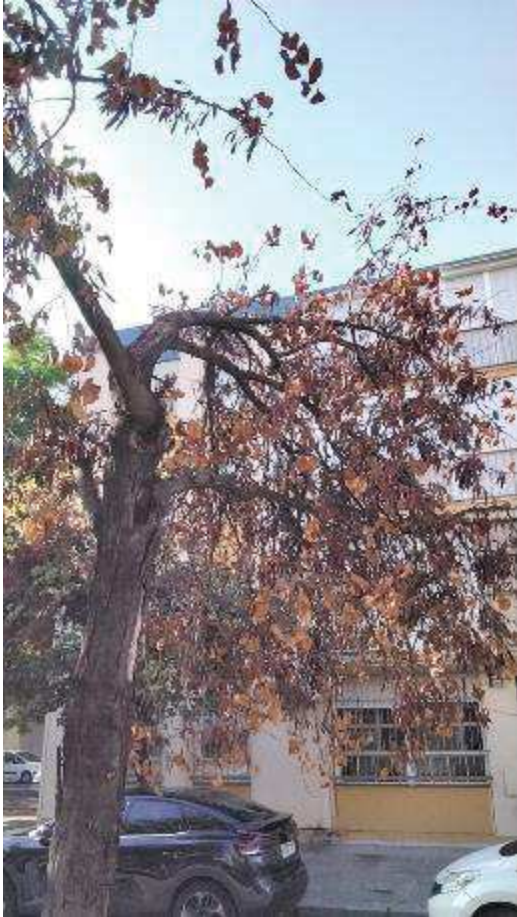
Figura 2: Porte arbóreo

7. **ESTADO GENERAL:** Decrépito. El estado fisiológico, asociado al vigor, está muy debilitado por la presencia de ramas secas y desgarro de eje primario. Copa formada por ramas secas y dañadas que presentan riesgo en el momento de la inspección.

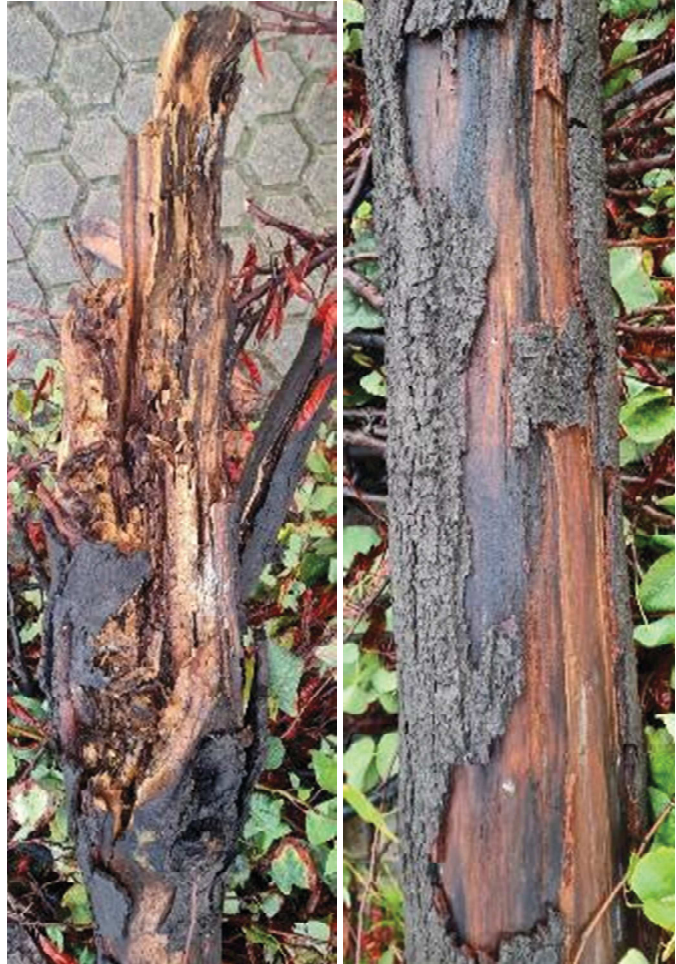
6. **LESIONES GRAVES:** Madera vista en tronco producida por quemaduras solares con descortezado, duramen visible y pudrición activa. Fisuras verticales con extensos descortezados en el tronco. Desgarro producido por la caída de una rama principal debido al temporal del día 19/10/2023.

8. **OBSERVACIONES:** Es un ejemplar con vitalidad nula y presencia de ramas secas. Muestra defectos graves que generan riesgo de caída de ramas inminentes del ejemplar. Debido a los fuertes vientos que se han producido en el día 19/10/2023 se ha producido el desprendimiento de una de las ramas principales. Además, presenta fendas y fisuras a lo largo de todo el tronco principal. También muestra pudriciones internas que afectan a la unión de los ejes primarios.

Figura 1: (Izq.) Parte superior del tronco, punto de inserción de las ramas previa a la fractura. (Der.) Detalle de corteza dañada con pudrición.

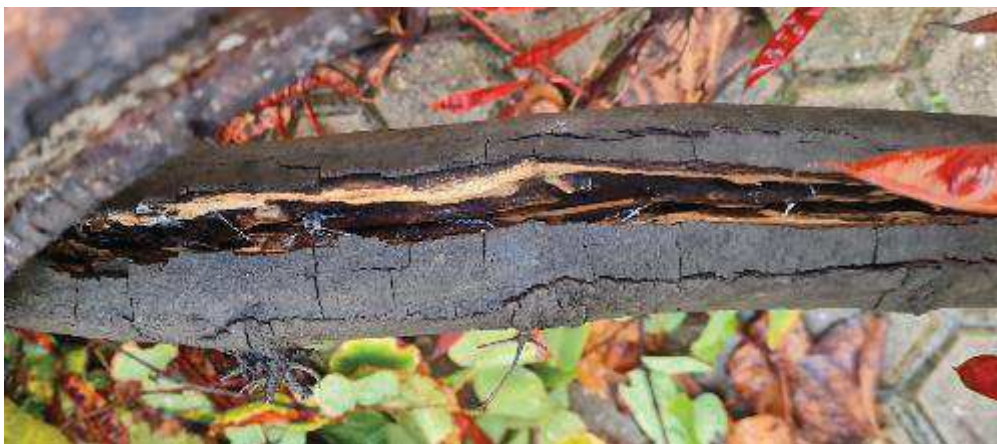
Figura 3: Detalles de grietas de una de las ramas.
