Expediente: 271/2024

AP-369-2024
ALDV

FICHA DE SOLICITUD APEO DE ARBOLADO ZONA VERDE (AP 369/2024) 2ª PARTE
MOTIVO DEL APEO: RIESGO NO TOLERABLE Y RENOVACIÓN DEL ARBOLADO

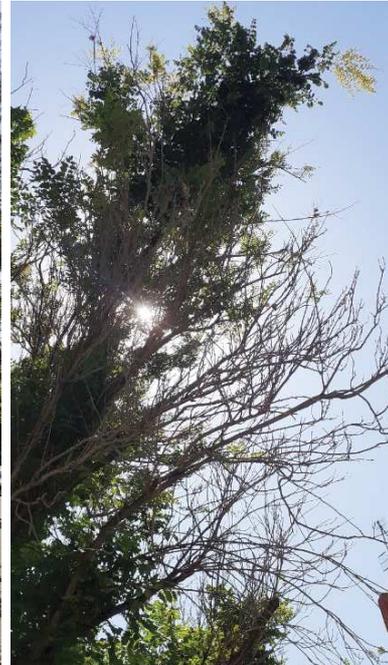
Vista general; árbol de alineación en
 alcorque sobre pavimento

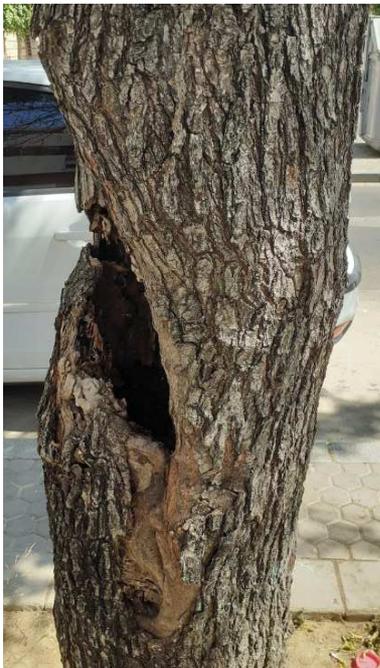
Árbol de alineación desvitalizado con un 40% de la copa seca, situado en un alcorque sobre acerado. El árbol forma parte de una alineación en una calle recientemente repavimentada, obra que podría haber provocado algún daño en las raíces. Se observa una importante cavidad en el tronco aproximadamente a 1 metro del suelo abriéndose al exterior en un 30% del perímetro y con orientación hacia el este. Se constata que la madera residual representa apenas un 13% y que la pudrición ha superado al menos una vez a la madera de herida. La cavidad, a una altura crítica del tronco, supone una pérdida de sección considerable que compromete su estabilidad estructural en una especie con antecedentes de fallos por rotura de tronco. En copa no se observan defectos significativos.

40% de la copa seca

Se recomienda el apeo del ejemplar, ya que supone un riesgo por probable caída del ejemplar o de alguna de sus partes, que supera lo tolerable y mayor al valor del conjunto de servicios ecosistémicos aportados, sin que sea posible otra acción o intervención viable para mitigar dicho riesgo.

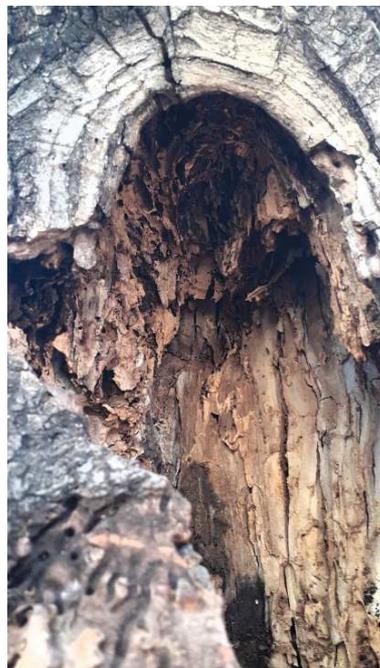
6. LESIONES GRAVES: Grave cavidad con pudrición activa en tronco.

Tras la evaluación visual y posterior categorización del nivel de riesgo según la metodología TRAQ, el posible fallo por rotura del tronco por encima del suelo, se clasifica en la actualidad como de RIESGO MODERADO para peatones.

Importante cavidad en el tronco a 1 metro del
 suelo, 30% del perímetro y con orientación este.

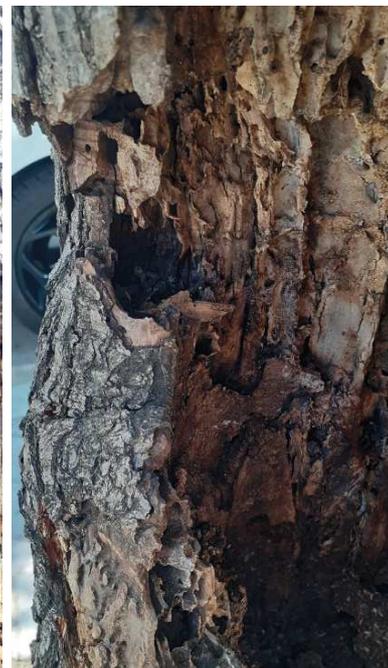
La madera residual supone apenas un 7% y que la pudrición ha superado al
 menos una vez a la madera de herida
