Expediente: 19/2024

AP-301-2024
CAF

FICHA DE COMUNICADO DE APEO DE ARBOLADO VIARIO (AP 301/24) PARTE 2ª

1. **FECHA:** 25/06/24
2. **SITUACIÓN:** Glorieta de Goya **DISTRITO:** Sur
3. **ESPECIE:** *Platanus hispanica* **Nº ID:** 119605
4. **P.C. (cm):** 163 **ALTURA (m):** 12 **ALCORQUE (m):** Cuadrado individual

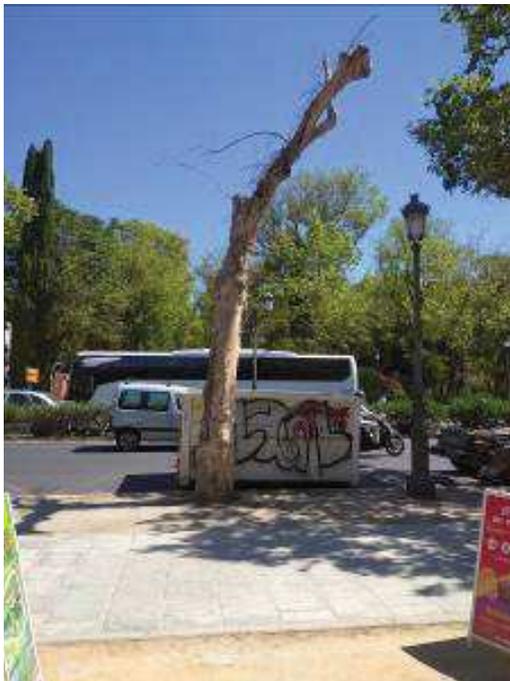
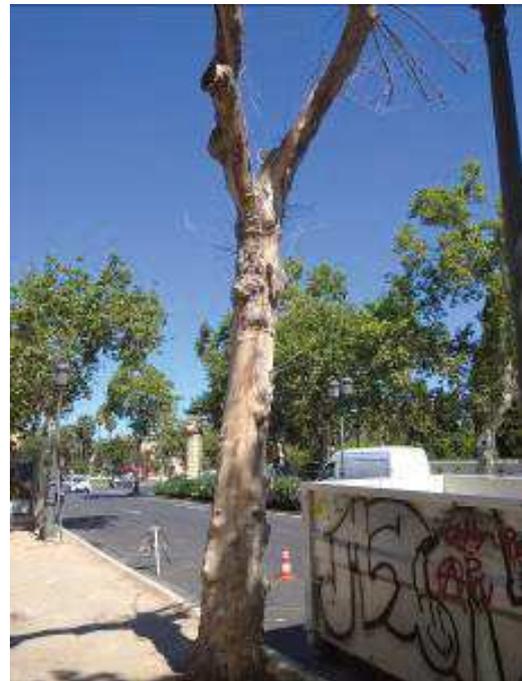
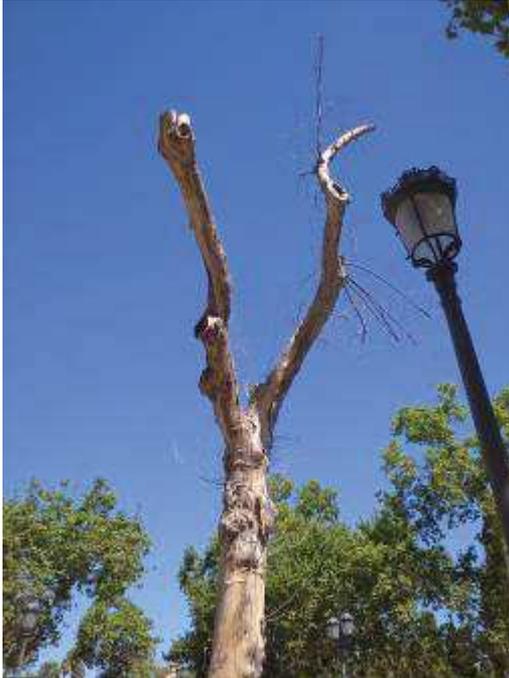
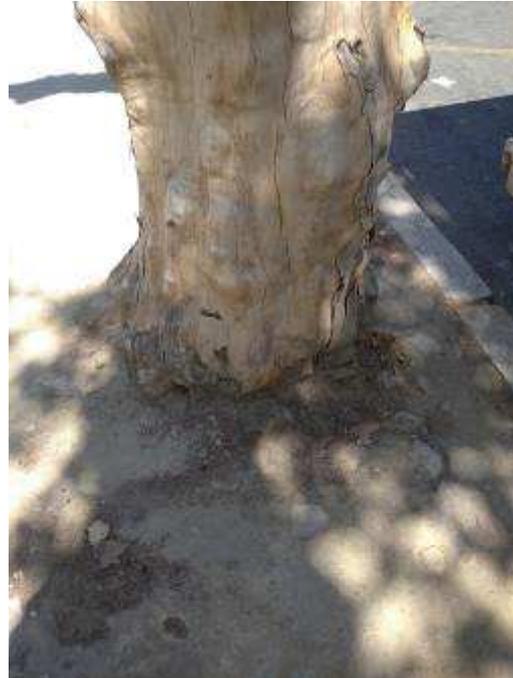
9. FOTOGRAFÍAS:

6. **LESIONES GRAVES:** 100% madera muerta en descomposición y descortezamiento del tronco. Nulas expectativas de recuperación a causa de la necrosis de la mayoría de los tejidos funcionales, lo que ha supuesto su decaimiento fisiológico irreversible y un deterioro estructural irreparable. Tras la muerte del ejemplar, existe una alta probabilidad de rotura de partes y/o vuelco del árbol completo debido al consiguiente debilitamiento mecánico y degradación de los tejidos disfuncionales.

7. **ESTADO GENERAL:** Árbol maduro con porte alterado por el antiguo desmoche de copa. En el momento del apeo, la copa se encuentra totalmente reducida, debido a la progresiva mortalidad de ramas secundarias, restando sólo los dos cimales principales huecos.

8. **OBSERVACIONES:** Aparentemente, el decaimiento definitivo del ejemplar se debe a la concurrencia de varios factores abióticos perjudiciales para el desarrollo y funcionalidad fisiológica del árbol. Entre ellos, se ha constatado:

- Enterramiento del cuello radicular, al menos 50cm por encima del nivel original de plantación, factor habitual en árboles de más de 40 años que han sufrido remodelaciones urbanísticas significativas en su entorno viario.

- Canalizaciones subterráneas de servicios (alumbrado, agua, comunicaciones, ...), provocando afecciones radiculares, restricciones de espacio de desarrollo hipogeo y cortes de raíces leñosas.

-Compactación excesiva del suelo, capa superficial de albero y déficit hídrico por la presencia de pavimento impermeable sobre raíces.

- Incremento de las temperaturas máximas derivado de la alta densidad de tráfico rodado en la Avenida, y agudizado por la presencia continua de autobuses turísticos que estacionan junto a la alineación arbolada (menos de 1m de distancia), permaneciendo varias horas con los motores arrancados para mantener el interior refrigerado.

MOTIVO DEL APEO: Árbol muerto
