AP-346-2024

FICHA DE COMUNICADO DE APEO DE ARBOLADO VIARIO (AP 346/24) PARTE 2ª**MOTIVO DEL APEO:** Árbol muerto

1. **FECHA:** 01/07/24
2. **SITUACIÓN:** Avenida de Portugal **DISTRITO:** Sur
3. **ESPECIE:** *Platanus hispanica* **Nº ID:** 274
4. **P.C. (cm):** 45 **ALTURA (m):** 7 **ALCORQUE (m):** Corrido de albero

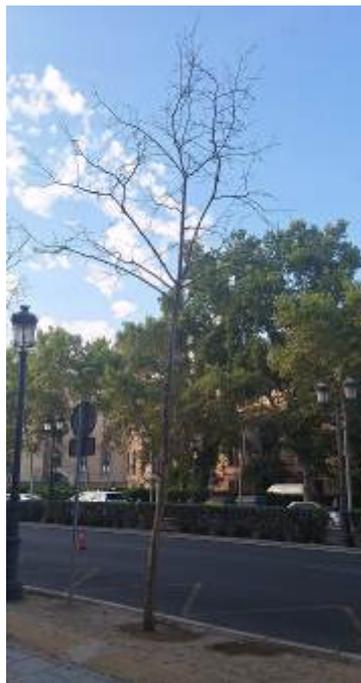
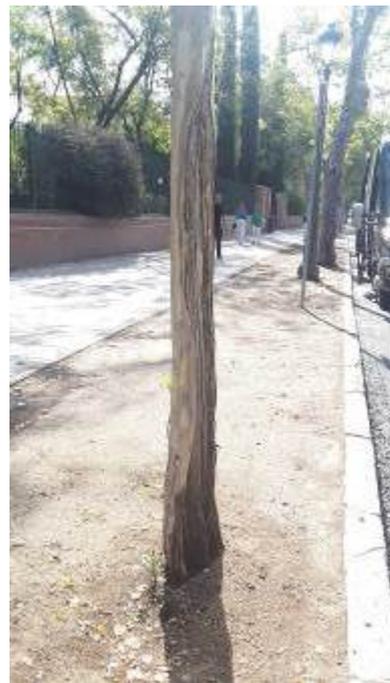
6. **LESIONES GRAVES:** 100% madera muerta. Herida antigua, longitudinal, desde el suelo hasta 1m de altura, orientada hacia calzada y franja de aparcamiento. Nulas expectativas de recuperación a causa de la necrosis de la mayoría de los tejidos funcionales, lo que ha supuesto su decaimiento fisiológico irreversible y un deterioro estructural irreparable. Tras la muerte del ejemplar, existe una alta probabilidad de rotura de partes y/o vuelco del árbol completo debido al consiguiente debilitamiento mecánico y degradación de los tejidos disfuncionales.

7. **ESTADO GENERAL:** Árbol joven con porte refaldado para gálibo de autobuses turísticos, lo que ha debilitado su respuesta ante las agresiones ambientales. Antes de la muerte, se había observado un estancamiento del desarrollo.

8. **OBSERVACIONES:** Aparentemente, el decaimiento definitivo del ejemplar se debe a la concurrencia de varios factores abióticos perjudiciales para el desarrollo y funcionalidad fisiológica del árbol. Entre ellos, se ha constatado:

- Canalizaciones subterráneas de servicios (alumbrado, agua, comunicaciones, ...), provocando afecciones radiculares, restricciones de espacio de desarrollo hipogeo y cortes de raíces leñosas.

- Compactación excesiva del suelo, capa superficial de albero y déficit hídrico por la presencia de pavimento impermeable sobre raíces.
 - Incremento de las temperaturas máximas derivado de la alta densidad de tráfico rodado en la Avenida, y agudizado por la presencia continua de autobuses

turísticos que estacionan junto a la alineación arbolada (menos de 1m de distancia), permaneciendo varias horas con los motores arrancados para mantener el interior refrigerado.

Fotos del estado del ejemplar antes del apeo

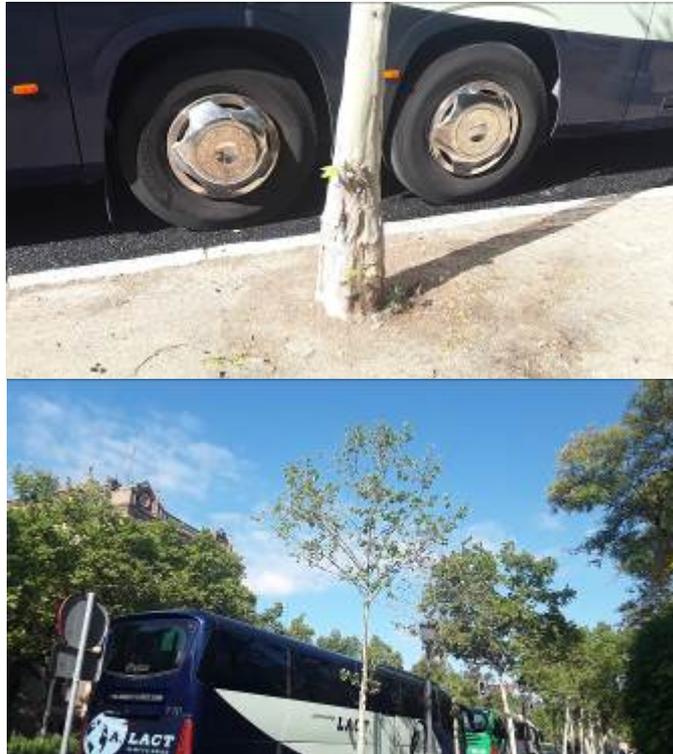
Fotos de la inspección realizada en Junio 2023
