**Expediente: 295/2024**

AP-353-2024 a AP-354-2024 y AP-358-2024 a AP-360-2024  
AP-353-2024  
CAF

**SOLICITUD DE APEO DE ARBOLADO VIARIO (AP-353-2024) PARTE 2ª**  
**MOTIVO: GESTIÓN/REPOSICIÓN**

# Formulario de Evaluación Básica de Riesgo de Arbolado

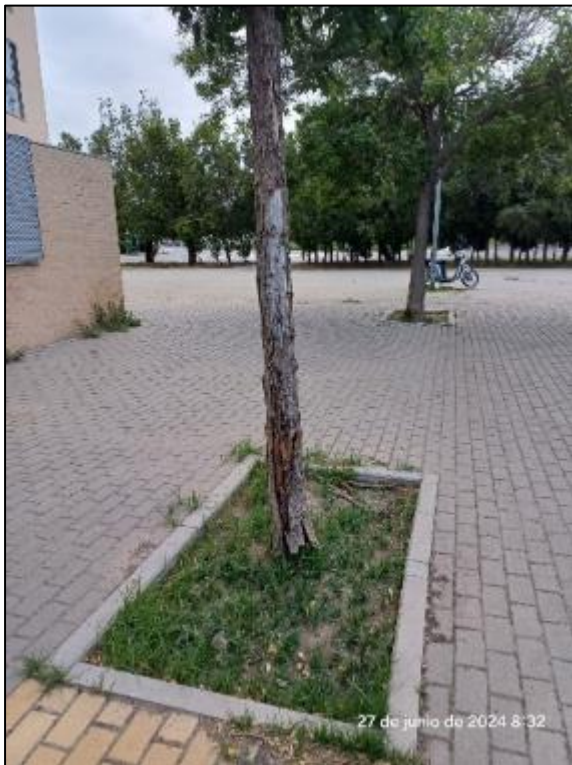
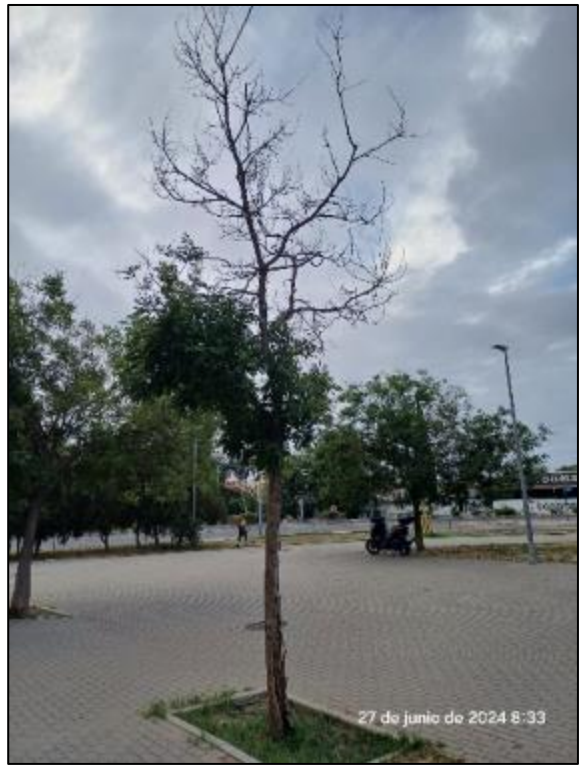
## 13. FOTOGRAFÍAS:

1. **FECHA:** 28/06/2024
2. **SITUACIÓN:** Calle Hispano Aviación
3. **Distrito:** LOS REMEDIOS
4. **ESPECIE** *Styphnolobium japonicum*
5. **ID:** 120798
6. **P.C. (cm.):** 30
7. **ALTURA (m):** 4,5m
8. **ALCORQUE (m):** Dimensiones de 1x1m. Ubicada en área peatonal.
9. **LATITUD DE ACERADO(m):** 4m
10. **LESIONES GRAVES:**
  - 70% madera muerta en descomposición. Fendas abundantes y extensos descortezados en el fuste, más concentrados en el sector Norte con madera expuesta necrótica y muerte del cambium vascular, previsible extensión de la disfuncionalidad actual a nivel subterráneo.
  - Síntomas de regresión, 85% de copa seca, el 15% de copa viva se mantiene a la altura de la cruz.
  - Deterioro estructural irreparable.

Ejemplar adulto decrepito, necrosis de prácticamente la totalidad de los tejidos funcionales, causando el decaimiento irreversible del ejemplar que actualmente se encuentra en regresión terminal, con apenas un 15% de copa viva, respecto al volumen original, y con alto riesgo potencial de fallo de partes o del árbol completo por degradación. Deterioro estructural irreparable y decaimiento permanente, esto implica un incremento del riesgo de colapso y una disminución sustancial del aporte de valor ambiental en cuanto a cobertura arbórea.

El contexto nos hace pensar en algún tipo de patógeno que está generando estos decaimientos rápidos y severos. Aunque no se han detectado signos que orienten respecto a cuál podría tratarse en concreto. Más allá de que la situación sea compatible con la posible acción de un hongo patógeno de raíz.

**Propuestas y/o consejos** Según el grado de deterioro de su estructura y decaimiento permanente, el riesgo de colapso que esto supone y la disminución sustancial del aporte de valor ambiental en cuanto a cobertura arbórea justificamos la propuesta de apeo.
