AP-177-2024
PMR

SOLICITUD DE APEO DE ARBOLADO (AP-177-24) PARTE 1ª

UBICACIÓN: Avenida Alcalde Luis Uruñuela

SOLICITUD DE APEO DE ARBOLADO (AP-177-24) PARTE 2ª

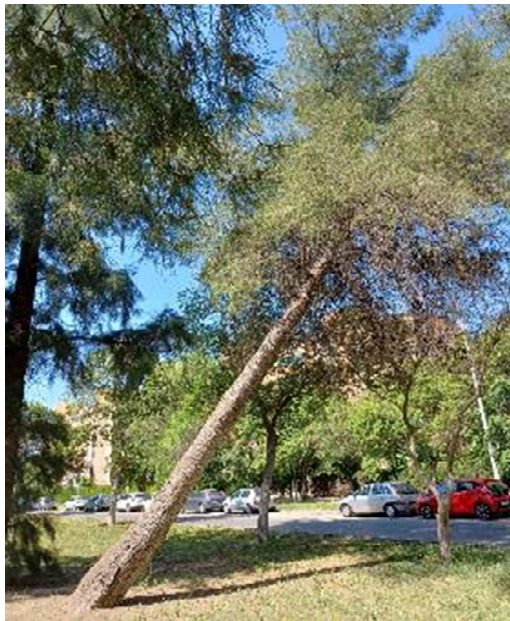
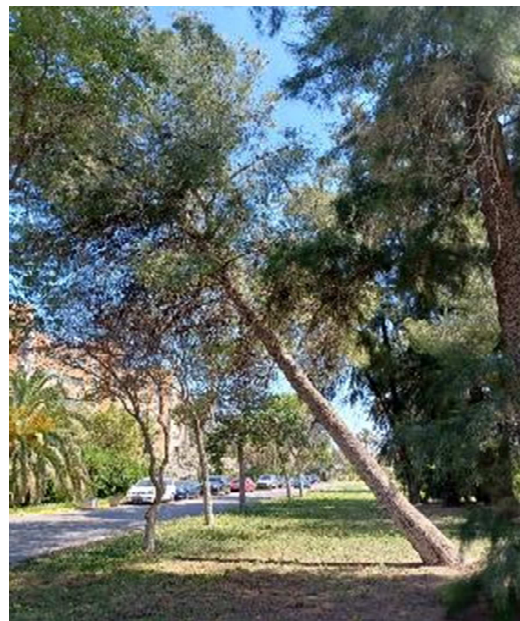
Visión general del árbol:

Inclinación severa activa y posible falta de anclaje.

Inestabilidad estructural.

Se trata de un ejemplar situado en una pradera con el tronco inclinado 40-50°. Se observa levantamiento de la zona del sistema radicular del árbol, pero que aparentemente no se ven grietas en dicha zona. La copa está bastante clareada, y presenta aproximadamente un 25% de ramas secas respecto de la masa foliar total del ejemplar.

Tras la evaluación visual y posterior categorización del nivel de riesgo, el posible fallo por vuelco radicular se clasifica en la actualidad como de RIESGO ALTO. Se recomienda su apeo, siguiendo el criterio de riesgo y gestión/renovación del arbolado, ya que supone asumir un cierto riesgo por posible caída del ejemplar o de alguna de sus partes, que no supera el valor del conjunto de servicios ecosistémicos aportados, sin que sea posible otra acción o intervención viable para revertir dicha situación y que se va a ir haciendo más desfavorable con el paso del tiempo.

Peligro de caída del ejemplar sobre una zona con alta diana. Es por ello que se aconseja el apeo del ejemplar con el fin de evitar posibles incidentes.
