AP-495-2024
LRR

SOLICITUD DE APEO DE ARBOLADO VIARIO (AP-495-2024) PARTE 2ª
MOTIVO: NIVEL DE RIESGO ELEVADO

FICHA DE INSPECCIÓN DE VALORACIÓN DE RIESGO DE ARBOLADO

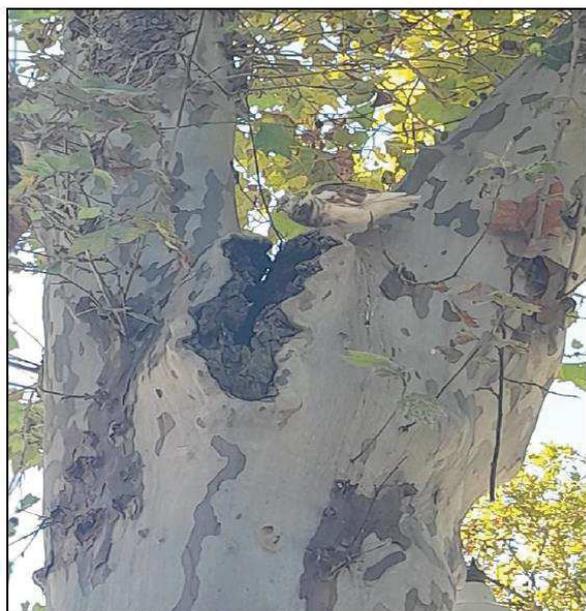
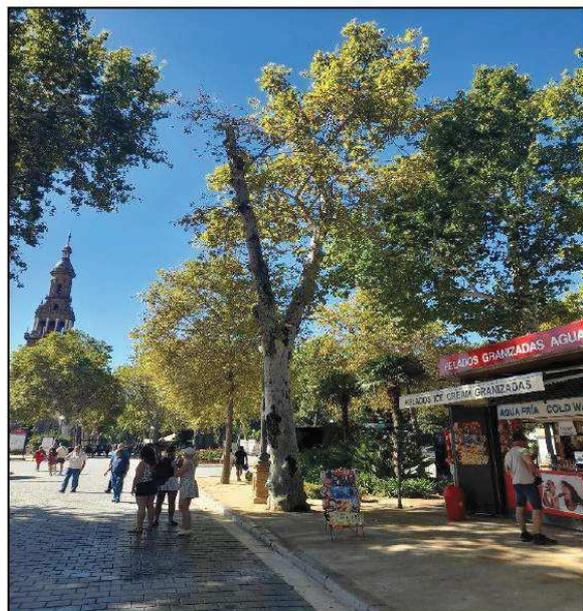
12. FOTOGRAFÍAS:

1. FECHA: 7 de agosto de 2024
2. SITUACIÓN: Parque de María Luisa
3. Distrito: Sur
4. ESPECIE: Platanus hispanica
5. P.C. (c.m): 220
6. ALTURA (m): 16
7. ALCORQUE (m): Acerado de albero
8. LATITUD DE ACERADO(m): no procede
9. LESIONES GRAVES: Presenta codominancia de ejes con una cavidad en la horquilla donde se observa una fisura longitudinal. Uno de los ejes presenta regresión avanzada con evidencias de madera muerta en prácticamente su totalidad, mientras que el otro presenta desvitalización generalizada.
10. ESTADO GENERAL:

La estabilidad estructural está comprometida.

11. OBSERVACIONES: Se observan numerosos chancros a lo largo del tronco.

“ÚNICO.- Autorizar el apeo de un ejemplar de *Platanus Hispánica* con ID nº 127498, situado en el Parque de María Luisa (AP-495-2024). De acuerdo con el informe del Servicio Técnico: **MOTIVO DEL APEO: Nivel de riesgo elevado. Se solicita autorización para proceder al apeo de un ejemplar adulto de *Platanus Hispánica* con ID nº 127498, situado en el Parque de María Luisa. El ejemplar presenta codominancia de ejes con una cavidad en la horquilla donde se observa una fisura longitudinal. **ESTADO GENERAL:** La estabilidad estructural está comprometida. **OBSERVACIONES:** Se observan numerosos chancros a lo largo del tronco”.**

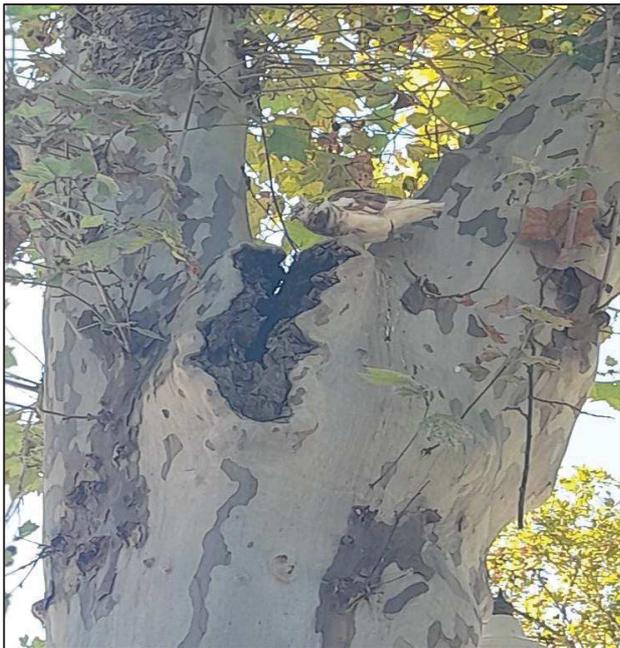
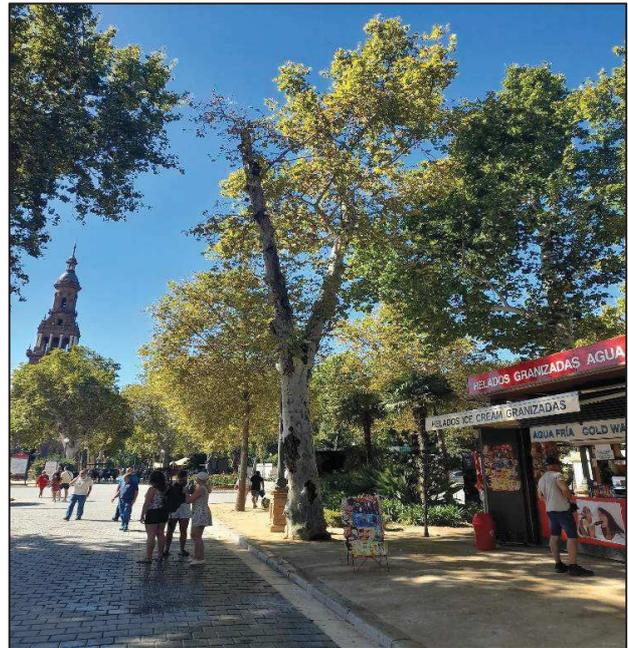
IMÁGENES

TÉCNICO: Mari Carmen Bellido	FECHA INSPECCIÓN: 09/07/2024
DEFECTO 1: Grietas	DEFECTO 2: Chancro
DIANA: 2 TIPO: Personas	TAMAÑO PARTE: 2,5 cm-10 cm Ø
DISTANCIA CAÍDA A DIANA: 16,00	PROBABILIDAD FALLO: Probable
PROBABILIDAD IMPACTO: Media	CONSECUENCIAS DEL FALLO: Graves
PROB. FALLO E IMPACTO: Algo probable	NIVEL DE RIESGO: Elevado

Ejemplar ubicado en zona de alta concurrencia en la Avda. de Isabel la Católica frente a la Plaza de España. Presenta codominancia de ejes con una cavidad en la horquilla donde se observa una fisura longitudinal. Uno de los ejes presenta regresión avanzada con evidencias de madera muerta en prácticamente su totalidad, mientras que el otro presenta devitalización generalizada. Se observan numerosos chancros a lo largo del tronco. El historial de fallos de esta especie está asociada

ACTUACIÓN PROPUESTA 1: Poda de reducción de copa	NIVEL DE RIESGO RESIDUAL (1): Bajo
PRIORIDAD: Urgente	ACTUACIÓN PROPUESTA 2: Revisión periódica/seguimiento
ACTUACIÓN PROPUESTA 2: Revisión periódica/seguimiento	NIVEL DE RIESGO RESIDUAL (2): Bajo
PRIORIDAD: Programada	FECHA PRÓXIMA REVISIÓN: 09/07/2025
FRECUENCIA REVISIÓN: Anual	NIVEL DE RIESGO RESIDUAL: Bajo
PASA A F2: No E.V.A ALTURA: No	
REVISAR TRAS EMA: Sí INCIDENCIA: No
