COMUNICADO DE APEO DE ARBOLADO VIARIO (AP-799-2024) PARTE 1ª
MOTIVO: ARBOL SECO

Código: AP-799-2024

Ubicación: Juan Antonio Vizarron

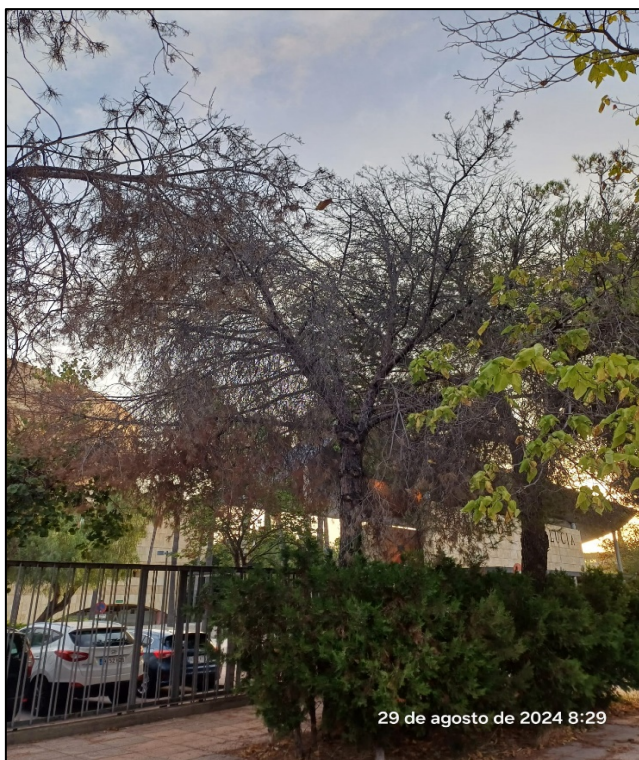
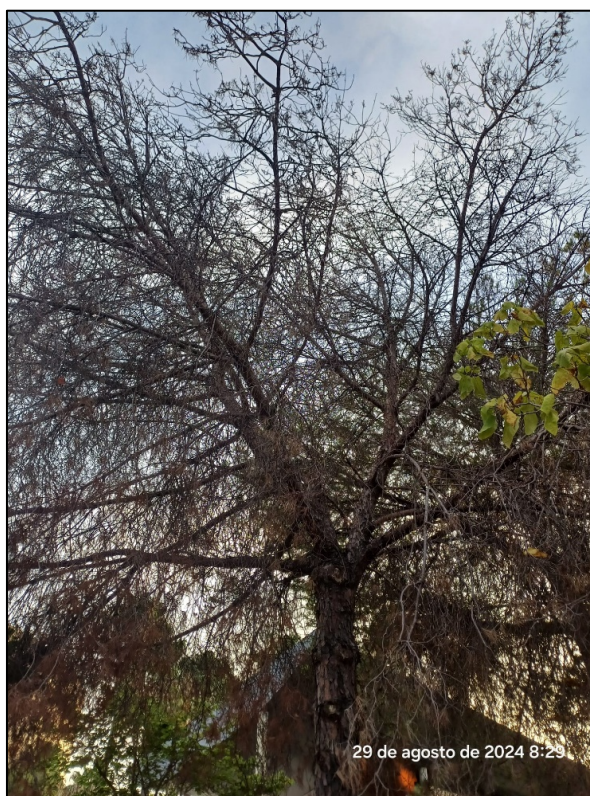
13. FOTOGRAFÍAS

Tras la visita realizada por el equipo de inspección de riesgo, se concluye que el ejemplar está definitivamente muerto. 100% Ramas secas, la presencia de un seto hasta los 1,2m de altura cubriendo su tronco, no permite una inspección eficiente de esta área del ejemplar y del terreno. Varias posiciones de características análogas se han secado durante este verano en la misma unidad de gestión, registro fotográfico de Junio de 2024 en el que se aprecia la incipiente desvitalización, previsible colonización de insectos perforadores de la madera. Disfuncionalidades radiculares típicas de las condiciones urbanas (canalizaciones, obras y compactación) como parte del origen del declive fisiológico, descortezamientos y cavidades a la altura de la cruz, madera inactiva expuesta, lesiones originadas a partir de las podas de refaldado sin encapsular, debilitamiento mecánico de la madera disfuncional. Como consecuencia de la alta probabilidad de fracturas de ramas derivada de la fragilización de la madera y ante la posibilidad de vuelco por debilidad radicular, se procede al apeo. Se informa, por tanto, en cumplimiento del acuerdo del pleno de fecha 15 de diciembre de 2005. Se aportan fotografías y plano de situación

1. **FECHA:** 29 de Agosto de 2024
2. **SITUACIÓN:** Juan Antonio Vizarrón
3. **Distrito:** TRIANA.
4. **ESPECIE:** *Pinus pinea*
5. **ID:** 55
6. **P.C. (c.m):** 106
7. **ALTURA (m):** 8,5
8. **ALCORQUE (m):** Alcorque corrido compartido con otras posiciones arboladas de la misma especie, albero compactado.
9. **LATITUD DE ACERADO(m):** Alcorque situado en área peatonal con densidad media/baja de circulación.
10. **LESIONES GRAVES:**
 - 100% De ramas secas.
 - Árbol adulto muerto. Por lo tanto, el vigor como la vitalidad que presenta es nula.
 - Posible plaga de perforadores de la madera.
 - Terreno de albero.
11. **ESTADO GENERAL:**
 - Árbol adulto muerto.
12. **OBSERVACIONES:**
 - Previsibles daños sobre el sistema radicular

- Terreno de albero, material que, a pesar de su uso habitual en el entorno viario, por su composición y naturaleza química, inhibe el desarrollo radicular y, además, se encuentra altamente compactado, provocando la anoxia, y con ello la inactividad y muerte, de la parte hipogea.
- Colonización de la zona por perforadores de madera, varios ejemplares maduros secados durante el verano 2024. Ejemplares desvitalizados tienen menos recursos para hacer frente a agentes patógenos o a consolidar estructuras debilitadas.
- Disfuncionalidades radiculares típicas de las condiciones urbanas (canalizaciones, obras y compactación) como parte del origen del declive fisiológico, descortezamientos y cavidades a la altura de la cruz, madera inactiva expuesta, desconexión vascular y necrosis irreversible de la totalidad de los tejidos funcionales, debilitamiento mecánico de la madera disfuncional.
