AP-293-2025
CAF

FICHA DE COMUNICADO DE APEO DE ARBOLADO VIARIO (AP293/25)
PARTE 1ª

ID:82609
Código Apeo: AP 293/25
UBICACIÓN: Z.V. General Palanca
Árbol: *Pinus halepensis*
MOTIVO DEL APEO: Inviabile tras incidencia

FICHA DE COMUNICADO DE APEO DE ARBOLADO VIARIO (AP293/25)
PARTE 2ª

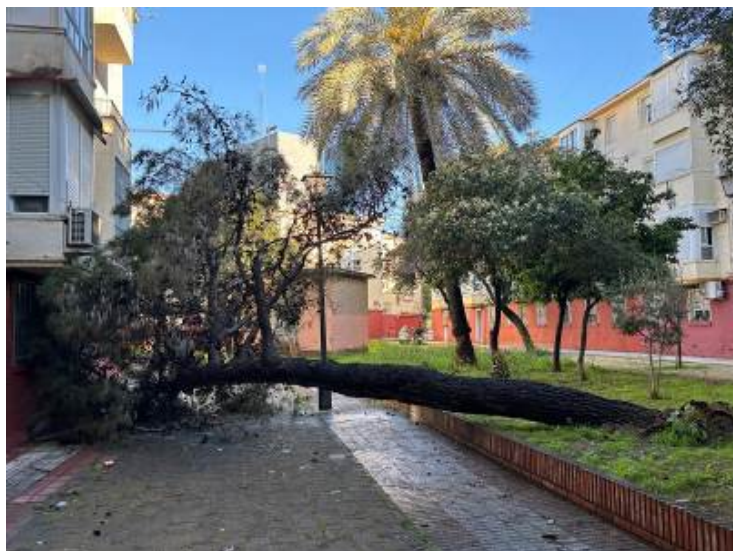
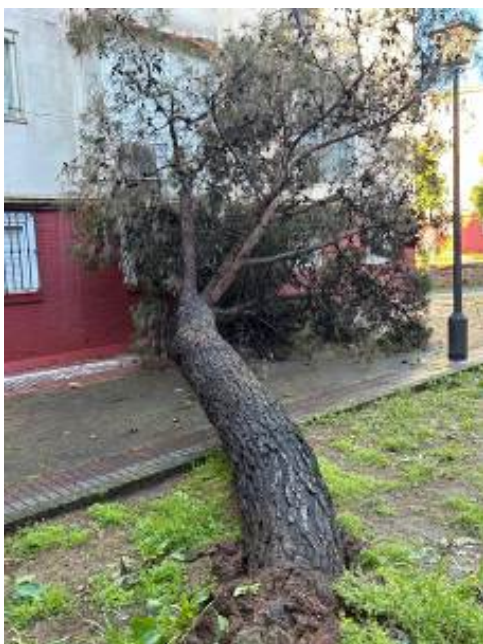
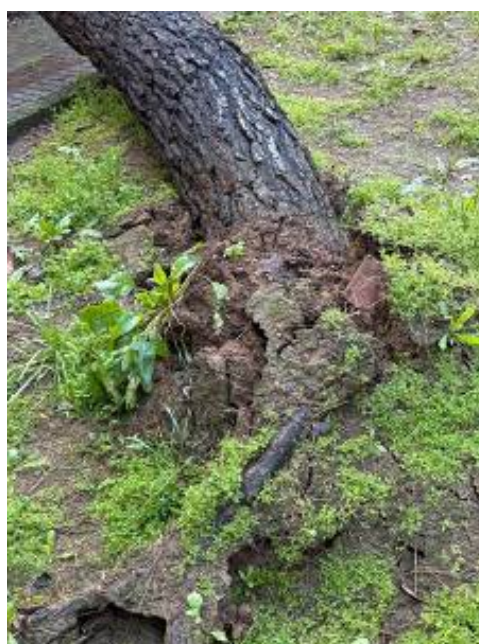
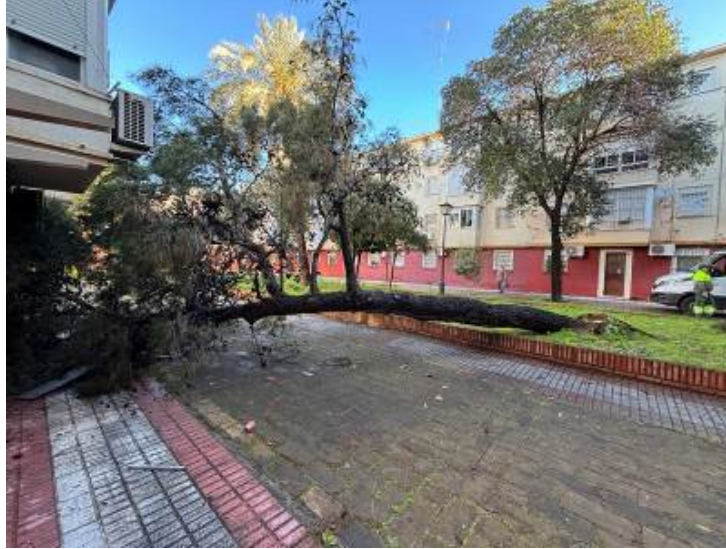
9. FOTOGRAFÍAS:

5. LATITUD DE ACERADO: Zona peatonal de acceso a viviendas con áreas ajardinadas. Sin calzada ni franja de aparcamiento.
6. LESIONES GRAVES: Vuelco del árbol como consecuencia de la insuficiencia estructural del sistema radicular, que presenta morfología tipo 'punta de lápiz', sumado al propio debilitamiento del terreno, saturado por las precipitaciones, encharcado en el momento de la caída del árbol. El defecto del sistema radicular mencionado se produce característicamente en esta especie, cuando el árbol se encuentra durante varios años en un contenedor o macetero de dimensiones insuficientes para su desarrollo, en etapas juveniles, antes de la plantación en el espacio definitivo: las raíces confinadas tienden a desarrollar una tendencia espiralizante que mantienen durante su crecimiento, generando el propio estrangulamiento de la parte enterrada que adquiere una forma cónica, sin expansión lateral y en profundidad de raíces leñosas, factor imprescindible para un anclaje estable. El árbol presentaba una inclinación previa próxima a los 30°.

7. ESTADO GENERAL: Árbol adulto, con vitalidad media, sin afecciones foliares significativas.
8. OBSERVACIONES: El fallo se produce el pasado 18 de marzo, durante jornada de eventos meteorológicos adversos, tras numerosos días de lluvia intensa y continuada, registrándose en ese mes, hasta la fecha del colapso del árbol, una precipitación total de 180L/m². El vuelco provoca daños materiales en propiedades (rotura de tendadero y voladizo en el edificio anexo) y daños de relevancia estructural en el ejemplar adyacente (*Cupressus arizonica* AP294/ID82608), que debe ser apeado en la misma intervención.
