SOLICITUD DE APEO DE ARBOLADO (AP-329-2025). PARTE 1.
MOTIVO: CRITERIOS DE RIESGO

Ubicación: Parque María Luisa (Distrito Sur)

Por la presente se solicita autorización para proceder al apeo de un ejemplar de *Platanus hispanica* con ID 16712, situado en el Parque María Luisa, distrito Sur.

SOLICITUD DE APEO DE ARBOLADO (AP-329-2024). PARTE 2.
MOTIVO: CRITERIOS DE RIESGO

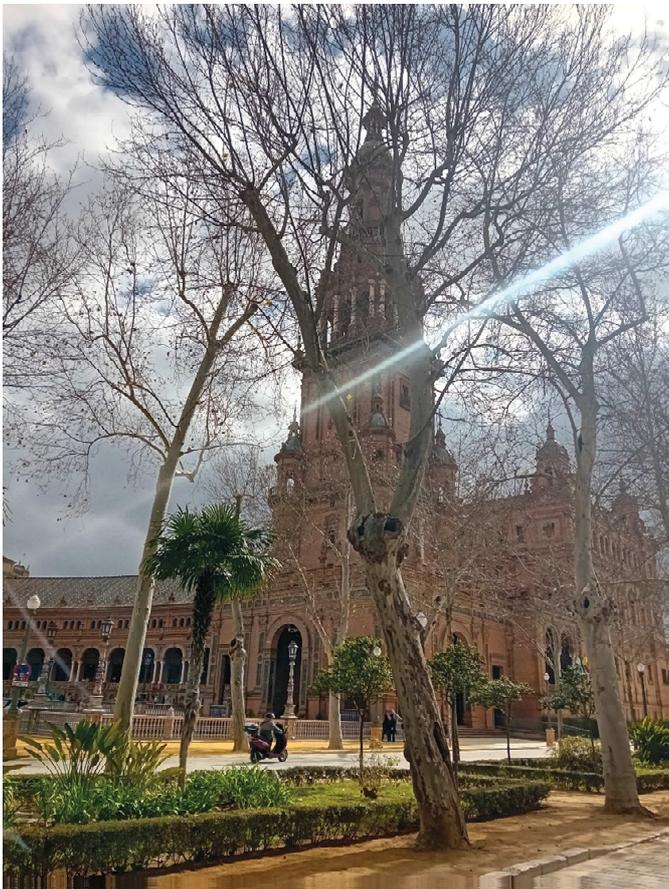
El ejemplar presenta una copa sometida a podas de reducción de ejes, lo que ha dado lugar a una estructura compuesta por suplentes ortótopos con inserción en los puntos de corte. Actualmente, muestra un nivel aceptable de vitalidad. Sin embargo, la principal preocupación radica en los defectos biomecánicos que se observan en el tronco. La cavidad presente en esta zona muestra una regresión progresiva y una pérdida de madera significativa, con una pared residual de menos de 10 cm. en todo su perímetro, donde se puede observar pequeñas fisuras. Además, se ha detectado un aumento en la grieta longitudinal por encima de la cavidad. Aunque se aprecia un ligero incremento de la madera de reacción en la cara este del tronco, a la altura de la cavidad, no se considera suficiente para compensar la pérdida estructural. El seguimiento realizado en sucesivas inspecciones confirma la evolución negativa del ejemplar, con un aumento de la probabilidad de fallo, lo que eleva su nivel de riesgo. A esta problemática se suma la alta diana que presenta el ejemplar, ya que la frecuencia de personas en el entorno es constante durante la apertura del mismo. Por todo lo expuesto, se propone su apeo y sustitución.

Vista general del ejemplar

- Propuesta de apeo:** Apeo y sustitución del ejemplar Riesgo residual: _____
Riesgo residual: _____
Riesgo residual: _____

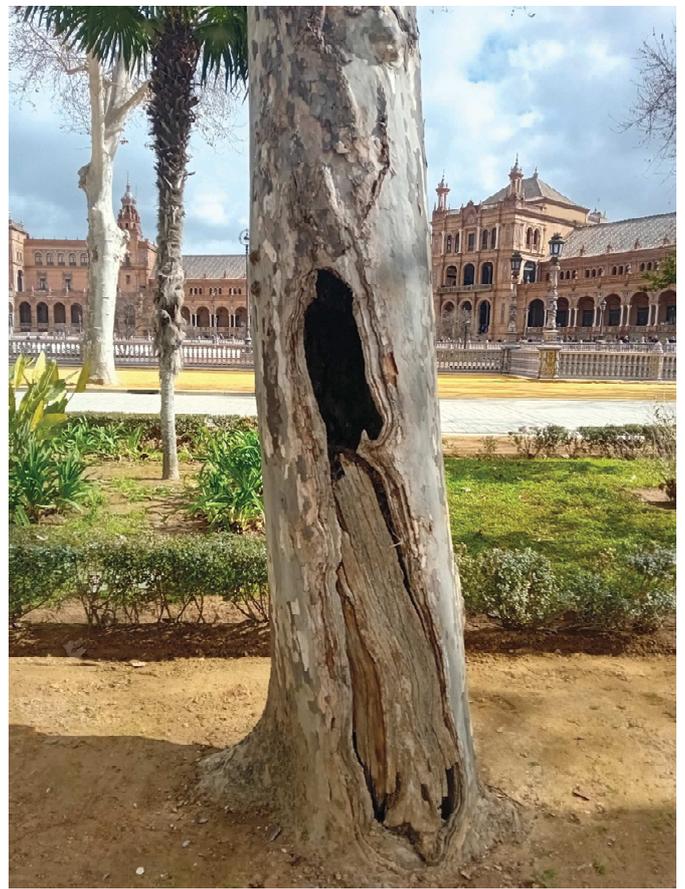
Cavidad en el tronco de 1,50 de altura desde la base, con una pared residual menor de 10 cm. con presencia de pequeñas grietas en la madera pared residual. Desarrollo de una grieta vertical por encima de la cavidad de unos 50 cm. de longitud.

Vista de la ubicación de la cavidad

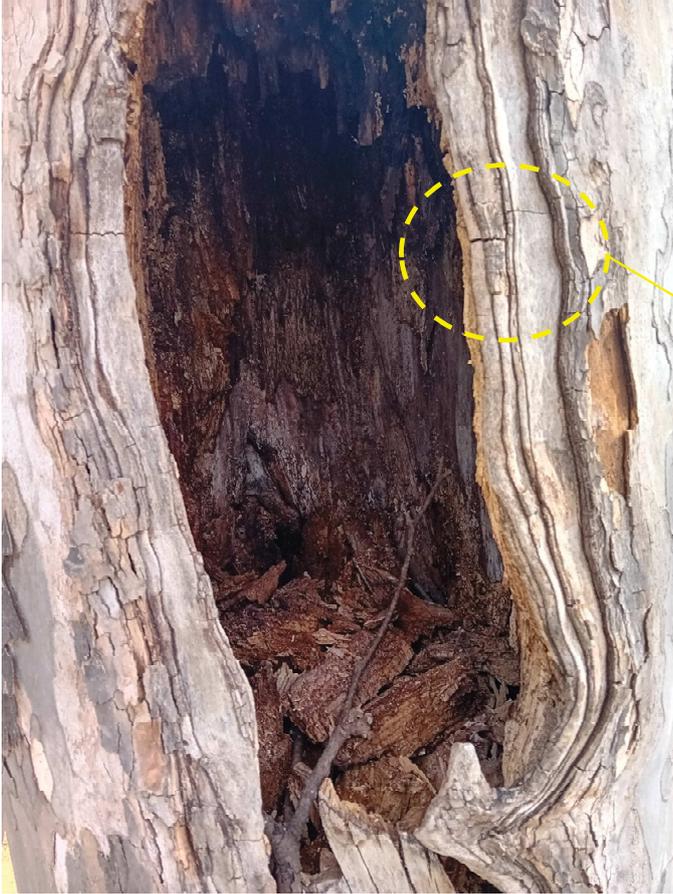
Vista de la degradación de la madera

Condiciones de preocupación: Riesgo de fractura del tronco. Cavidad con madera degradada y pared residual de menos de 10 cm. Presencia de fisuras en la pared de la cavidad

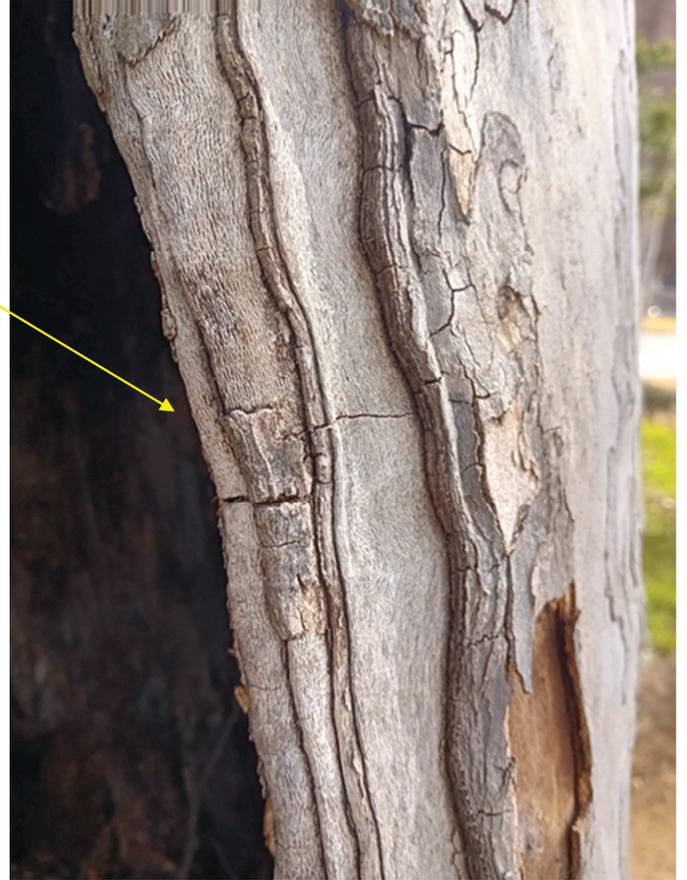
Detalle de las grietas en la madera de reacción

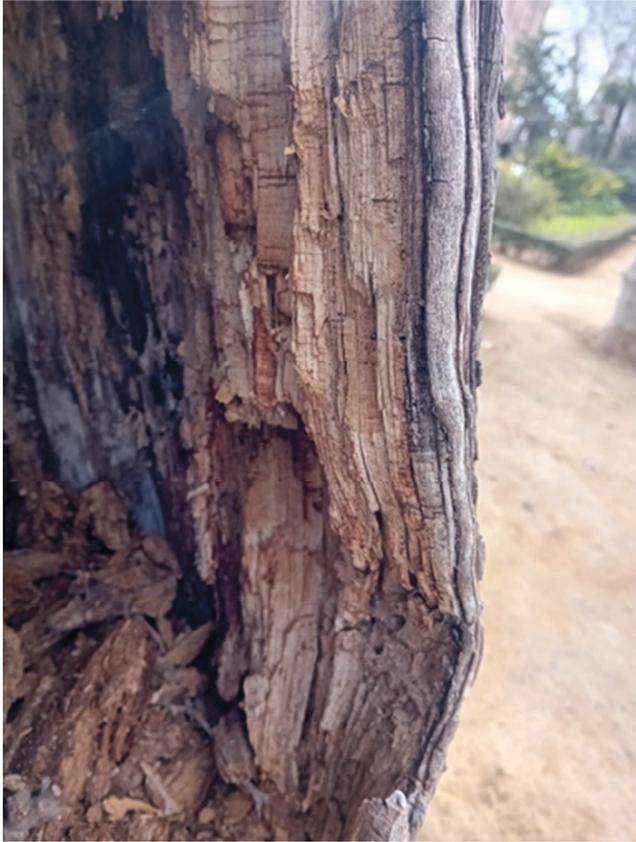
Detalle del estado de la pared residual

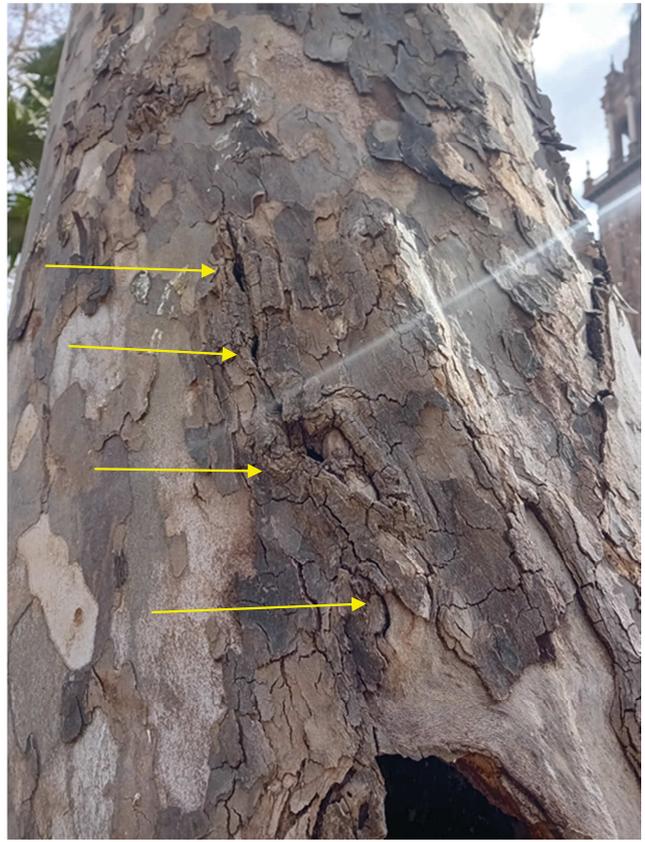
Vista de la grieta en el tronco en la parte superior de la cavidad
