AP-295-2025
CAF

FICHA DE COMUNICADO DE APEO DE ARBOLADO VIARIO (AP295/25)
PARTE 1ª

ID:1873
Código Apeo: AP 295/25
UBICACIÓN: Calle Tarfia
Árbol: *Robinia pseudoacacia*
MOTIVO DEL APEO: Inviabile tras incidencia

FICHA DE COMUNICADO DE APEO DE ARBOLADO VIARIO (AP295/25)
PARTE 2ª

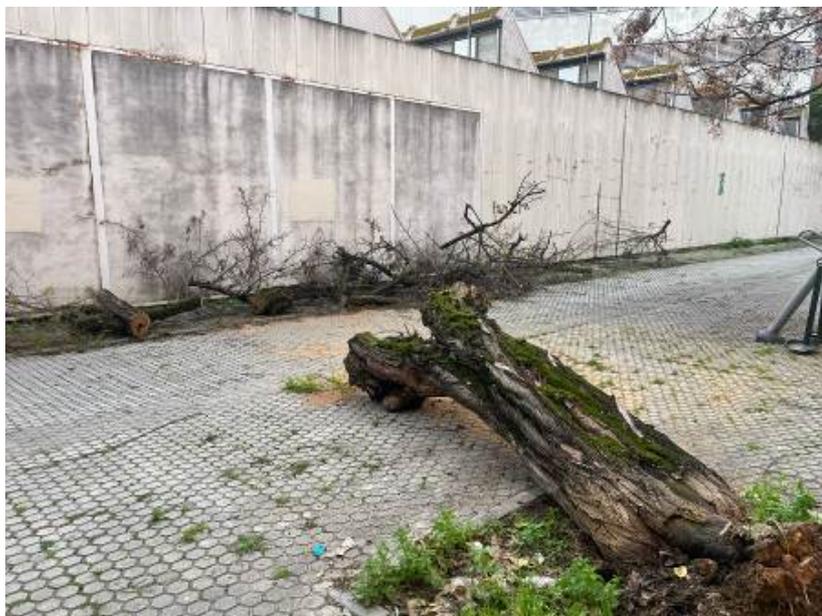
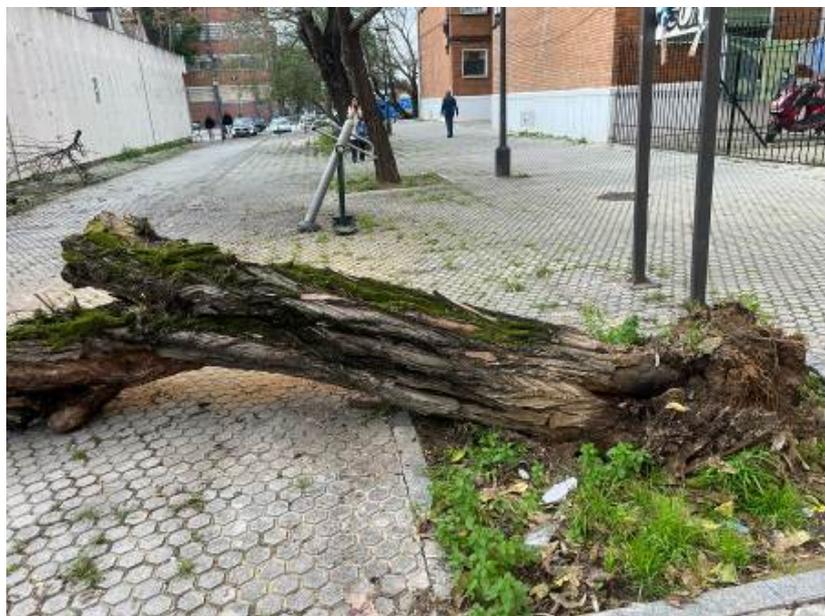
9. FOTOGRAFÍAS:

5. **LATITUD DE ACERADO:** Zona peatonal de acceso a viviendas con áreas ajardinadas. Sin calzada ni franja de aparcamiento.
6. **LESIONES GRAVES:** Vuelco del árbol sobre acerado, como consecuencia de la insuficiencia estructural del sistema radicular que presenta pudrición de la madera soterrada, sumado al propio debilitamiento del terreno, saturado por las abundantes precipitaciones.

7. **ESTADO GENERAL:** Árbol maduro, antiguamente desmochado y con síntomas de regresión de copa, como mortalidad progresiva de reiterados y mínima brotación anual.

8. **OBSERVACIONES:** El fallo se produce el pasado 19 de marzo, tras numerosas jornadas de eventos meteorológicos adversos, con lluvia intensa y continuada, registrándose ese mes, en los días anteriores al colapso una precipitación total de más de 180L/m². El encharcamiento del terreno ha provocado el debilitamiento del agarre y cohesión del suelo sobre un anclaje radicular insuficiente en cuanto a dimensiones, y muy debilitado por la pudrición de las escasas raíces de relevancia estructural. Esta ausencia y afección del plato radicular se ha producido por obras de remodelación del acerado y del alcorque dentro del área crítica de anclaje radicular, en años precedentes.
