SOLICITUD DE APEO DE ARBOLADO (AP-1569-2024). PARTE 1.
MOTIVO: CRITERIOS DE GESTIÓN

Código: AP-1569-2024

Ubicación: Parque María Luisa (Distrito Sur)

FICHA DE INSPECCIÓN DE VALORACIÓN DE RIESGO DE ARBOLADO

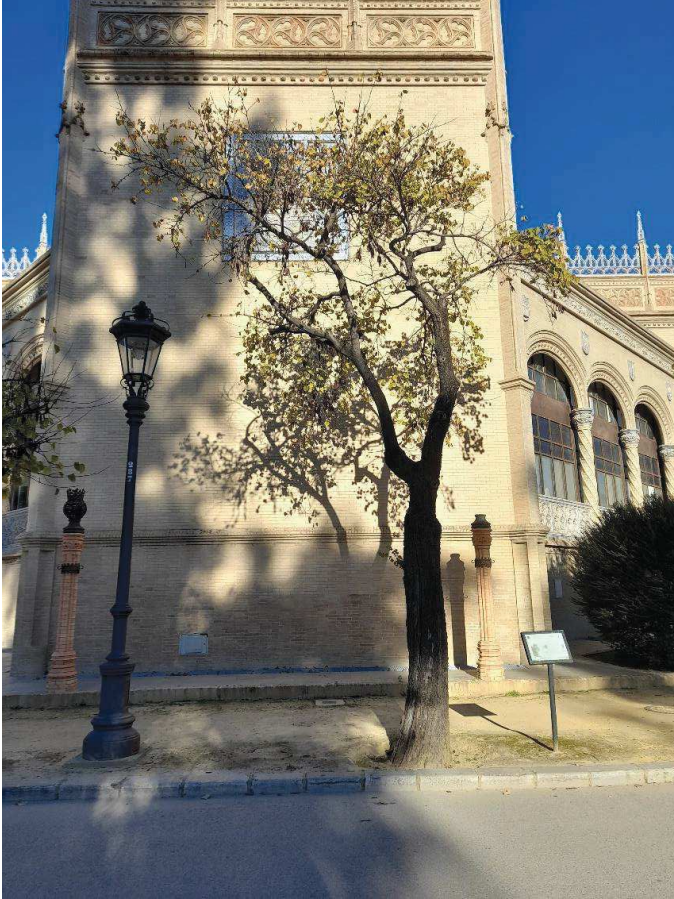
Vista general del ejemplar

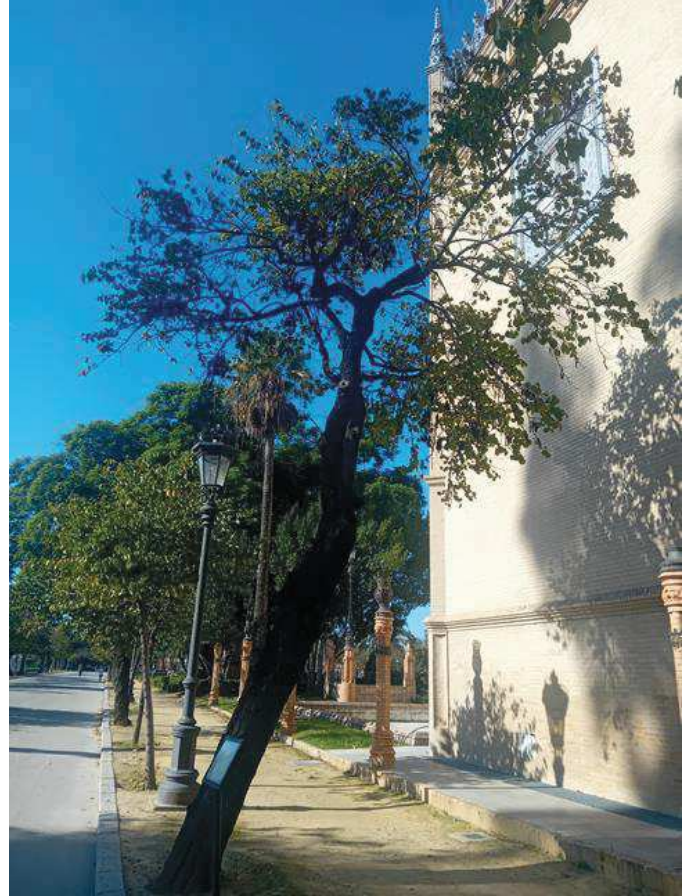
Ejemplar que presenta inclinación de 22 grados norte. Franja de madera muerta con una fenda longitudinal de unos 2`5 cm de ancho, desde la base hasta una altura de 2 m aproximadamente. Se aprecia degradación en la base en la zona de tensión con un aumento de la grieta desde la última inspección. Entre los defectos biomecánicos que presenta, destaca la grieta en el tronco sin madera de reacción en los bordes, degradación de la madera, así como inclinación con peso en la copa. Se considera que este ejemplar no presenta viabilidad por lo que se recomienda su apeo y sustitución del ejemplar.

Vista donde se aprecia la inclinación

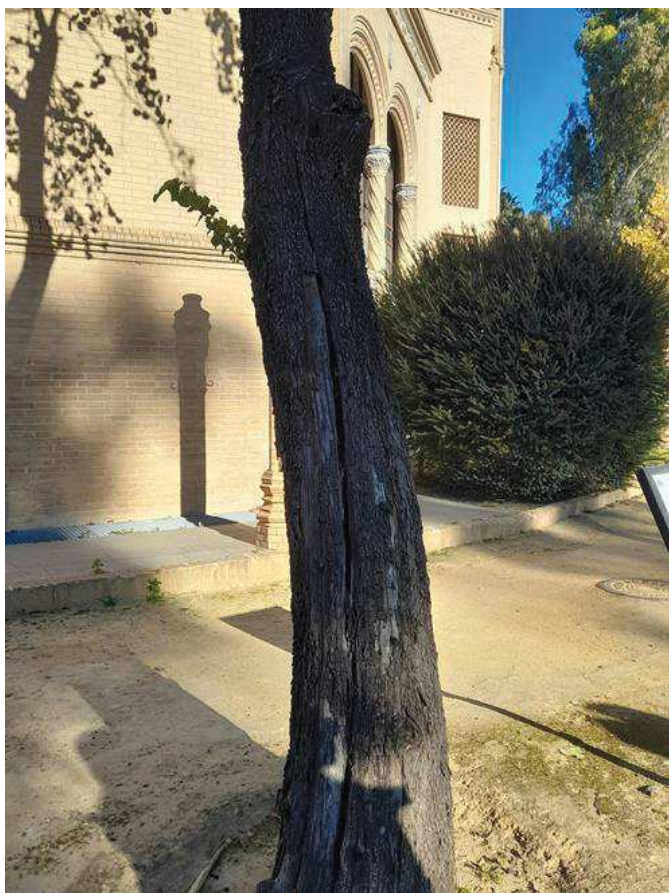
Grieta de 2`5 cm. en el tronco sin madera de reacción, con inclinación de 22°

Vista de la grieta en el tronco (2024)

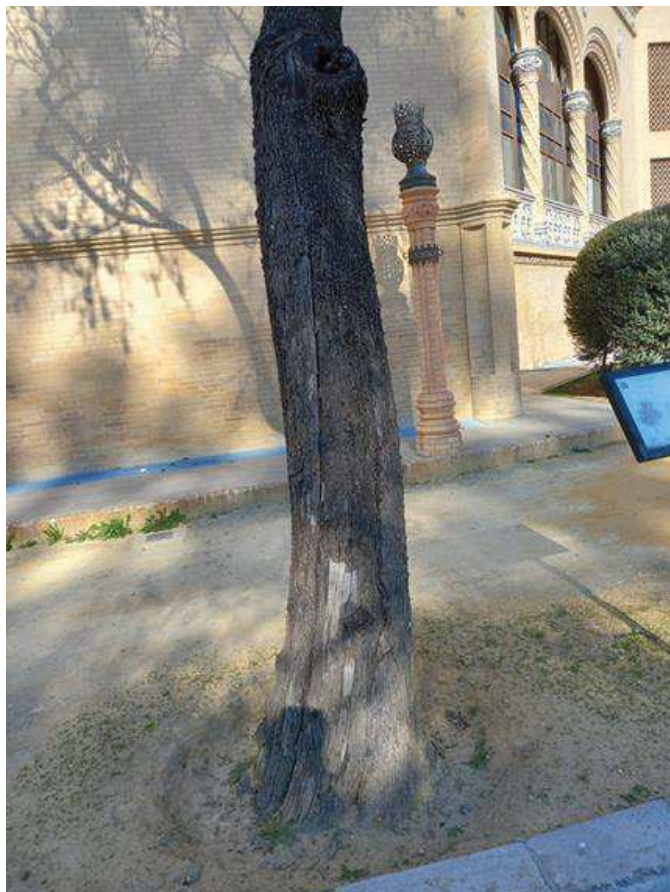
Vista de la grieta en el tronco (2023)

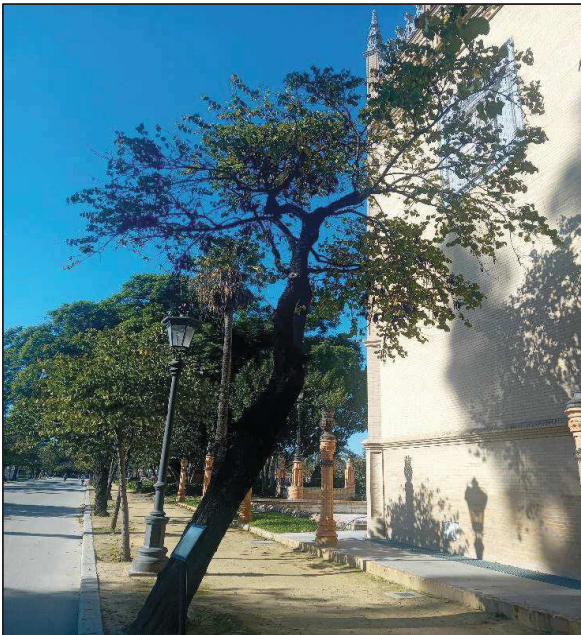
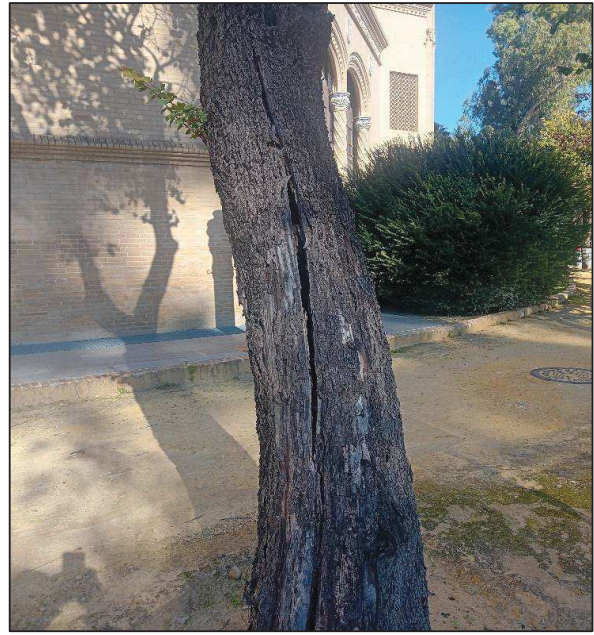
Ejemplar que presenta inclinación de 22 grados norte. Franja de madera muerta con una fenda longitudinal de unos 2'5 cm de ancho, desde la base hasta una altura de 2 m aproximadamente. Se aprecia degradación en la base en la zona de tensión con un aumento de la grieta desde la última inspección. Dado los defectos biomecánicos que presenta, se considera que este ejemplar no presenta viabilidad por lo que se recomienda su apeo y sustitución del ejemplar.

ACTUACIÓN PROPUESTA 1: Tala	NIVEL DE RIESGO RESIDUAL (1): Moderado
PRIORIDAD: Urgente	
ACTUACIÓN PROPUESTA 2: Tala por criterios de gestión	NIVEL DE RIESGO RESIDUAL (2): Moderado
PRIORIDAD: Urgente	
FRECUENCIA REVISIÓN: Programada	FECHA PRÓXIMA REVISIÓN:
PASA A F2: No E.V.A ALTURA: No	NIVEL DE RIESGO RESIDUAL: Moderado
REVISAR TRAS EMA: No INCIDENCIA: No
