Expediente: 3/2025
AP-39-2025
PMR

FICHA DE COMUNICADO DE APEO DE ARBOLADO VIARIO (AP39/25)
PARTE 1ª

ID: 363
Código Apeo: AP 39/25
UBICACIÓN: Avda. Padre García Tejero
Árbol: *Styphnolobium japonicum*
MOTIVO DEL APEO: Inviabile tras incidencia

FICHA DE COMUNICADO DE APEO DE ARBOLADO VIARIO (AP39/25)
PARTE 2ª

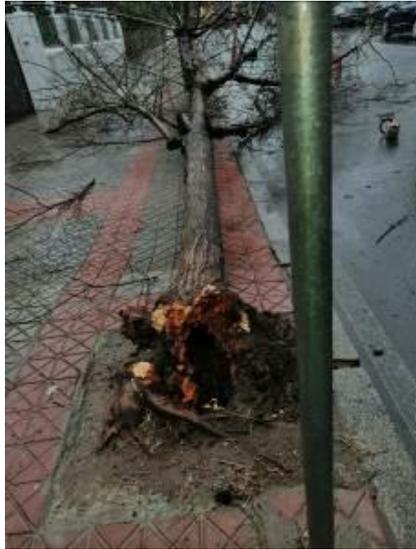
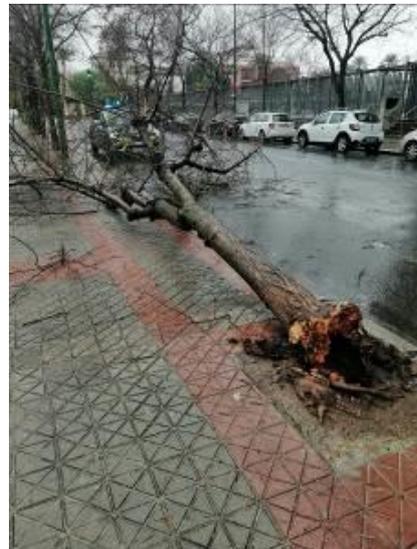
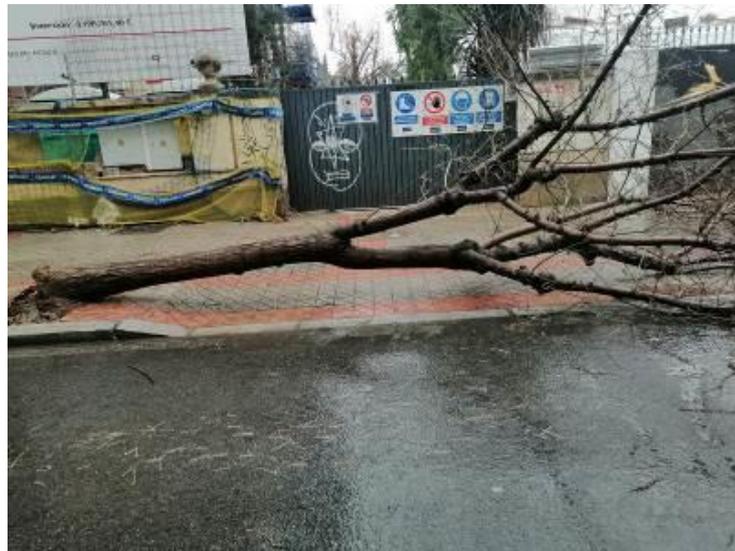
9. FOTOGRAFÍAS:

Por la presente se informa que se ha procedido, sin autorización previa, a la retirada de restos de un ejemplar adulto de *Styphnolobium japonicum*, situado en la avenida Padre García Tejero, debido al vuelco del árbol sobre el acerado, el pasado 20 de enero, durante jornada de intensas y continuadas precipitaciones (40L/m²), que provocaron la saturación y debilitamiento mecánico del terreno. En el entorno directo del ejemplar se están ejecutando obras de edificación que han podido ocasionar daños por impacto o roce de vehículos pesados, y se han constatado obras en el acerado, dentro del área crítica de anclaje radicular del árbol, con modificaciones de las dimensiones del propio alcorque y canalizaciones de servicios subterráneos, que suponen el corte potencial de raíces laterales de relevancia estructural en el año 2023. Tras la exposición de la parte hipogea, se aprecia la insuficiencia desde la perspectiva mecánica del sistema radicular, que carecía del desarrollo de raíces leñosas previsible para el porte del ejemplar, con enterramiento del cuello del tronco por encima del nivel original de plantación, y la consiguiente pudrición de la madera subterránea, propiciada por la anoxia radicular y las antiguas lesiones.

6. **LESIONES GRAVES:** Vuelco del árbol sobre acerado por insuficiencia estructural del sistema radicular que presenta antiguas lesiones, pudrición de la madera soterrada y enterramiento del cuello del tronco 20cm por encima del nivel original.

7. **ESTADO GENERAL:** Árbol adulto, vigoroso, sin carga foliar de copa por caída estacional de la hoja (parada vegetativa invernal).
8. **OBSERVACIONES:** El fallo se produce el pasado 20 de enero, durante jornada de eventos meteorológicos adversos, con lluvia intensa y continuada, registrándose durante el día una precipitación total de 40L/m². El encharcamiento del alcorque y la saturación del terreno ha provocado el debilitamiento del agarre y cohesión del suelo sobre un anclaje radicular insuficiente en cuanto a dimensiones, y muy debilitado por la pudrición de las escasas raíces de relevancia estructural. Esta ausencia y afección del plato radicular se ha producido por factores como: el progresivo enterramiento del cuello del tronco por encima del nivel de plantación que genera anoxia y disfuncionalidad radicular, incrementada por la compactación y la impermeabilidad del pavimento circundante, obra de acerado y canalizaciones subterráneas con modificación del alcorque en 2023 (probable corte de raíces leñosas de relevancia estructural dentro del área crítica de anclaje) y obra de edificación en ejecución, con entrada y salida de vehículos pesados junto a la posición arbolada.
