SOLICITUD DE APEO DE ARBOLADO (AP-59-25) PARTE 1ª

Código ID: 11151

UBICACIÓN: Avda. Alcalde Luis Uruñuela

MOTIVO DEL APEO: POR CRITERIOS DE GESTIÓN

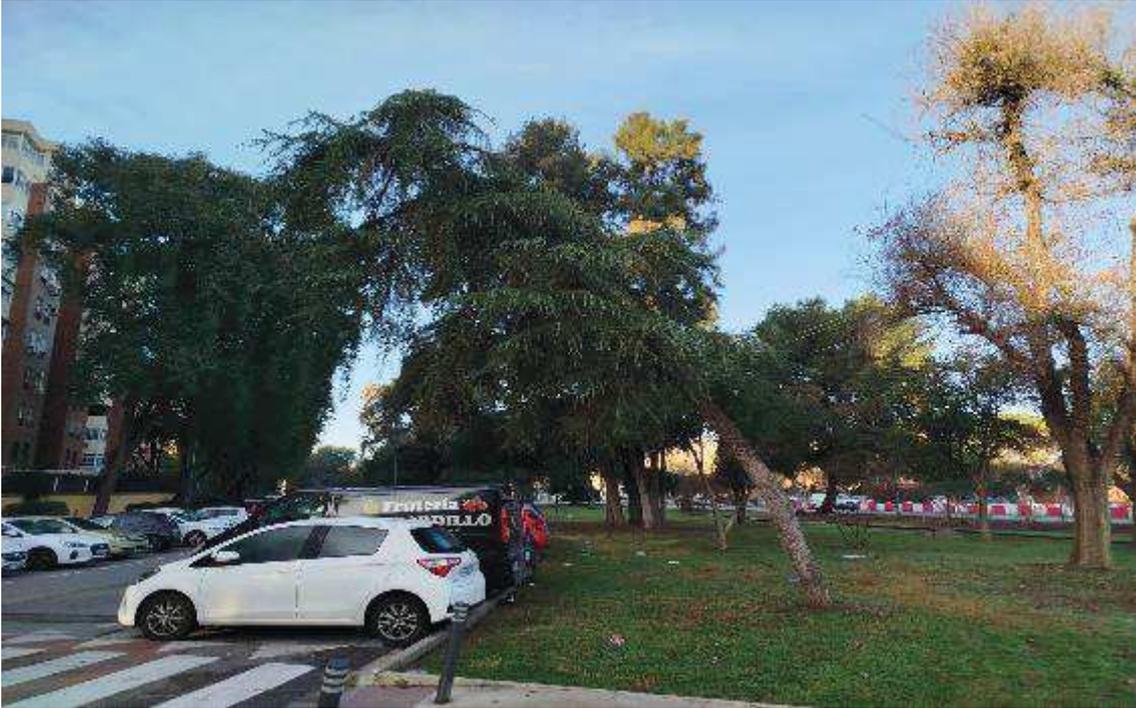
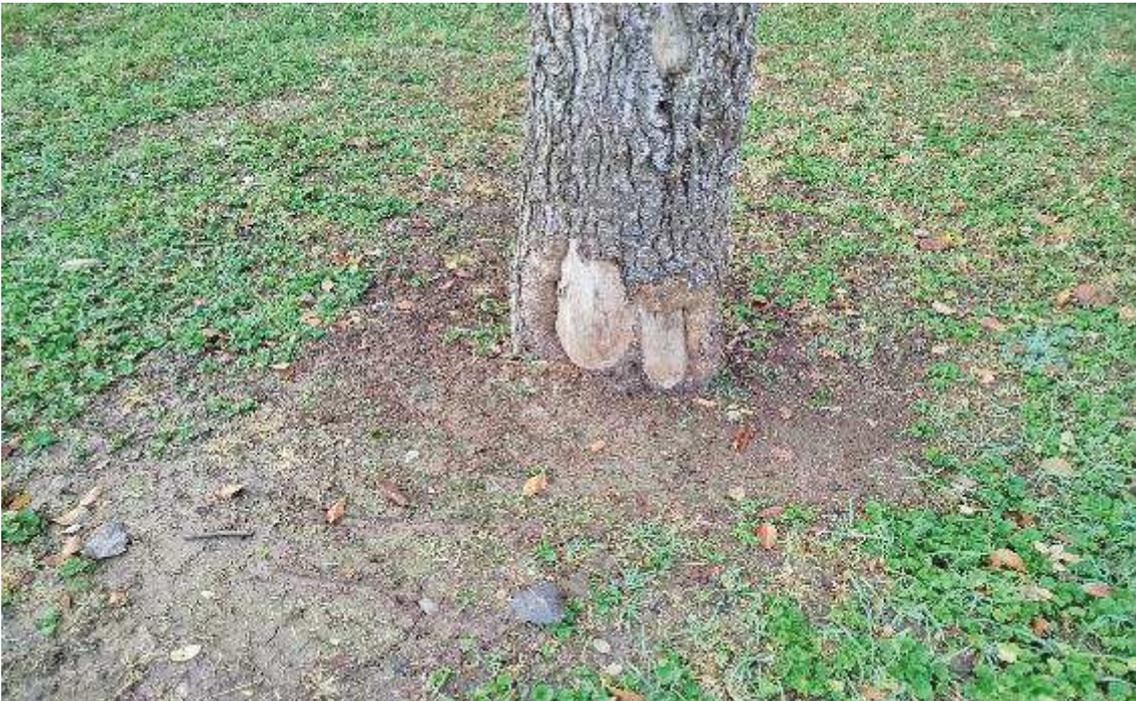
Otro dato importante a tener en cuenta es el encharcamiento del alcorque terrizo en el que se encuentra, y dado que esta especie no tolera dichos encharcamiento probablemente parte de la incidencia detectada sea debida por ese suceso.

Se trata de un ejemplar situado en una pradera y que tiene una inclinación del tronco aproximada de 38°. Se observa levantamiento de la zona del sistema radicular del árbol, pero que aparentemente no se ven grietas en dicha zona.

Peligro de caída del ejemplar sobre una zona con alta diana. Es por ello que se aconseja el apeo del ejemplar con el fin de evitar posibles incidentes.

Tras la evaluación visual y posterior categorización del nivel de riesgo, el posible fallo por vuelco radicular se clasifica en la actualidad como de RIESGO ALTO. Se recomienda su apeo, siguiendo el criterio de riesgo y gestión/renovación del arbolado, ya que supone asumir un cierto riesgo por posible caída del ejemplar o de alguna de sus partes, que no supera el valor del conjunto de servicios ecosistémicos aportados, sin que sea posible otra acción o intervención viable para revertir dicha situación y que se va a ir haciendo más desfavorable con el paso del tiempo.

Visión general del árbol:
