AP-234-2025
PMR

SOLICITUD DE APEO DE ARBOLADO VIARIO (AP-234-2025) PARTE 1ª
MOTIVO: GETIÓN.

**SOLICITUD DE APEO DE ARBOLADO VIARIO (AP-234-2025) PARTE 2ª
MOTIVO: GESTIÓN.**

FICHA DE INSPECCIÓN DE VALORACIÓN DE RIESGO DE ARBOLADO

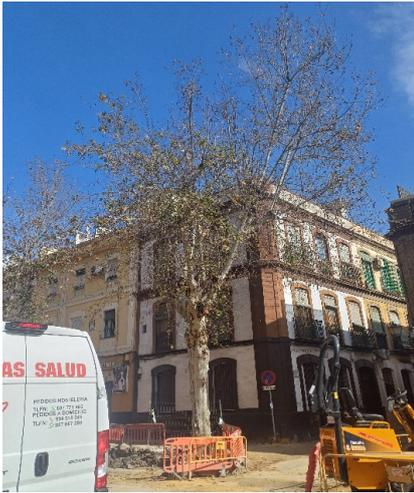
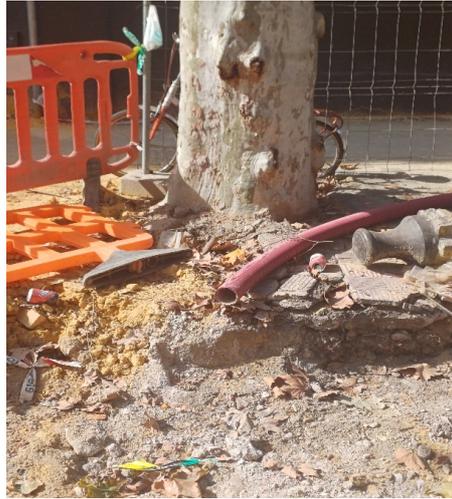
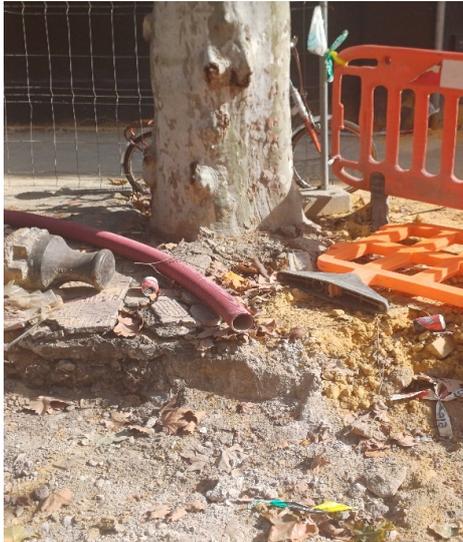
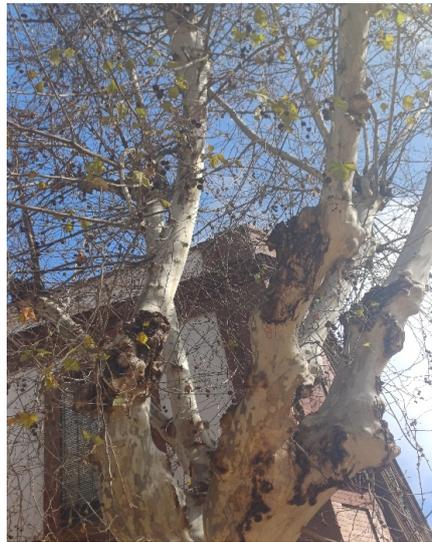
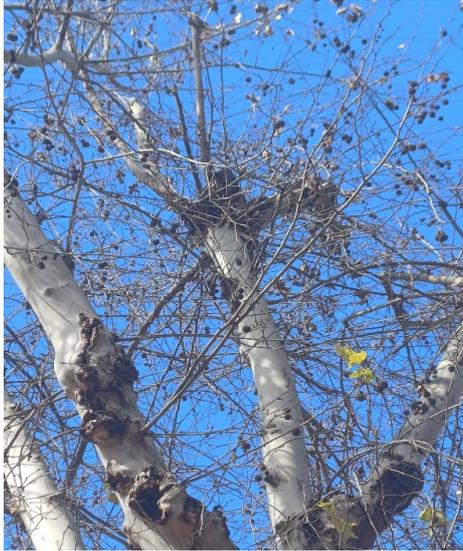
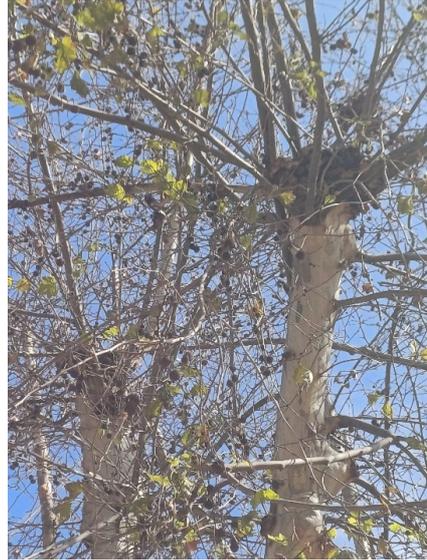
13. FOTOGRAFÍAS:

- Árbol con distintos defectos estructurales.
- Desadaptación generalizada.
- Uniones débiles en la zona apical de su copa.
- Fisiología comprometida.

- Desadaptación generada por eliminación de ejemplares adyacentes.
- Descompactación en suelo.
- En conflicto con los servicios que pasan cerca del acerado.
- Obras en su entorno.

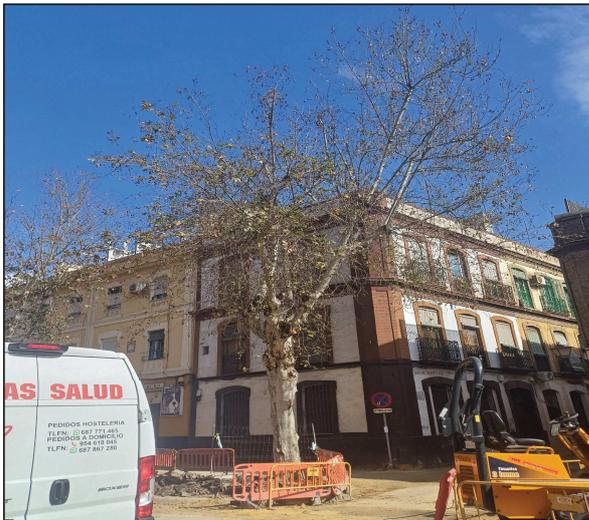
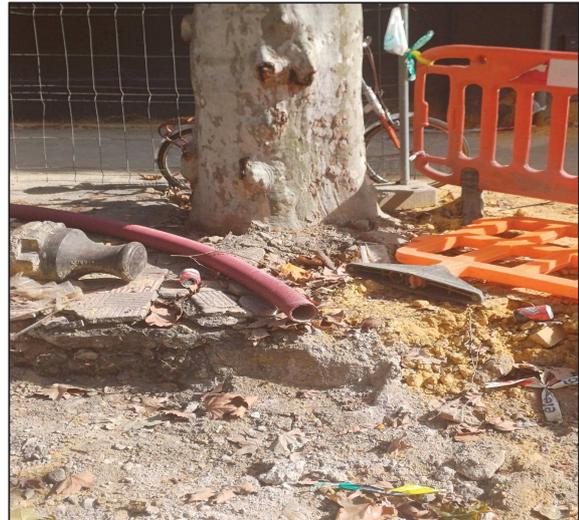
IMÁGENES

Tras obras realizadas recientemente se han abierto zanja cercanas a su sistema radicular orientación Este y Sur, a 40cm y 20cm respectivamente. Estos daños en su sistema radicular pueden afectar a la estabilidad estructural de ejemplares y a su fisiología. Terciado con la parte apical de su copa formada por suplentes afectados por termitas en sus inserciones debilitando sus uniones. Chancros afectados por termitas en inserciones de ejes 2. Ejemplar con pocas expectativas de futuro.

ACTUACIÓN PROPUESTA 1: Eliminación rama/s concreta	
PRIORIDAD: Prioritaria	NIVEL DE RIESGO RESIDUAL (1): Bajo
ACTUACIÓN PROPUESTA 2: Tala por criterios de gestión	
PRIORIDAD: Programada	NIVEL DE RIESGO RESIDUAL (2): Bajo
FRECUENCIA REVISIÓN: Programada	FECHA PRÓXIMA REVISIÓN:
PASA A F2: No E.V.A ALTURA: No	NIVEL DE RIESGO RESIDUAL: Bajo
REVISAR TRAS EMA: No INCIDENCIA: No
