Expediente: 231/2018

AP-209-18
CAF

FICHA DE APEO DE ARBOLADO VIARIO (209-18) PARTE 2ª

Formulario de Evaluación Básica de Riesgo de Arbolado

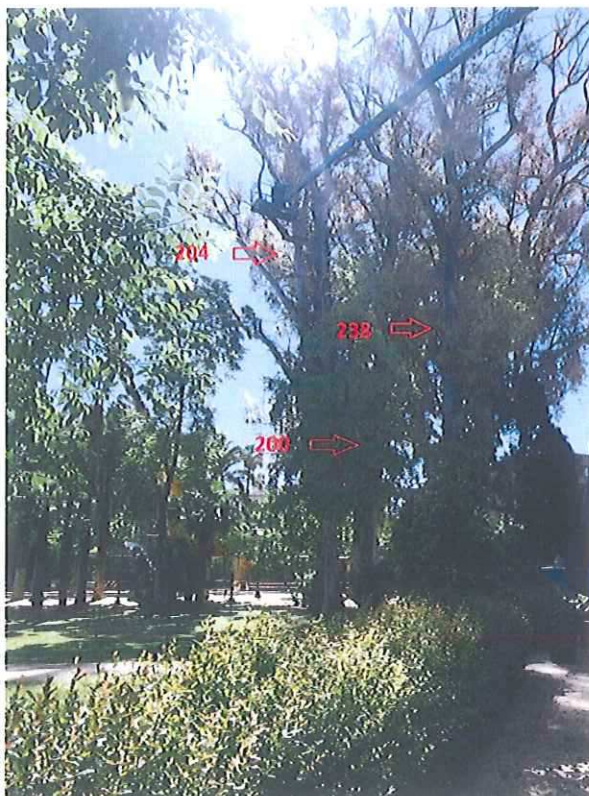
"ÚNICO.- Autorizar el apeo de un ejemplar de *Eucalyptus camaldulensis* con id nº 204, situado en el Parque de María Luisa (AP-209-2018). **LESIONES GRAVES:** 90% de la copa seca. **ESTADO GENERAL:** Sin posibilidad de recuperación, muy peligroso. **OBSERVACIONES:** El árbol tiene más del 90% de su copa seca y en progresión, causado posiblemente por *Mundulla yellows*".

1. **FECHA:** 14-05-18
2. **SITUACIÓN:** Avenida Don Pelayo 3@A **DISTRITO:** El Prado-Parque de María Luisa
3. **ESPECIE:** *Eucalyptus camaldulensis* **Nº ID:** 204
4. **P.C. (c.m):** 345 cm **ALTURA (m):** 19 **ALCORQUE (m):** parterre de tierra
5. **LATITUD DE ACERADO:**
6. **LESIONES GRAVES:** 90% de la copa seca
7. **ESTADO GENERAL:** Sin posibilidad de recuperación, muy peligroso
8. **OBSERVACIONES:** El árbol tiene más del 90% de su copa seca y en progresión, causado posiblemente por Mundulla yellows.
9. **FOTOGRAFÍAS:**
