FICHA DE APEO DE ARBOLADO VIARIO (AP320/18) PARTE 2ª

1. **FECHA:** 09/07/18
2. **SITUACIÓN:** Avenida Flota de Indias **DISTRITO:** Los Remedios
3. **ESPECIE:** *Ulmus pumila* **Nº ID:** 4
4. **P.C. (cm):** 175 **ALTURA (m):** 11 **ALCORQUE (m):** Área de albero

Formulario de Evaluación Básica de Riesgo de Arbolado

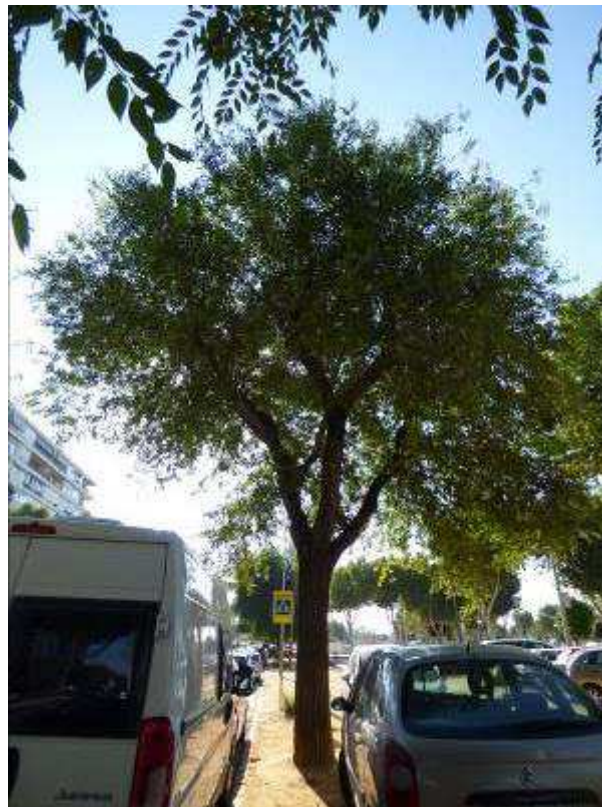
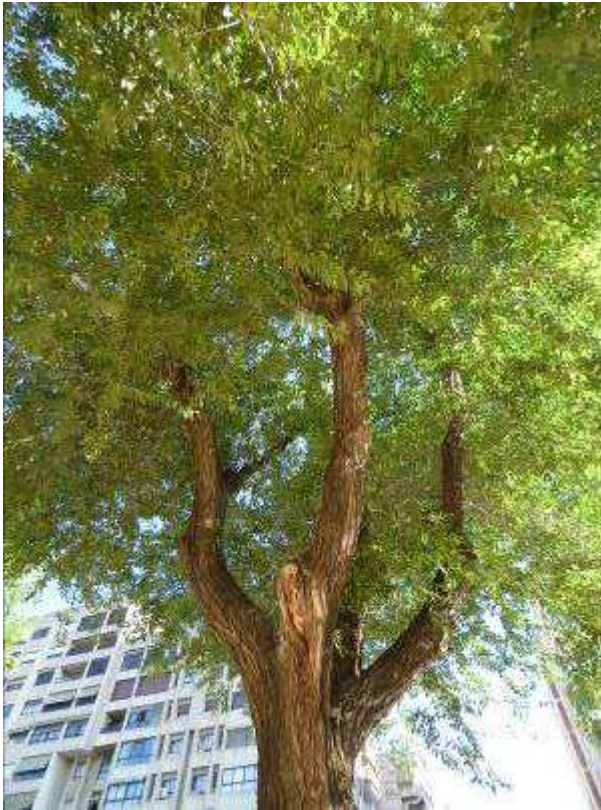
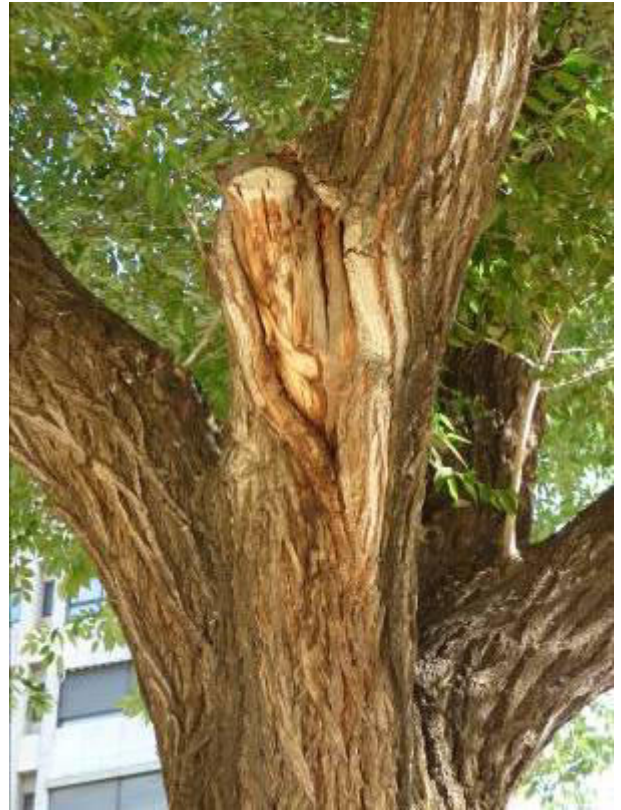
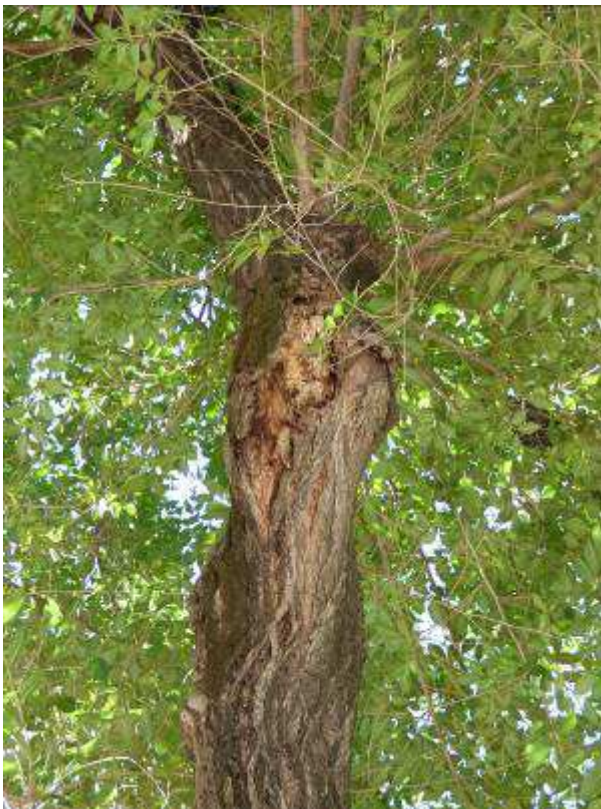
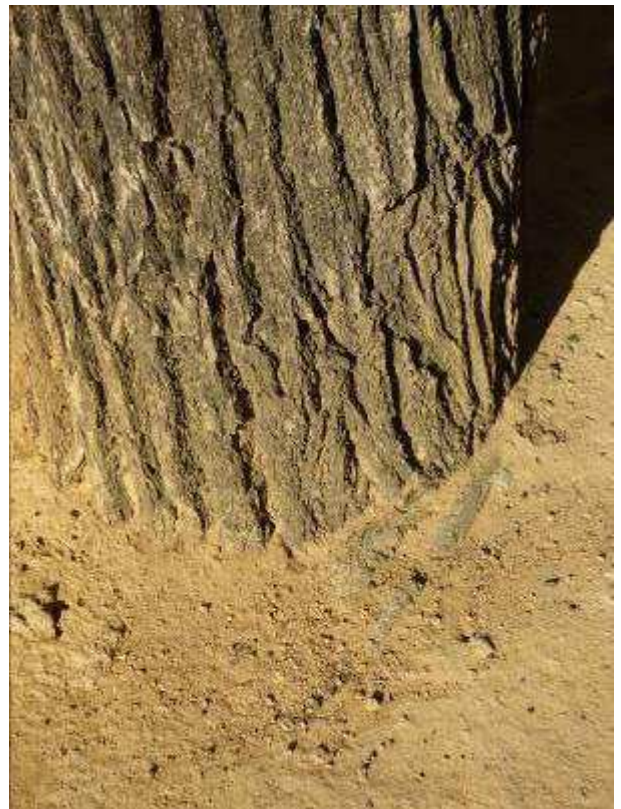
9. **FOTOGRAFÍAS:**

5. **LATITUD DE ACERADO:** Zona de aparcamiento y tránsito de peatones del recinto ferial
6. **LESIONES GRAVES:** Ramas principales terciadas con cortes abiertos de más de 15cm de diámetro que evidencian pudrición interna avanzada hasta la cruz principal. Varias exudaciones en copa y zonas chancrosas con madera deteriorada. Raíces superficiales que presentan lesiones mecánicas, y daños por la excesiva compactación del terreno y la limitación de espacio de crecimiento que ejerce el bordillo de separación entre terrizo y calzada.

7. **ESTADO GENERAL:** Desestructurado por el antiguo terciado no consolidado de las ramas principales. Copa conformada por reiteraciones superficialmente ancladas sobre zonas en pudrición. Medianamente vigoroso, con densa brotación epicórmica.

8. **OBSERVACIONES:** Afecciones foliares por galeruca grado medio. Interferencias con el tránsito de personas y con la zona de parking, debido a la brotación epicórmica de cruz y fuste inducida por el antiguo terciado.

"ÚNICO.- Autorizar el apeo de **un ejemplar de Olmo (Ulmus pumila) con id nº 4, situado en la Avenida Flota de Indias (AP-320-2018). LESIONES GRAVES:** Ramas principales terciadas con cortes abiertos de más de 15 cm. de diámetro que evidencian pudrición interna avanzada hasta la cruz principal. Varias exudaciones en copa y zonas chancrosas con madera deteriorada. Raíces superficiales que presentan lesiones mecánicas, y daños por la excesiva compactación del terreno y la limitación de espacio de crecimiento que ejerce el bordillo de separación entre terrizo y calzada. **ESTADO GENERAL:** Desestructurado por el antiguo terciado no consolidado de las ramas principales. Copa conformada por reiteraciones superficialmente ancladas sobre zonas en pudrición. Medianamente vigoroso, con densa brotación epicórmica. **OBSERVACIONES:** Afecciones foliares por galeruca grado medio. Interferencias con el tránsito de personas y con la zona de parking, debido a la brotación epicórmica de cruz y fuste inducida por el antiguo terciado".
