Expediente: 180/2018

AP-157-2018 a AP-179-2018
CAF

**SOLICITUD DE APEO DE ARBOLADO VIARIO EN AVENIDA PERO MINGO (AP-157 A 179)
PARTE 1ª**

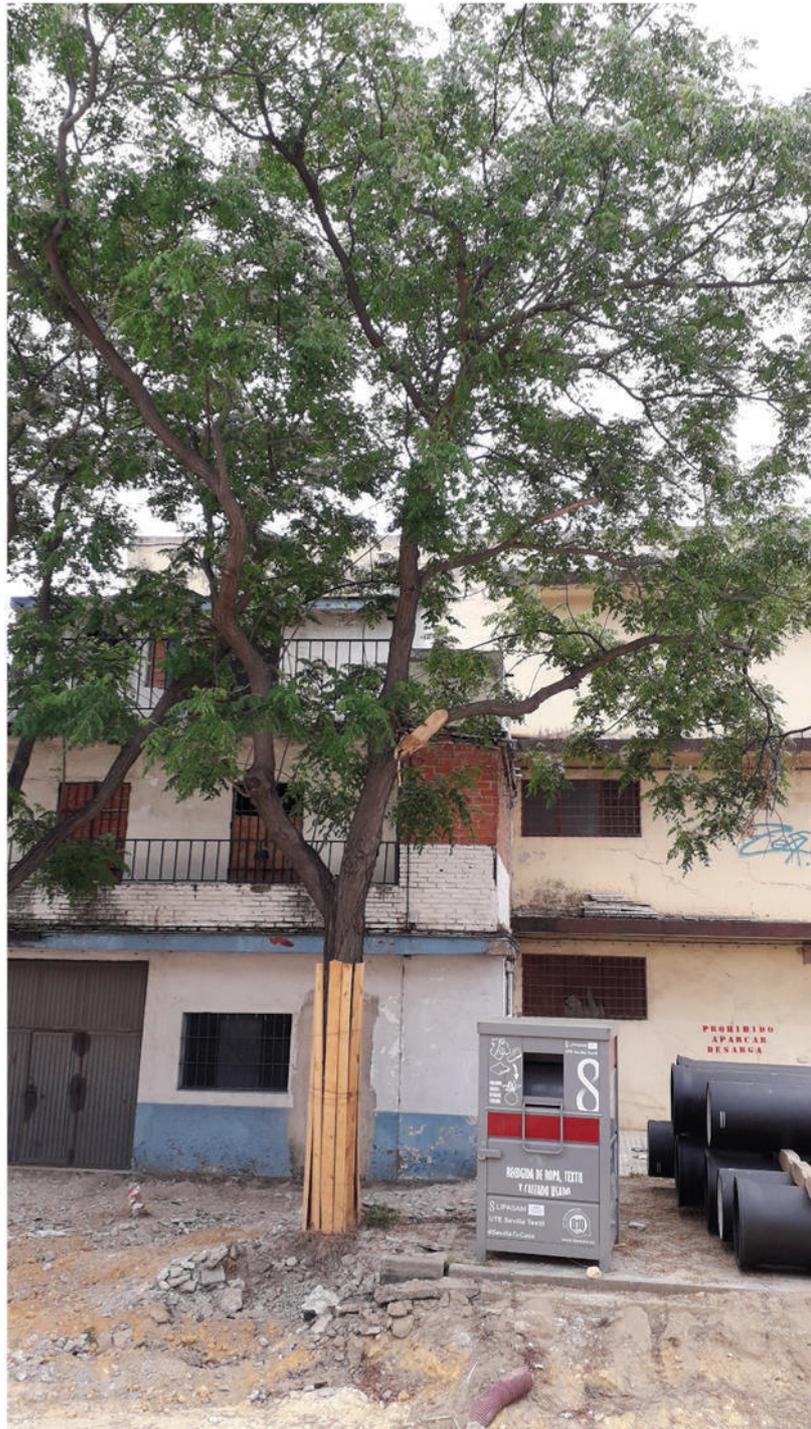
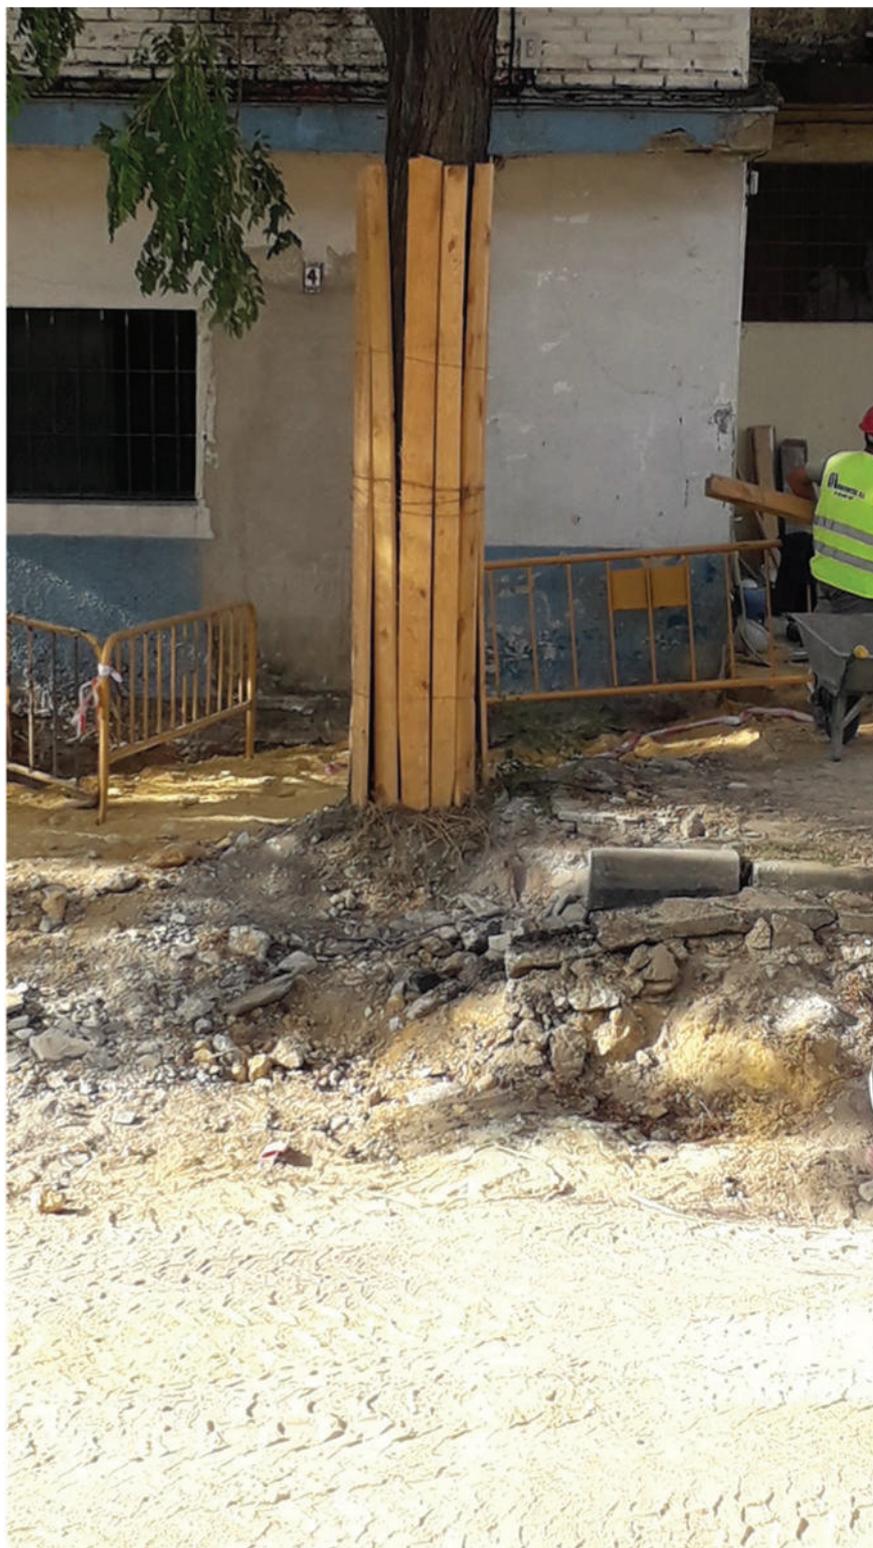
12. FOTOGRAFÍAS:

1. **FECHA:** 18 de mayo de 2018
2. **SITUACIÓN:** Avenida de Pero Mingo
3. **Distrito:** Este-Alcosa-Torreblanca
4. **ESPECIE:** *Melia azedarach*
5. **P.C. (c.m):** 113
6. **ALTURA (m):** 12
7. **ALCORQUE (m):** 1x1
8. **LATITUD DE ACERADO(m):** 4
9. **LESIONES GRAVES:**

- Se están realizando obras de instalación de infraestructuras de Emasesa en la avenida, que afectan seriamente la integridad y la seguridad de la alineación del arbolado.
- El apeo del ejemplar queda justificado con el informe de los Inspectores del Servicio de Parques y Jardines.
- No existiendo otras medidas correctoras posibles se recomienda el apeo del mismo.

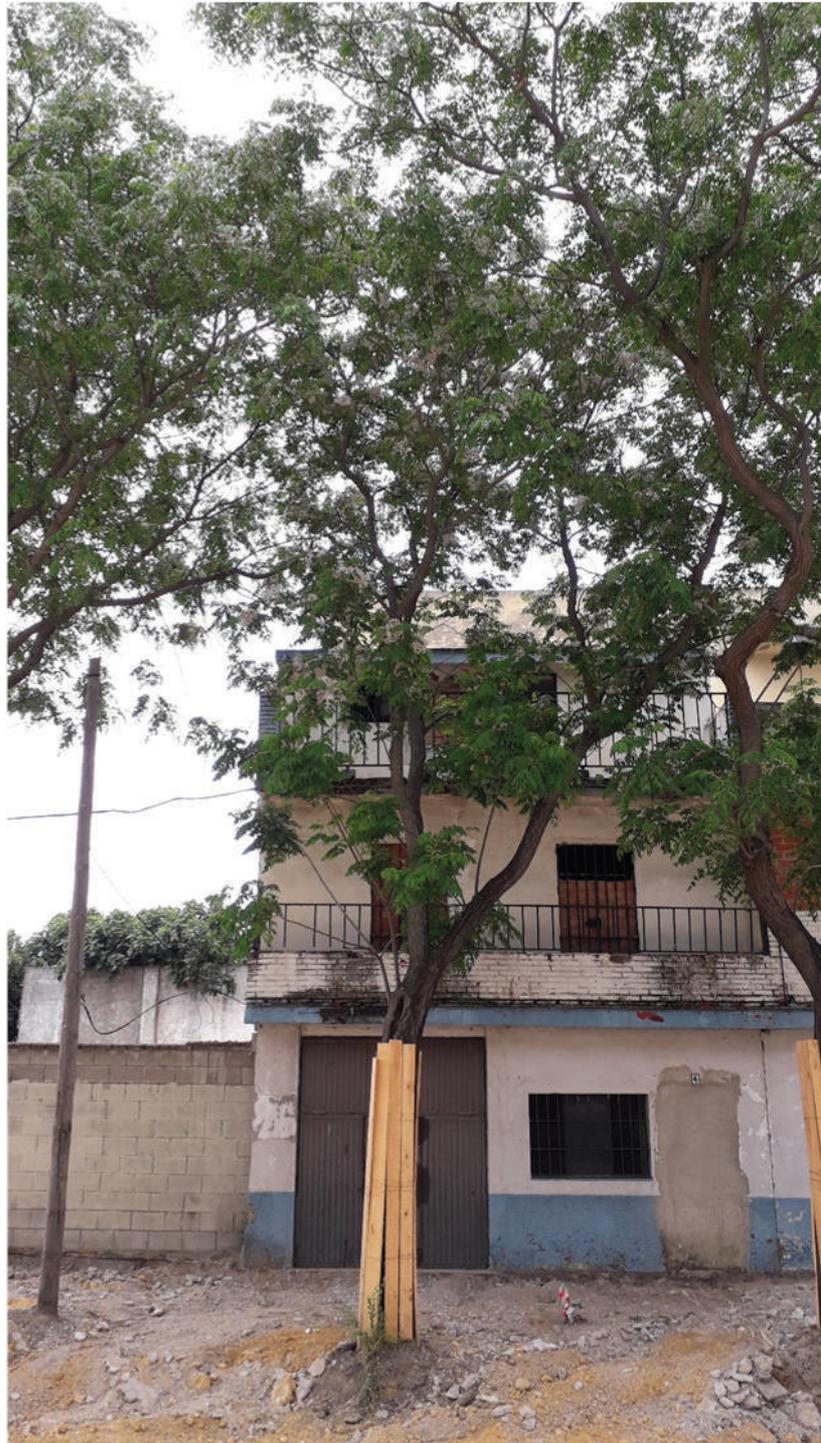
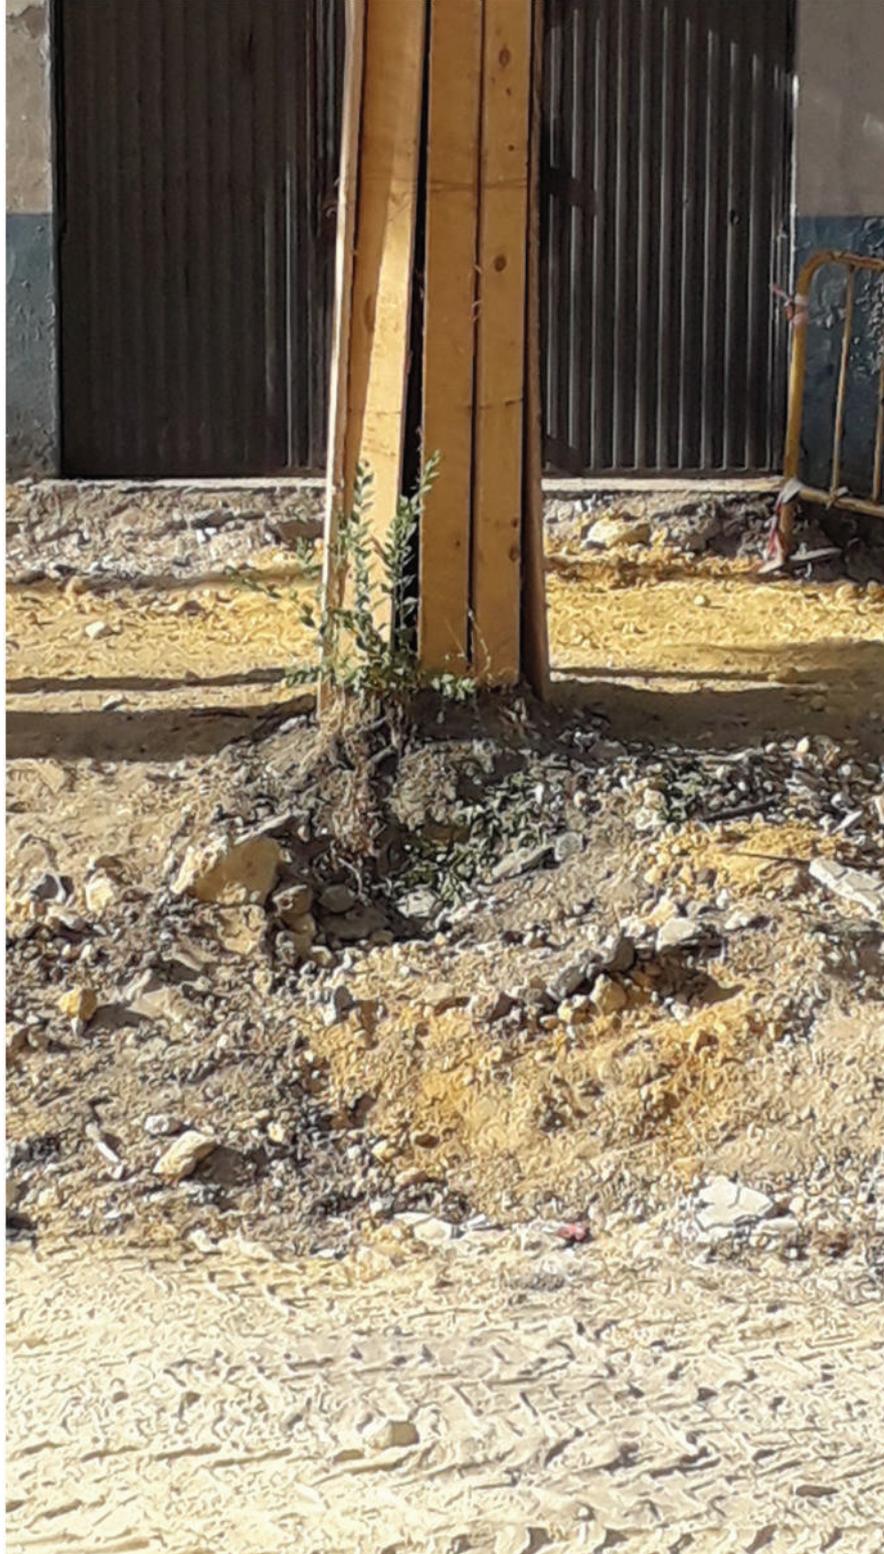
12. FOTOGRAFÍAS:

1. **FECHA:** 18 de mayo de 2018
2. **SITUACIÓN:** Avenida de Pero Mingo
3. **Distrito:** Este-Alcosa-Torreblanca
4. **ESPECIE:** *Melia azedarach*
5. **P.C. (c.m):** 143
6. **ALTURA (m):** 12
7. **ALCORQUE (m):** 1x1
8. **LATITUD DE ACERADO(m):** 4
9. **LESIONES GRAVES:**

- Se están realizando obras de instalación de infraestructuras de Emasesa en la avenida, que afectan seriamente la integridad y la seguridad de la alineación del arbolado.
- El apeo del ejemplar queda justificado con el informe de los Inspectores del Servicio de Parques y Jardines.
- No existiendo otras medidas correctoras posibles se recomienda el apeo del mismo.

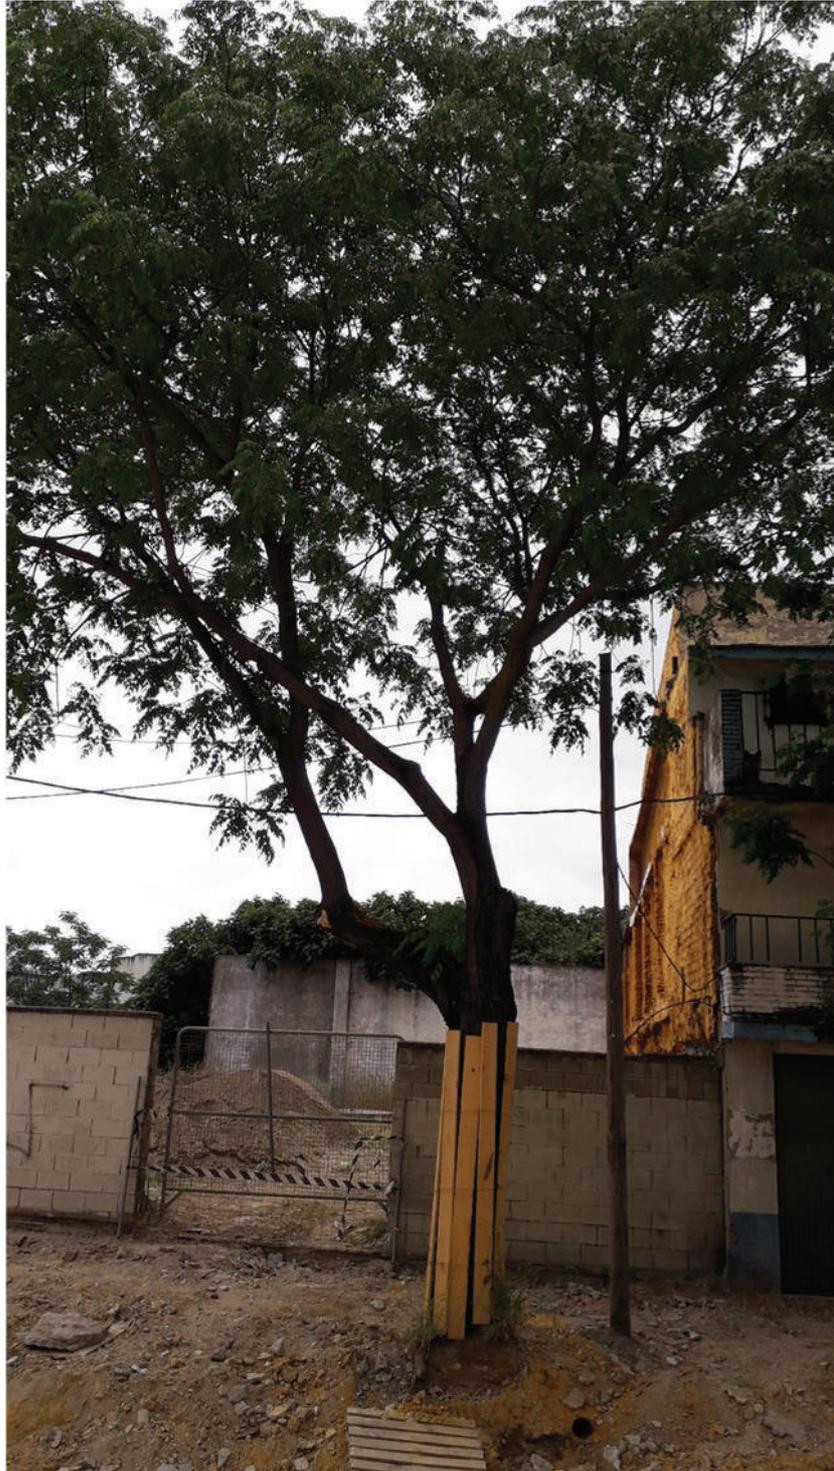
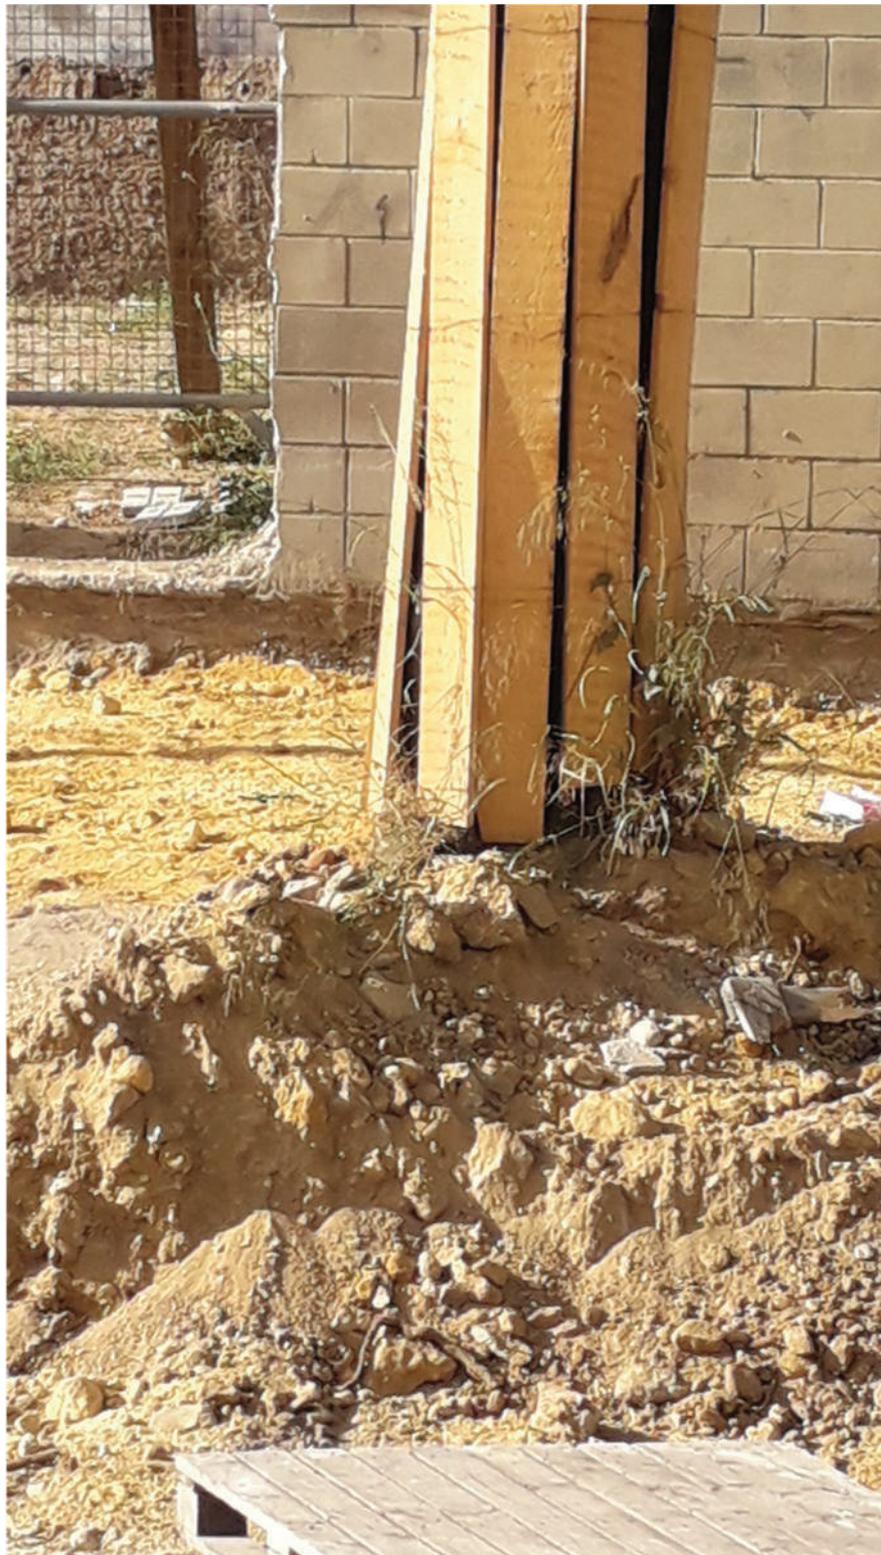
12. FOTOGRAFÍAS:

1. **FECHA:** 18 de mayo de 2018
2. **SITUACIÓN:** Avenida de Pero Mingo
3. **Distrito:** Este-Alcosa-Torreblanca
4. **ESPECIE:** *Melia azedarach*
5. **P.C. (c.m):** 115
6. **ALTURA (m):** 11
7. **ALCORQUE (m):** 1x1
8. **LATITUD DE ACERADO(m):** 4
9. **LESIONES GRAVES:**

- Se están realizando obras de instalación de infraestructuras de Emasesa en la avenida, que afectan seriamente la integridad y la seguridad de la alineación del arbolado.
- El apeo del ejemplar queda justificado con el informe de los Inspectores del Servicio de Parques y Jardines.
- No existiendo otras medidas correctoras posibles se recomienda el apeo del mismo.

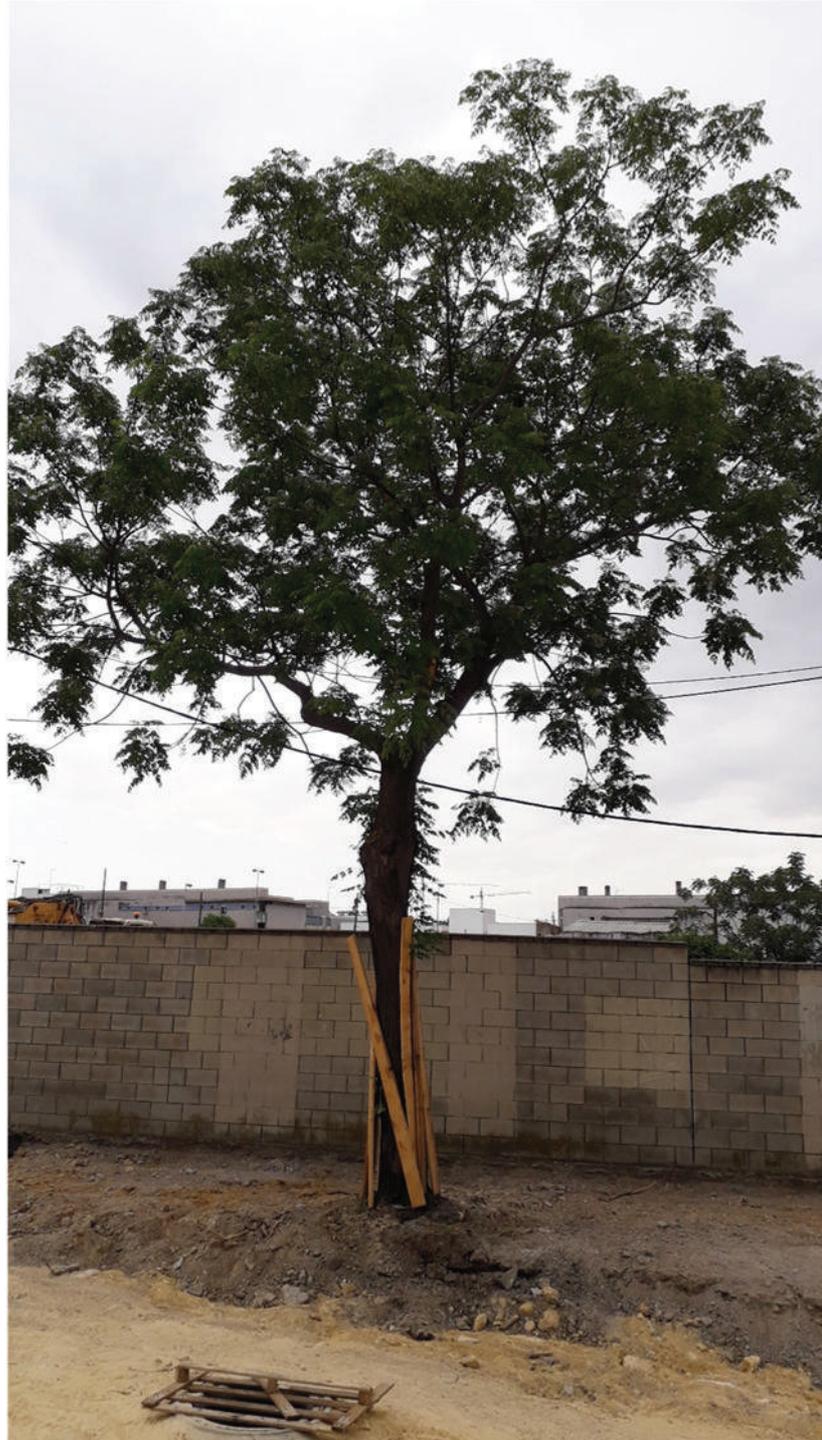
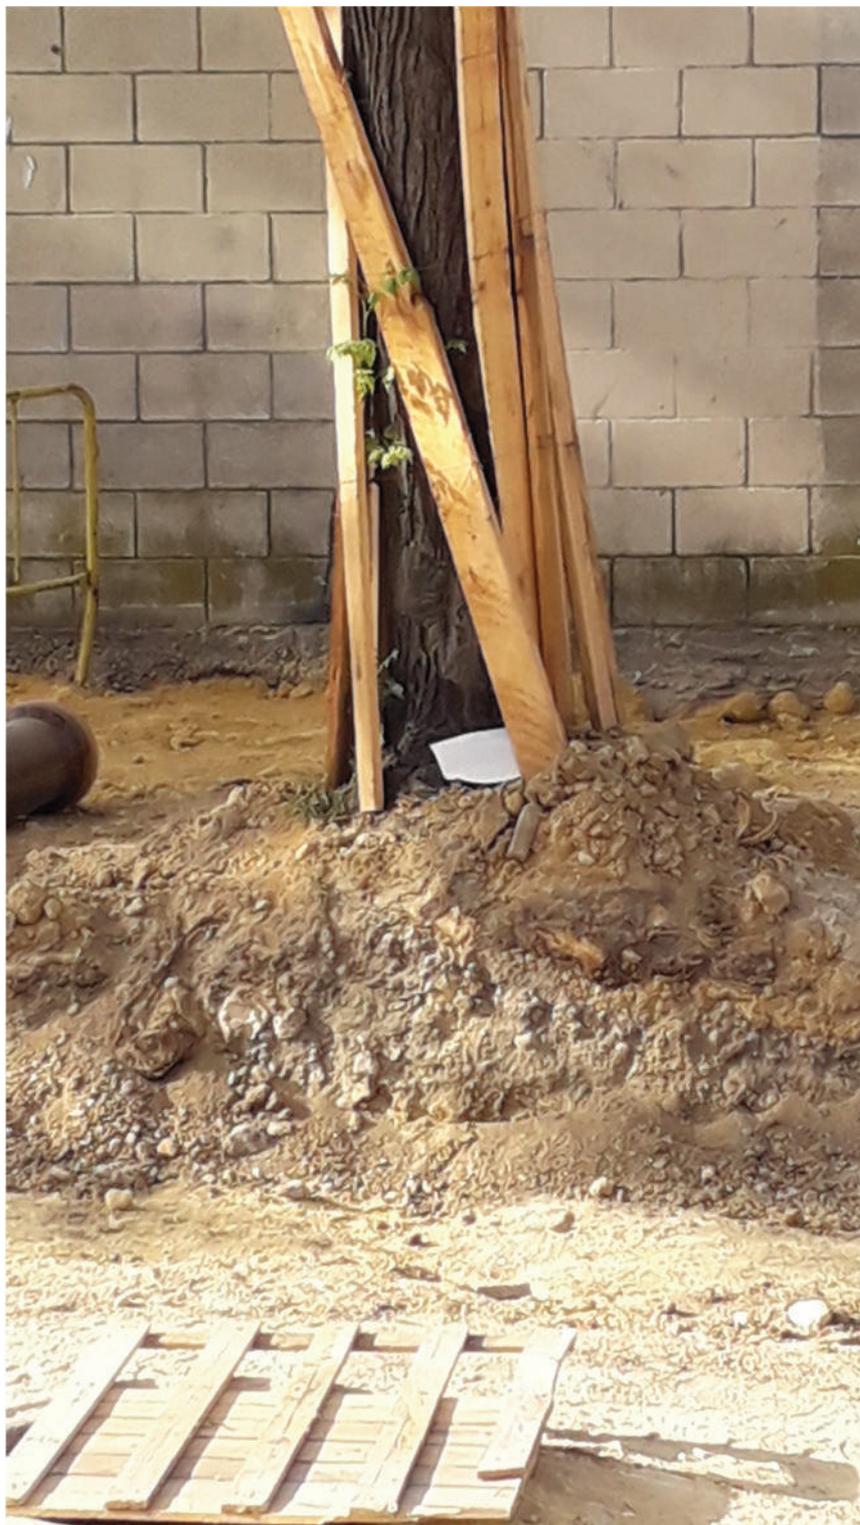
12. FOTOGRAFÍAS:

1. **FECHA:** 18 de mayo de 2018
2. **SITUACIÓN:** Avenida de Pero Mingo
3. **Distrito:** Este-Alcosa-Torreblanca
4. **ESPECIE:** *Melia azedarach*
5. **P.C. (c.m):** 125
6. **ALTURA (m):** 9
7. **ALCORQUE (m):** 1x1
8. **LATITUD DE ACERADO(m):** 4
9. **LESIONES GRAVES:**

- Se están realizando obras de instalación de infraestructuras de Emasesa en la avenida, que afectan seriamente la integridad y la seguridad de la alineación del arbolado.
- El apeo del ejemplar queda justificado con el informe de los Inspectores del Servicio de Parques y Jardines.
- No existiendo otras medidas correctoras posibles se recomienda el apeo del mismo.

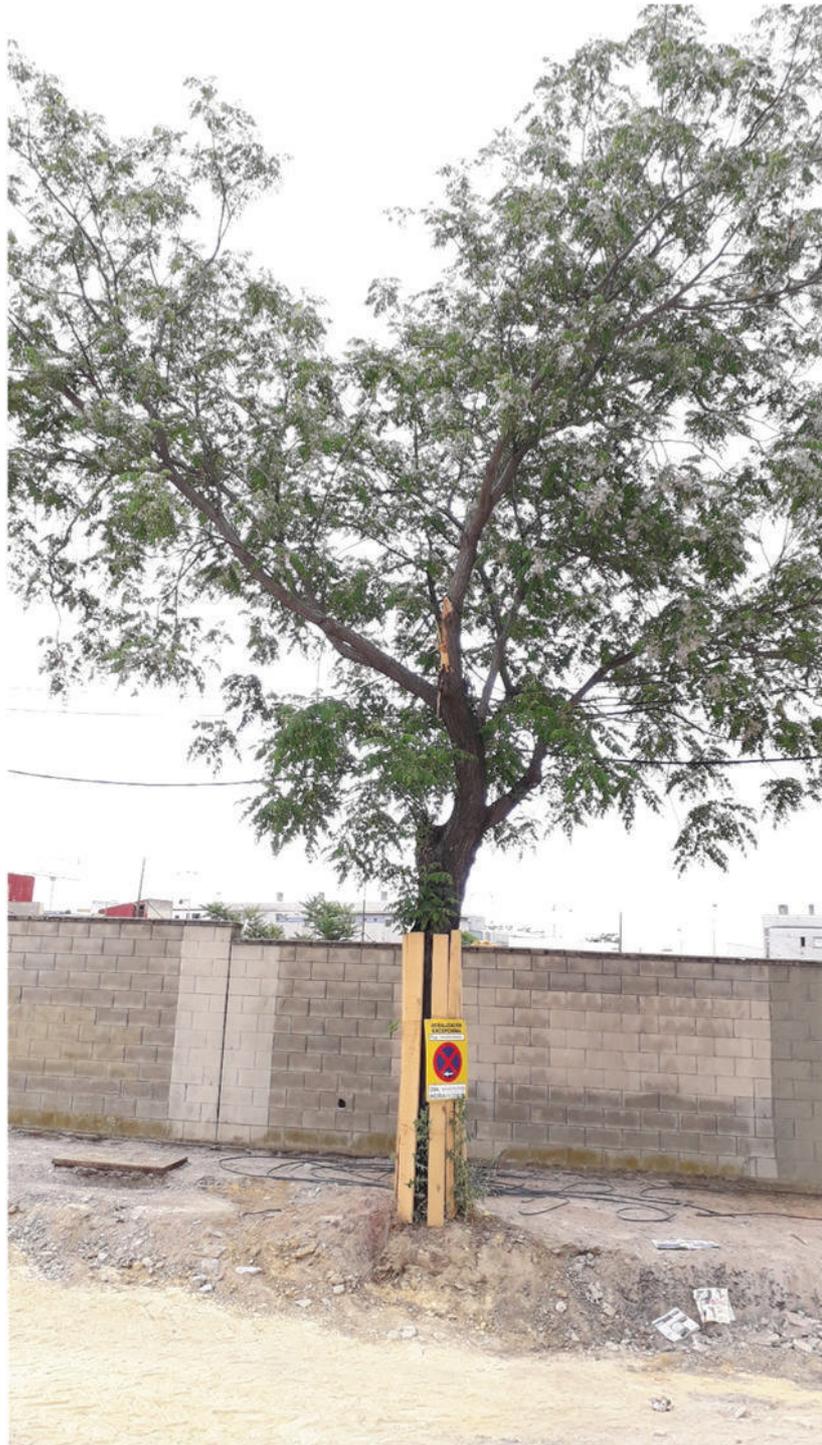
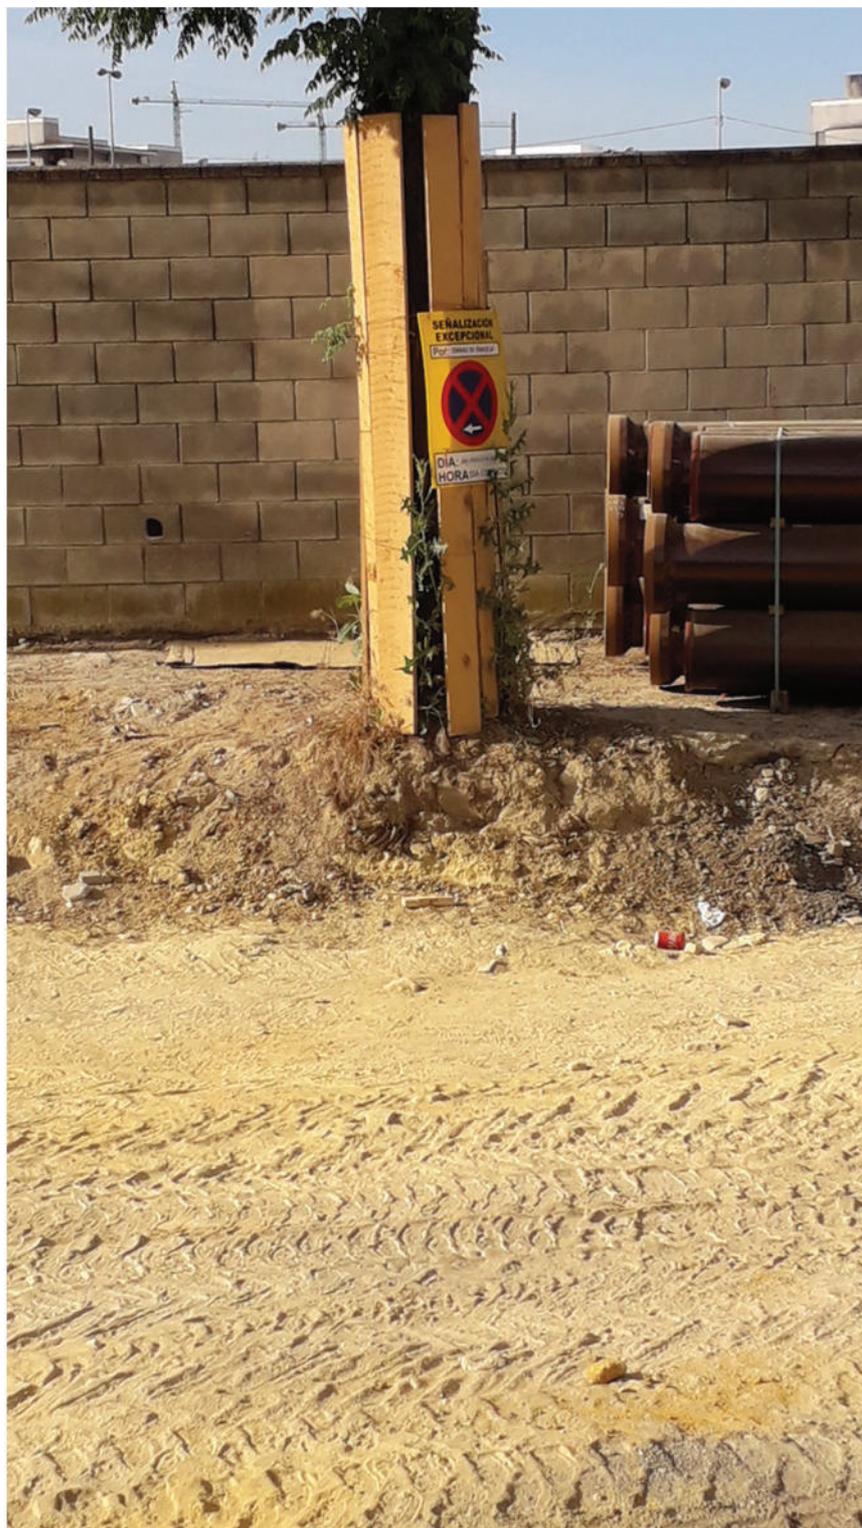
12. FOTOGRAFÍAS:

1. **FECHA:** 18 de mayo de 2018
2. **SITUACIÓN:** Avenida de Pero Mingo
3. **Distrito:** Este-Alcosa-Torreblanca
4. **ESPECIE:** *Melia azedarach*
5. **P.C. (c.m):** 105
6. **ALTURA (m):** 9
7. **ALCORQUE (m):** 1x1
8. **LATITUD DE ACERADO(m):** 4
9. **LESIONES GRAVES:**

- Se están realizando obras de instalación de infraestructuras de Emasesa en la avenida, que afectan seriamente la integridad y la seguridad de la alineación del arbolado.
- El apeo del ejemplar queda justificado con el informe de los Inspectores del Servicio de Parques y Jardines.
- No existiendo otras medidas correctoras posibles se recomienda el apeo del mismo.

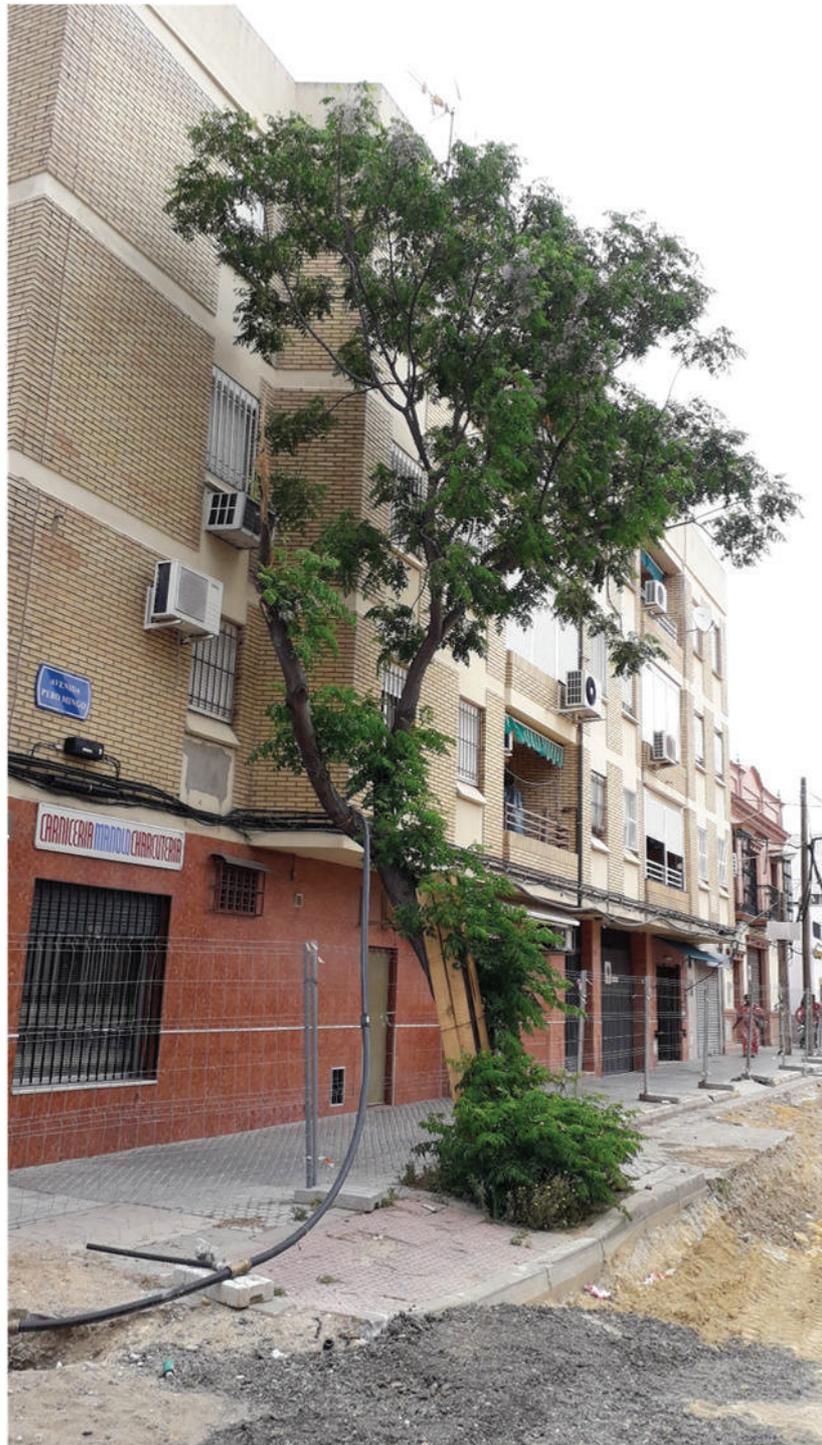
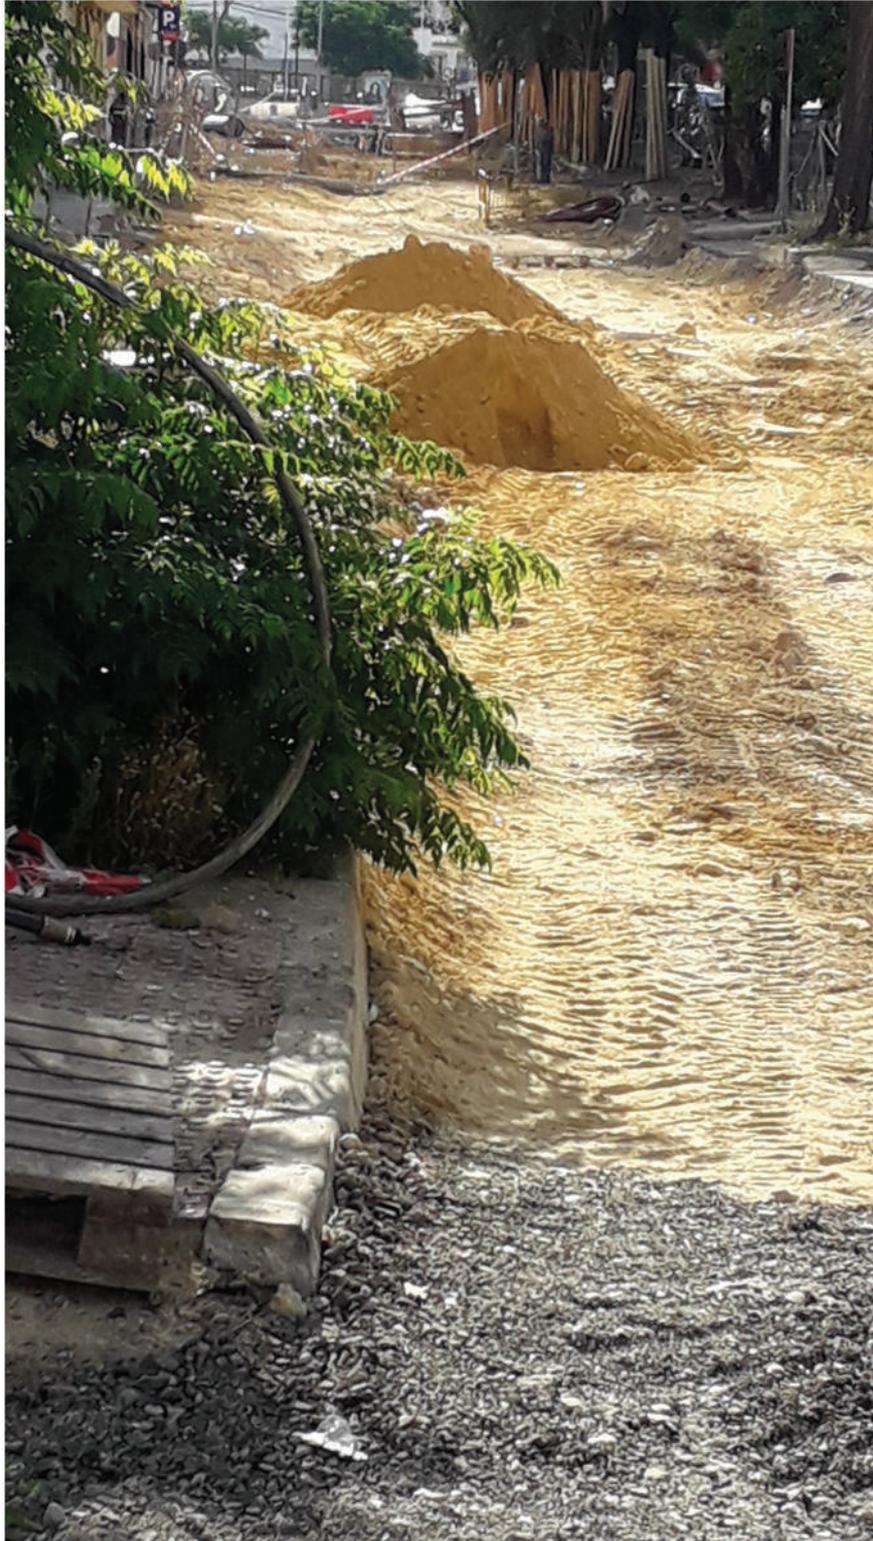
12. FOTOGRAFÍAS:

1. **FECHA:** 18 de mayo de 2018
2. **SITUACIÓN:** Avenida de Pero Mingo
3. **Distrito:** Este-Alcosa-Torreblanca
4. **ESPECIE:** *Melia azedarach*
5. **P.C. (c.m):** 95
6. **ALTURA (m):** 10
7. **ALCORQUE (m):** 1x1
8. **LATITUD DE ACERADO(m):** 5
9. **LESIONES GRAVES:**

- Se están realizando obras de instalación de infraestructuras de Emasesa en la avenida, que afectan seriamente la integridad y la seguridad de la alineación del arbolado.
- El apeo del ejemplar queda justificado con el informe de los Inspectores del Servicio de Parques y Jardines.
- No existiendo otras medidas correctoras posibles se recomienda el apeo del mismo.

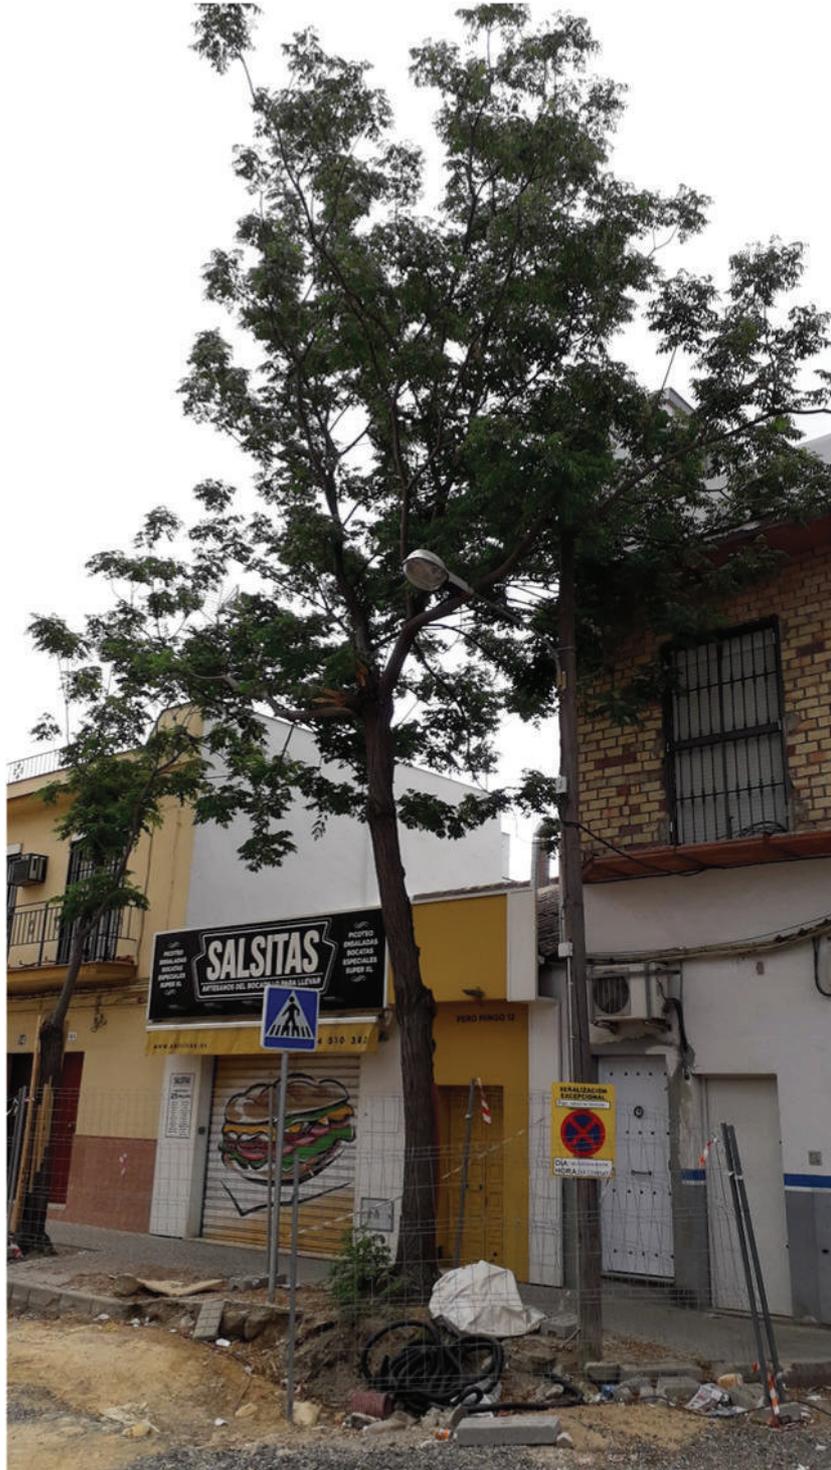
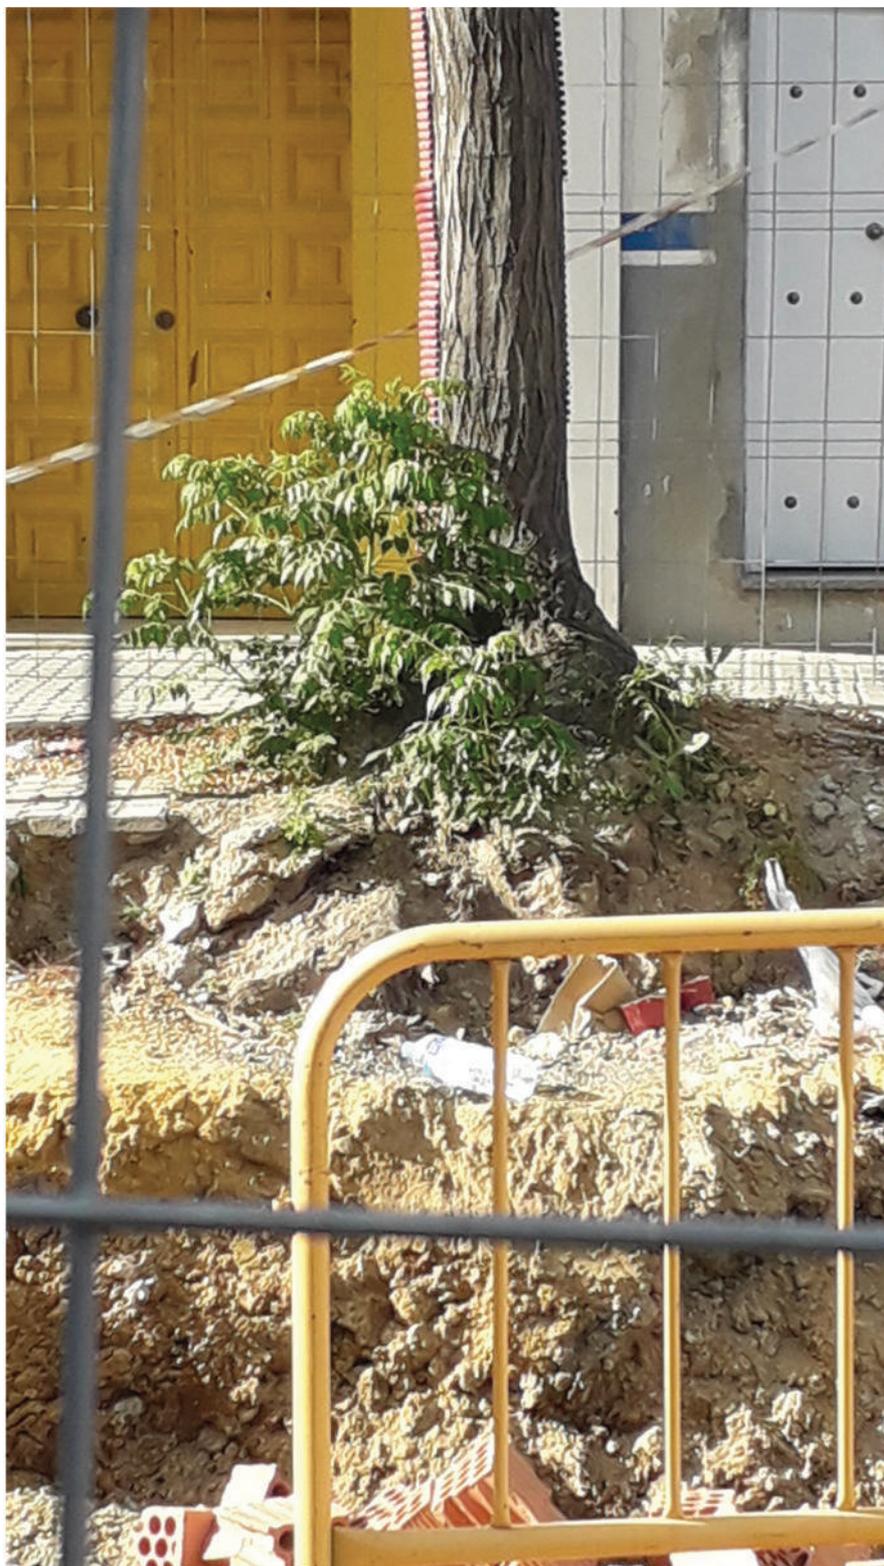
12. FOTOGRAFÍAS:

1. **FECHA:** 18 de mayo de 2018
2. **SITUACIÓN:** Avenida de Pero Mingo
3. **Distrito:** Este-Alcosa-Torreblanca
4. **ESPECIE:** *Melia azedarach*
5. **P.C. (c.m):** 105
6. **ALTURA (m):** 9
7. **ALCORQUE (m):** 1x1
8. **LATITUD DE ACERADO(m):** 4
9. **LESIONES GRAVES:**
