AYUNTAMIENTO DE SEVILLA

Expediente: 238/2018

## SOLICITUD DE APEO DE ARBOLADO VIARIO (AP-864-18) PARTE 2ª

# FICHA DE INSPECCIÓN DE VALORACIÓN DE RIESGO DE ARBOLADO

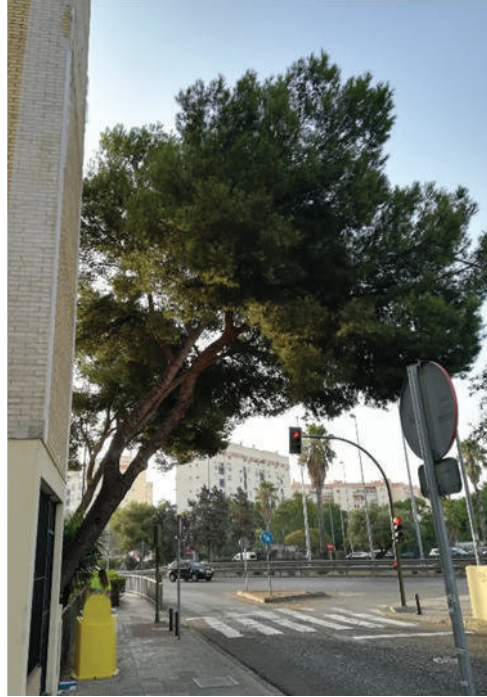
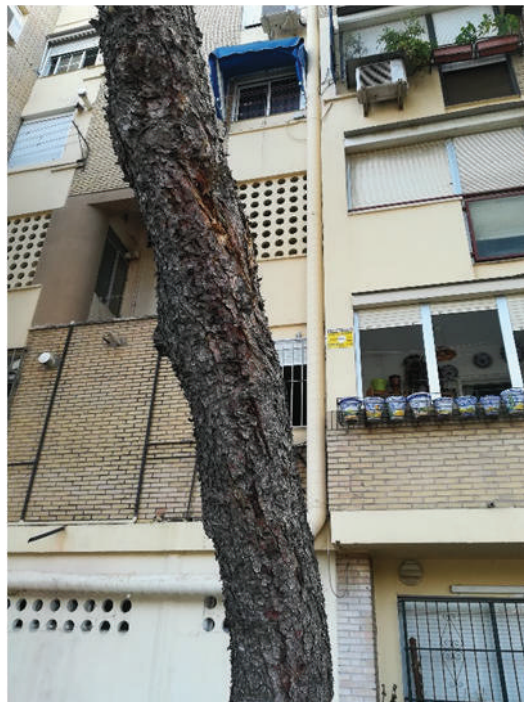
## 12. FOTOGRAFÍAS:

- Inclinación aproximada de 41° respecto a la vertical, con caída hacia la calzada.

- El estado fisiológico del árbol es bueno, presenta una copa de tamaño grande y un peso que puede alterar el equilibrio estático en presencia de vientos.

- Debido al reducido espacio radicular disponible se observan raíces superficiales con incapacidad de colonizar suficiente terreno para mantener un anclaje efectivo del ejemplar. Dicha situación se ve agravada por el elevado peso de la copa, que genera un alto efecto palanca. Se observan grietas por torsiones en el tronco.
- No existiendo otras medidas correctoras se recomienda el apeo del mismo, debido al tamaño y desarrollo del ejemplar. No siendo posible su trasplante en otra ubicación con garantías de pervivencia.

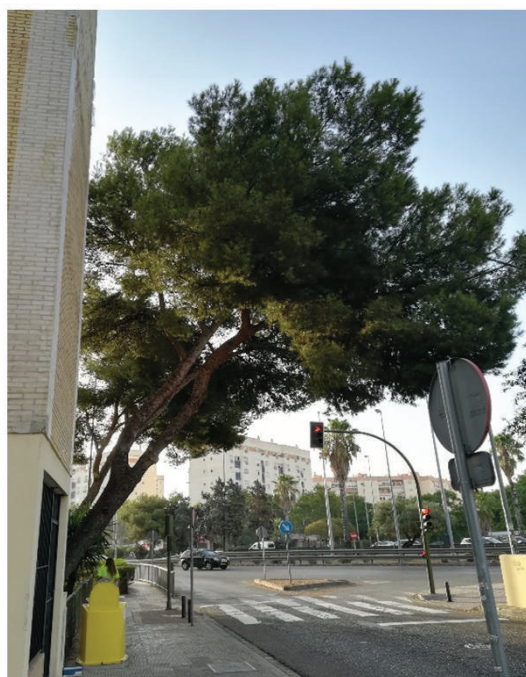
VISTA GENERAL

Ejemplar que presenta inclinación de 41° sobre la vertical, con caída sobre carril de circulación. Se observan raíces superficiales y torsiones en fibras del tronco. Copa desestructurada, con peso en extremo y nula capacidad de corrección natural. Se recomienda sustituir por especie con raíces pivotantes y crecimiento vertical recogido, como por ejemplo *Cupressus sempervirens var. stricta*.

ACTUACIÓN PROPUESTA 1: Tala	
PRIORIDAD: Inmediata	NIVEL DE RIESGO RESIDUAL (1): -
ACTUACIÓN PROPUESTA 2: Sustitución de especie	
PRIORIDAD: Programada	NIVEL DE RIESGO RESIDUAL (2): -
FRECUENCIA REVISIÓN: -	FECHA PRÓXIMA REVISIÓN: -
PRECISA VTA: No E.V.A ALTURA: No	NIVEL DE RIESGO RESIDUAL : -

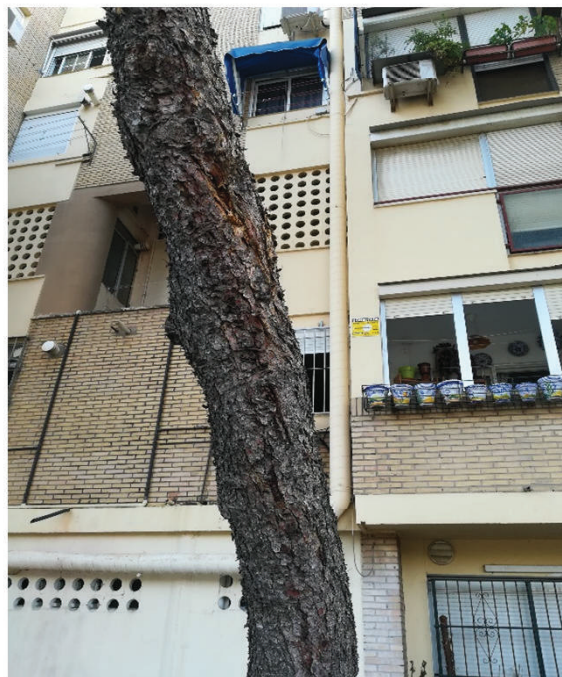
VISTA DEFECTO 1

TÉCNICO: José López López	FECHA INSPECCIÓN: 27/08/2018
DEFECTO 1: Inclinación	DEFECTO 2: Fisuras/Grietas
DIANA: 2 TIPO: Vehículos	TAMAÑO PARTE: 2 (26 cm-45 cm Ø)
DISTANCIA CAÍDA A DIANA: 10m	PROBABILIDAD FALLO: Inminente
PROBABILIDAD IMPACTO: Media	CONSECUENCIAS DEL FALLO: Graves
PROB. FALLO E IMPACTO: Probable	NIVEL DE RIESGO: <b>Alto</b>
