Expediente: 285/2021

SOLICITUD DE APEO DE ARBOLADO VIARIO (AP 545-21) PARTE 2ª

MOTIVO DEL APEO: Obra de reacondicionamiento urbano (Gerencia de Urbanismo)

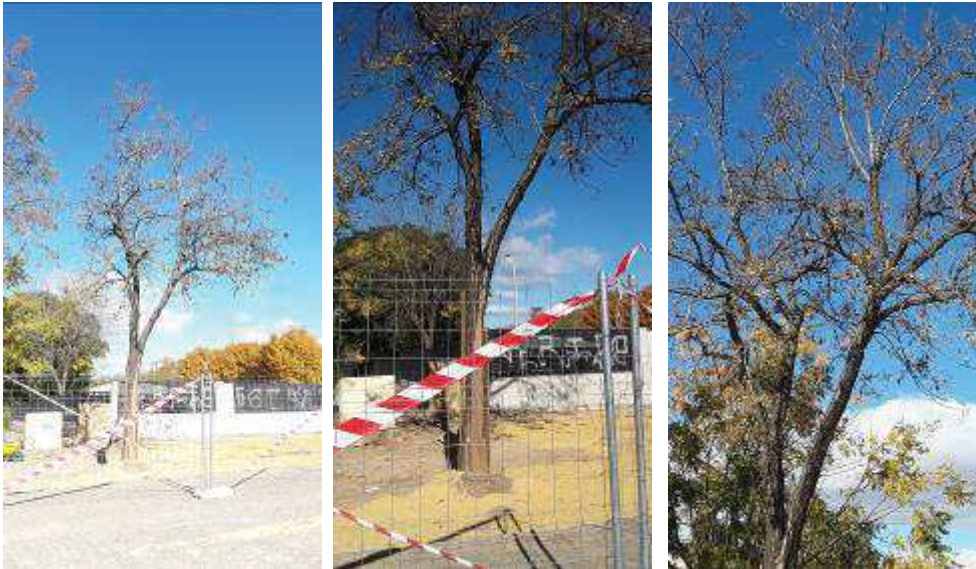
12. FOTOGRAFÍAS:

9. **LESIONES GRAVES:**
 - Potencial afección radicular originada por el exceso de compactación del terreno que ha provocado el estancamiento del desarrollo del ejemplar que actualmente muestra falta de vigor evidente.

- Dos ejes codominantes con corteza incluida en la cruz principal.
 - Descortezado en la zona de tracción de la base del eje Este.
 - Se observa baja eficacia de las estrategias de compartimentación y refuerzo estructural en los defectos mecánicos.

10. **ESTADO GENERAL:**
 - Árbol maduro, con copa de amplitud reducida (4m de diámetro), con síntomas de decaimiento incipiente (necrosis y clorosis foliar, incremento de transparencia, 10% ramas secas y mortalidad de la zona distal de las ramas cimeras en el dosel).
