Expediente: 203/2021

AP-276 a 279 y 290 a 315-2021
AAP

SOLICITUD DE APEO DE ARBOLADO VIARIO (AP-278-21) PARTE 2ª

MOTIVO DEL APEO: Obra de sustitución de canalizaciones de servicios de EMASESA

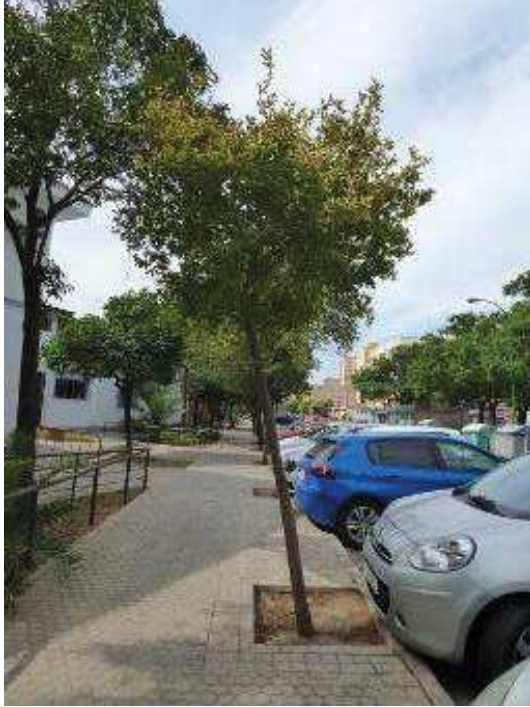
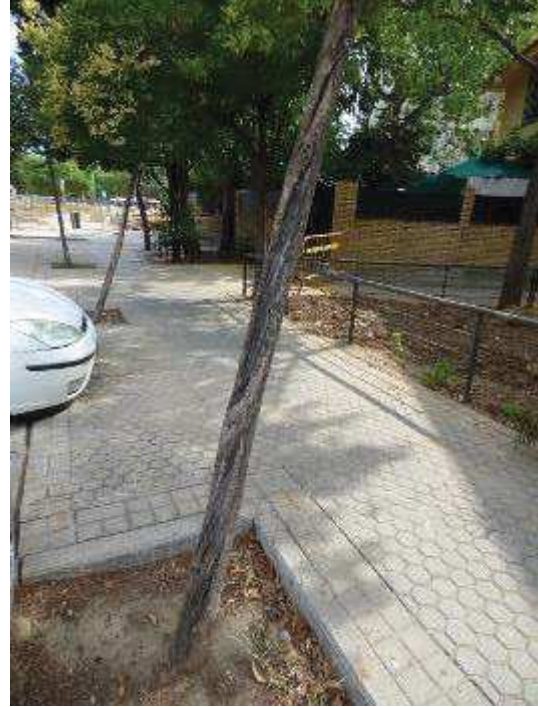
12. FOTOGRAFÍAS

6. **ALTURA (m):** 3
7. **ALCORQUE (m):** 1 x 1
8. **LATITUD DE ACERADO(m):** 3
9. **LESIONES GRAVES:**
 - Potencial afección fúngica radicular.
 - Inclinación 16ºE por aparente fallo primario del anclaje tras el impacto de los vehículos durante el estacionamiento.

- Varias heridas longitudinales con madera expuesta en la cara O del tronco.
 - Se observa baja eficacia de las estrategias de compartimentación y refuerzo estructural en los defectos mecánicos.

10. **ESTADO GENERAL:**
 - Árbol adulto, con vitalidad media y porte refaldado.
11. **OBSERVACIONES:**
 - Interferencia ineludible de la posición arbolada con la obra de la empresa EMASESA para sustitución de la red subterránea de abastecimiento y saneamiento en la Barriada Juan XXIII. Los daños proyectados, infringidos sobre raíces de relevancia estructural dentro del área crítica de anclaje, implican la pérdida definitiva de viabilidad del árbol, sin alternativas posibles del trazado soterrado que permitan la conservación del ejemplar.

- Considerando las características de la especie, oficialmente clasificada dentro del grupo de menor longevidad, se estima una corta vida útil futura al ejemplar, en cuanto a funcionalidad, declive fisiológico y riesgo de fallo dentro de márgenes tolerables, dadas las condiciones actuales de su estado biomecánico y las alteraciones proyectadas en el entorno.
