**Expediente 70/2021**

AP-328-2021  
AAP

**FICHA DE APEO DE ARBOLADO VIARIO (328/21) PARTE 2ª**

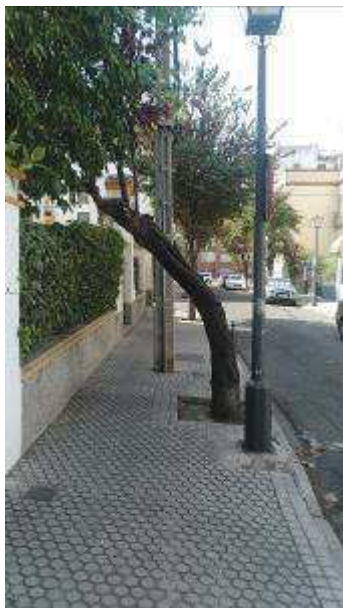
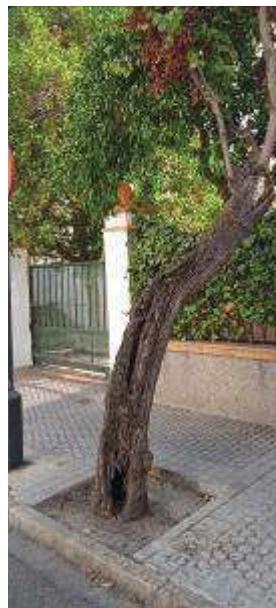
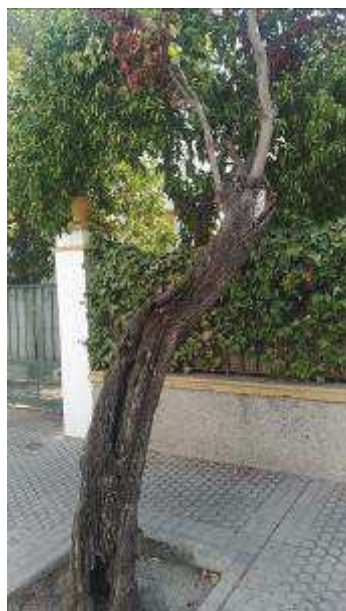
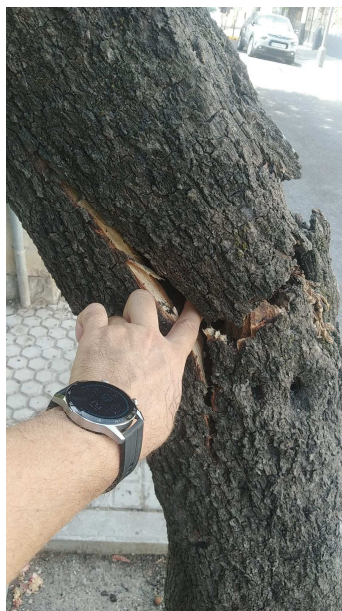
9. **FOTOGRAFÍAS:**

5. **LATITUD DE ACERADO:** Acceso a viviendas, zona de aparcamiento en línea y calzada de un carril de circulación. Anchura de acerado de 1,5m.
6. **LESIONES GRAVES:** Fisura transversal en el tronco a 1,4m de altura en la zona de tracción de la inclinación (20ºE), quedando la copa apoyada en un árbol colindante, del patio privado de la vivienda anexa. Avanzada pudrición del fuste, con cavidad abierta desde la cruz hasta la base en la zona de tracción de la inclinación, y probable extensión de la afección fúngica y disfuncionalidad fisiológica a nivel radicular.

7. **ESTADO GENERAL:** Árbol maduro, antiguamente desmochado, levemente desvitalizado a nivel foliar (suplentes inducidos por el antiguo desmoche) y con síntomas de senescencia prematura en la madera (descomposición de los tejidos internos, escasa generación anual de albura y baja capacidad de emisión de madera de reacción y refuerzo estructural en defectos mecánicos, lo que implica una reducida pared residual).

8. **OBSERVACIONES:** Poda reciente de control de copa para controlar la carga sobre el defecto (junio 2021), que no ha sido suficiente para evitar el fallo. Como factores agravantes que han favorecido la rotura del tronco, se estima la desecación de los tejidos expuestos y el déficit hídrico a nivel vascular derivado de las altas temperaturas, máximo albedo y el mínimo régimen pluviométrico estival.

**MOTIVO DEL APEO:** Inviabile tras incidencia
