Expediente: 002/2021

AP-512 a 515-2020
AAP

FICHA DE SOLICITUD APEO DE ARBOLADO VIARIO (AP 513-2020) PARTE 2ª

Formulario de Evaluación Básica de Riesgo de Arbolado

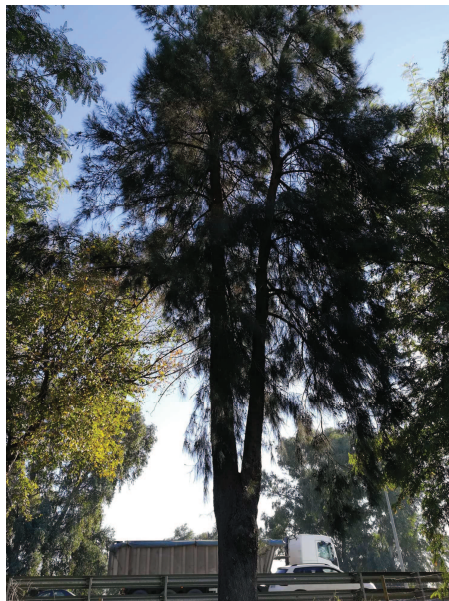
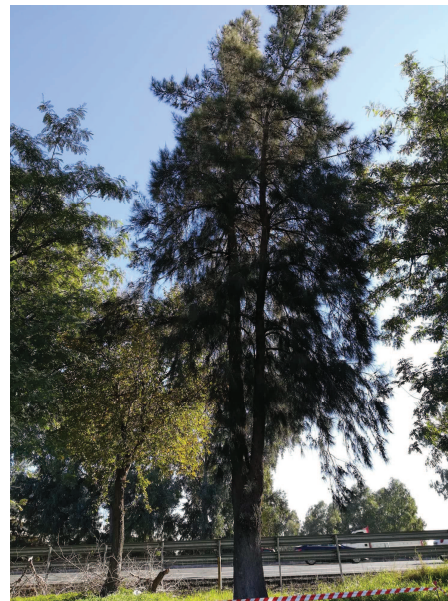
9. FOTOGRAFÍAS:

6. LESIONES GRAVES: Ninguna.

7. ESTADO GENERAL: Bueno. El estado fisiológico, asociado al vigor, es bueno. Presenta codominancia de ejes sin presentar riesgo alguno en el momento de la inspección.

8. OBSERVACIONES: Es un ejemplar sano y que no presenta defectos graves que generen riesgo de caída del ejemplar.

Debido a las obras que se van a acometer en la zona por parte de Emasesa y dado que el ejemplar está situado en la traza del mismo, considerándose no trasplantable. Por tratarse de un imperativo por obra de las obras para la Conexión de la 2ª Cintura de Abastecimiento de Sevilla con la arteria Ø1600 en el entorno del Parque Guadaira para la garantía de la alimentación a los depósitos de Adufe, se considera imprescindible su apeo.

Propuestas y/o consejos Se solicita el apeo por incompatibilidad con la obra de Emasesa.
