Expediente: 172/2021

AP-260-2021 a AP-263-2021
AP-263-2021
CAF

Formulario de Evaluación Básica de Riesgo de Arbolado

Cliente: Ayuntamiento de Sevilla. Servicio de Parques y Jardines. Fecha: 25-may.-2021 Hora: 8:30
 Dirección/localización árbol: Avenida de la Cruz Roja ID. Árbol: 20 Hoja 1 de 2
 Especie de árbol: *Robinia pseudoacacia* Perímetro: 159 Altura (m): 10 Proyección copa diám. (m): 5
 Asesor: Ute arbolado y jardinería sector norte de Sevilla Periodo de tiempo: 30 Herramientas utilizadas: Cámara Fotográfica, tablet, cinta métrica, martillo teflón, Arbomap

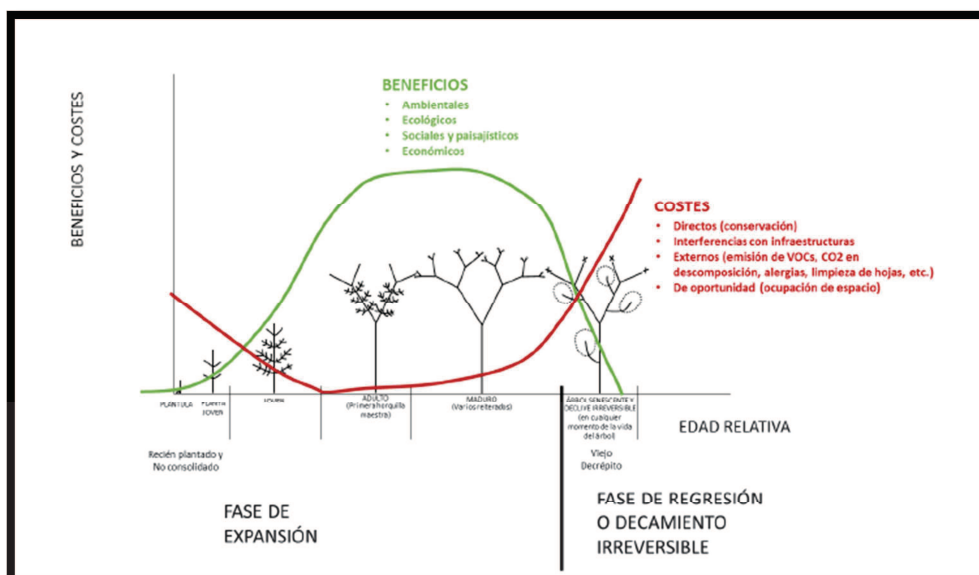
Ilustración 1. Gráfica beneficios-cortes a lo largo de la edad relativa de un árbol urbano

- Debido a la conjunción del estado de los defectos estructurales y fisiológicos, la edad relativa del ejemplar, su vitalidad y las características de la especie, se puede determinar razonadamente que el ejemplar, como árbol urbano, ha alcanzado la fase en que los costes de mantenimiento son mayores que los beneficios que puede generar.

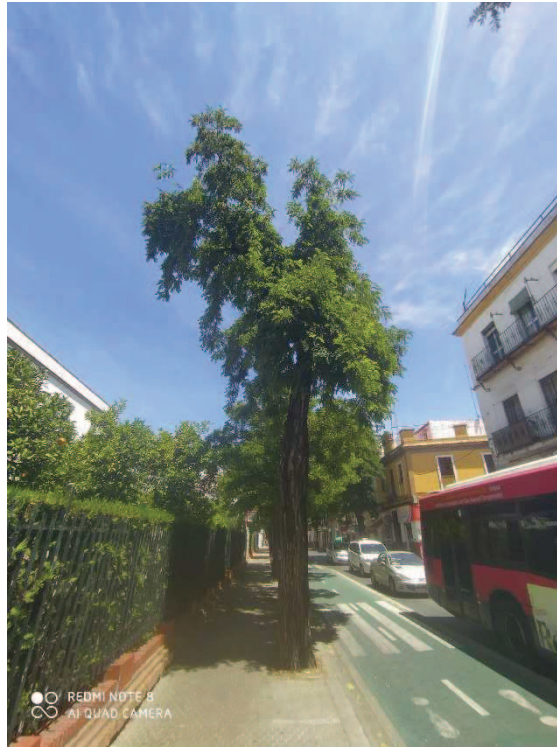
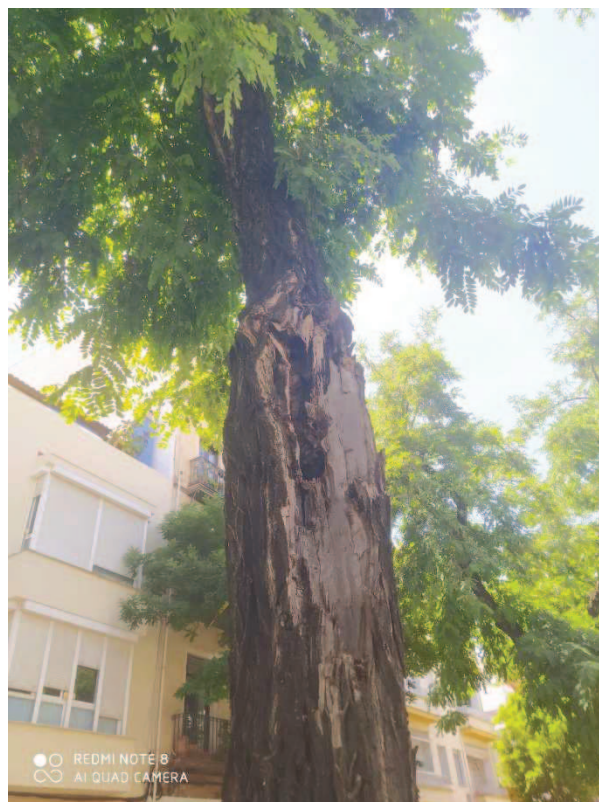
12. FOTOGRAFÍAS:

"ÚNICO.- Autorizar el apeo de un ejemplar de *Robinia pseudoacacia* con id nº 20, situado en la Avenida de La Cruz Roja (AP-263-2021). De acuerdo con el informe del Servicio Técnico: **MOTIVO DEL APEO:** Riesgo no tolerable. Según la inspección visual realizada por los inspectores de riesgo, se constata que el ejemplar presenta una serie de defectos estructurales que comprometen severamente su estabilidad general. Los cuáles generan un nivel de riesgo **ELEVADO**, asociado al árbol. Se observan características comunes entre los ejemplares de esta especie de toda la alineación. En parte inducidas y favorecidas por técnicas de manejo obsoletas actualmente, pero habituales durante las últimas décadas en gestión de arbolado urbano. Desembocando en un deterioro fisiológico, que acaba traduciéndose en degradación estructural y facilitando la invasión de hongos patógenos en los ejemplares. En los que se detectan graves afecciones por, al parecer, las especies *Ganoderma spp.* e/o *Inonotus spp.* La especie *Robinia pseudoacacia*, reúne algunos atributos que la convierten en una opción con baja eficiencia relativa como árbol urbano. Debido, entre otros aspectos, a que implica un largo periodo de consolidación tras implantarse y exige constantes actuaciones para favorecer el óptimo desarrollo de su modelo arquitectural en el entorno urbano. Resultando finalmente un periodo de mayor aporte de beneficios ecosistémicos relativamente corto. Esta situación se traduce en un balance negativo de costes/beneficios en un significativo porcentaje de los casos, Más aun cuando los ejemplares ya envejecidos deben mantenerse dentro de unos rangos de riesgo tolerables. Como gestores conscientes de la importancia del papel del arbolado urbano en la mejora del confort ciudadano, debemos atender al "momento oportunidad" que genera el proyecto de reurbanización que comenzará de manera inminente en la zona. Entre sus principales objetivos se encuentra la creación de un corredor verde a lo largo del eje de la avenida. Por lo que es recomendable aprovechar las mejoras del entorno para implantar nuevos ejemplares de calidad. Ya que con la renovación de estos, se pretende mejorar el arbolamiento de la zona, ampliando la superficie foliar de las posiciones que se renueven bajo estos criterios y con ello, aumentando exponencialmente los beneficios ecosistémicos que nos brinda el arbolado urbano en el corto-medio plazo. Las obras proyectadas para la reurbanización y climatización de toda la avenida generarán alteraciones significativas en el entorno de los árboles. Ya que acciones como las relacionadas con la renovación del pavimento, circulación

Notas, explicaciones, descripciones: Ejemplar con chancro en eje principal, originado por el fallo de uno de los ejes primarios. Dicho desgarro muestra pudrición llegando al duramen del eje. Tras el fallo mencionado el ejemplar queda con alta esbeltez incrementando la probabilidad de fallo. Y se detecta importante pérdida de labio de herida.

Propuestas y/o consejos Se propone su apeo y reposición, puesto que no existen alternativas para permitir la viabilidad del ejemplar dentro de unos rangos razonablemente tolerables de riesgo asociado a él.
