**Expediente: 171/2021**

AP-264-2021 a AP-266-2021  
AP-266-2021  
CAF

## SOLICITUD DE APEO DE ARBOLADO VIARIO (AP-266-21) PARTE 2ª

### MOTIVO DEL APEO: RIESGO NO TOLERABLE

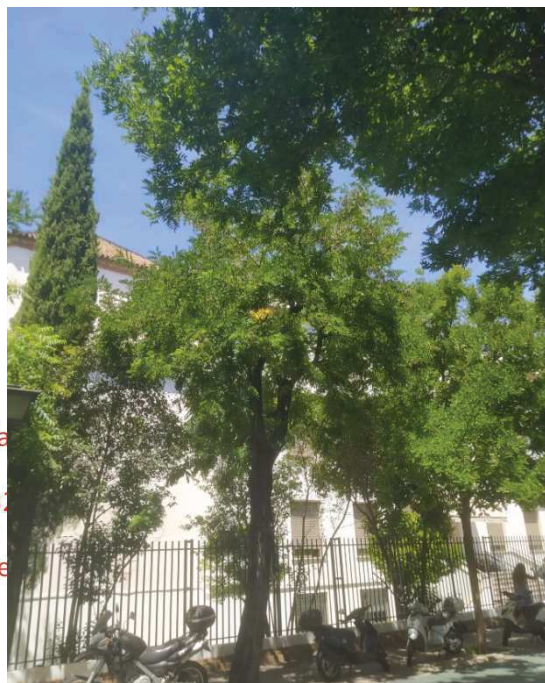
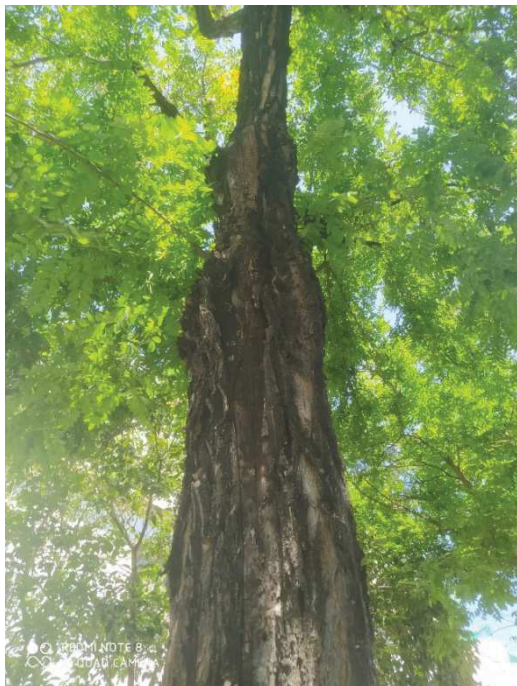
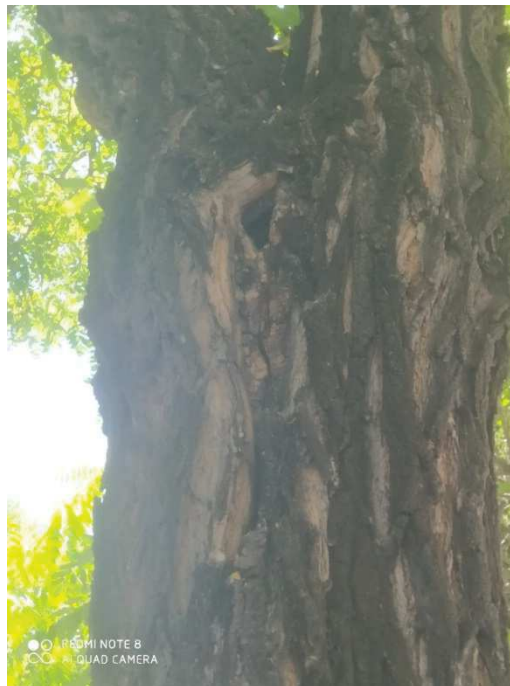
## 12. FOTOGRAFÍAS:

6. **ALTURA (m):** 7.5
7. **ALCORQUE (m):** 1 x 1
8. **LATITUD DE ACERADO(m):** 4
9. **LESIONES GRAVES:**
  - Severa afección fúngica asociada a cavidad interna, deteriorando los tejidos de la cruz principal en especial. Descortezamientos asociados a dicho defecto.

- Grieta asociada a el defecto en cruz, con recorrido vertical desde la horquilla hasta 1,5m por debajo, hacia el cuello. Se observa que la grieta atraviesa prácticamente la totalidad del tronco en toda su sección.

- Chancro que recorre el tronco longitudinalmente con duramen expuesto y con avanzado deterioro, y asciende por uno de los ejes primarios.
  - Importante deterioro de los labios de herida asociados a los diversos defectos estructurales.

**Notas, explicaciones, descripciones:** Ejemplar con cavidad en cruz, maderas vistas en eje principal. Ejemplar con grieta vertical de 1.50 metro desde la cruz, grieta que se repite en el lado posterior. Copa reducida tras la primera evaluación. Actualmente se observa que el avance de la pudrición es significativo y que el nivel de deterioro que presentan los tejidos visualmente, podrían inducir el colapso de alguna estructura, sin necesidad de se diesen rachas de vientos o lluvia intensas. El deterioro de los labios de herida es importante.

**Propuestas y/o consejos** Se propone su apeo y reposición, puesto que no existen alternativas para permitir la viabilidad del ejemplar dentro de unos rangos razonablemente tolerables de riesgo asociado a él.
