(AP-224-2021 a AP-225-2021)
AP-225-2021
CAF

FICHA DE APEO DE ARBOLADO VIARIO (AP225/21) PARTE 2ª

MOTIVO DEL APEO: Obra de sustitución de canalizaciones de servicios de EMASESA

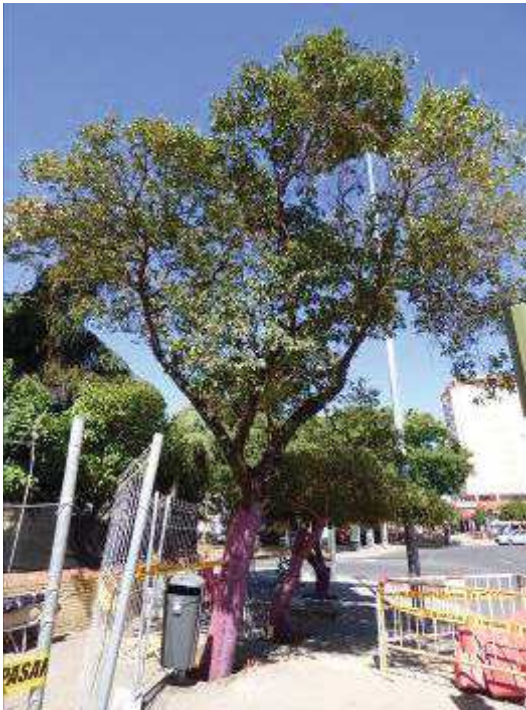
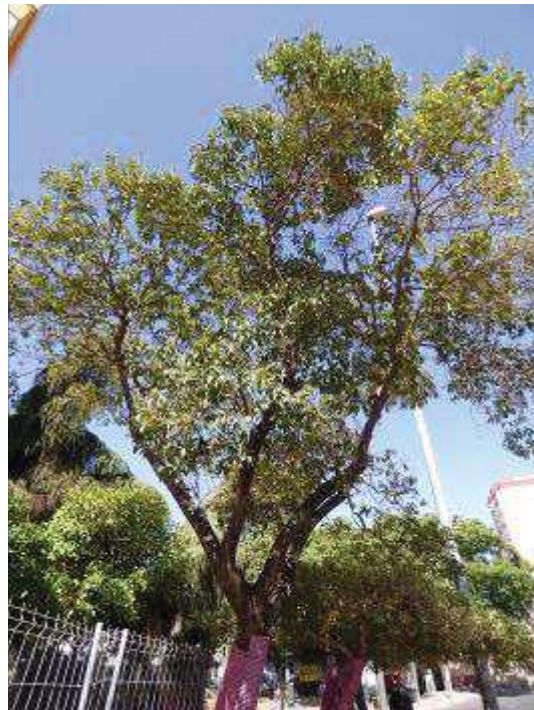
9. FOTOGRAFÍAS

5. **LATITUD DE ACERADO:** Acceso a viviendas y zona comercial.
6. **LESIONES GRAVES:** Inclinado 15ºN. Zonas de descortezado y madera expuesta por lesiones superficiales en el tronco y base de ejes principales. Pudrición incipiente del duramen.

7. **ESTADO GENERAL:** Árbol maduro, con vitalidad media, porte refaldado.
8. **OBSERVACIONES:** Interferencia ineludible de la posición arbolada con la obra de la empresa EMASESA para sustitución de la red subterránea de abastecimiento y saneamiento en la Barriada Juan XXIII. Los daños proyectados, infringidos sobre raíces de relevancia estructural dentro del área crítica de anclaje, implican la pérdida definitiva de viabilidad del árbol, sin alternativas posibles del trazado soterrado que permitan la conservación del ejemplar.

"ÚNICO.- Autorizar el apeo de un ejemplar de *Ligustrum sp.* con id nº 221, situado en la Avenida Juan XXIII (AP-225-2021). De acuerdo con el informe del Servicio Técnico: **MOTIVO DEL APEO:** Obra de sustitución de canalizaciones de servicios de EMASESA. La ejecución de la obra para renovación integral de la red de canalizaciones de saneamiento y abastecimiento de EMASESA interfiere de manera ineludible con el área crítica de anclaje radicular, comprometiendo irreversiblemente la estabilidad mecánica, la integridad estructural y la viabilidad fisiológica y funcional del árbol. Las injerencias sobre las raíces leñosas y absorbentes serán graves e inevitables. La obra es urgente y de primera necesidad y no existen alternativas viables para preservar el arbolado afectado por las labores de excavación y soterramiento en condiciones de óptima salud y seguridad. **ESTADO GENERAL:** Árbol maduro, con vitalidad media, porte refaldado. **OBSERVACIONES:** Interferencia ineludible de la posición arbolada con la obra de la empresa EMASESA para sustitución de la red subterránea de abastecimiento y saneamiento en la Barriada Juan XXIII. Los daños proyectados, infringidos sobre raíces de relevancia estructural dentro del área crítica de anclaje, implican la pérdida definitiva de viabilidad del árbol, sin alternativas posibles del trazado soterrado que permitan la conservación del ejemplar".
