AP-42 a 45-2021
AAP

SOLICITUD DE APEO DE ARBOLADO VIARIO (AP-45-21) PARTE 2ª

MOTIVO DEL APEO: RIESGO NO TOLERABLE

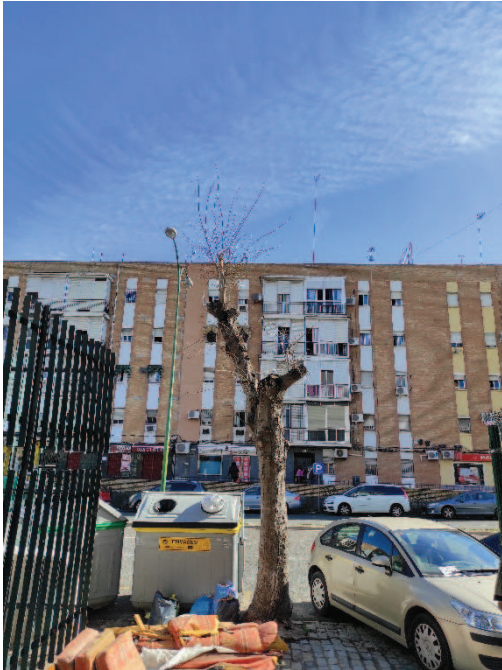
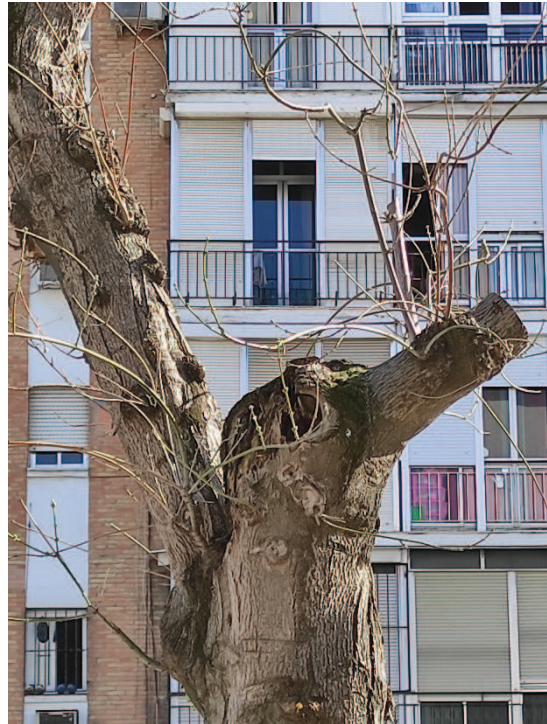
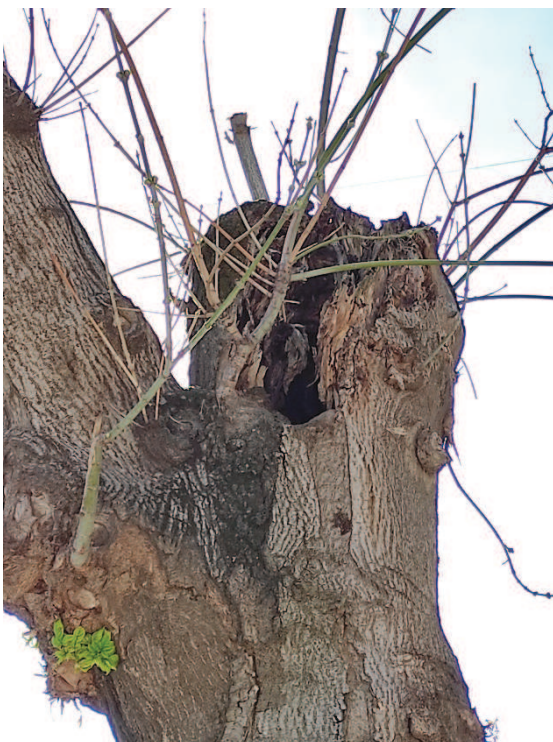
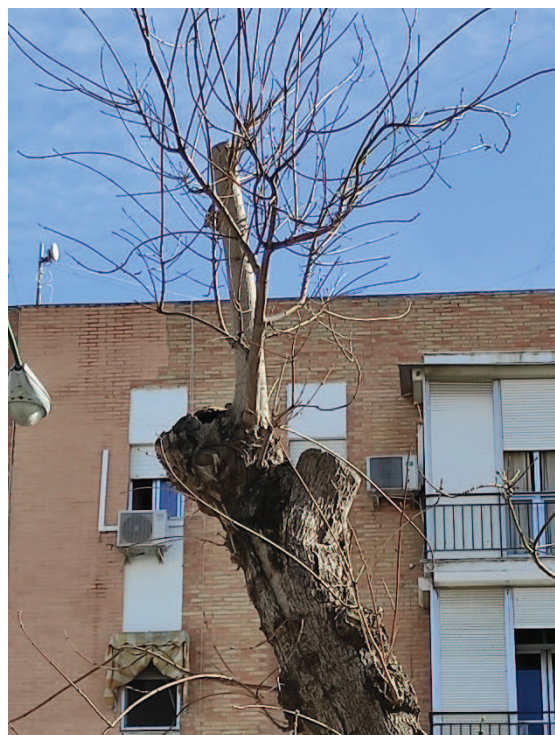
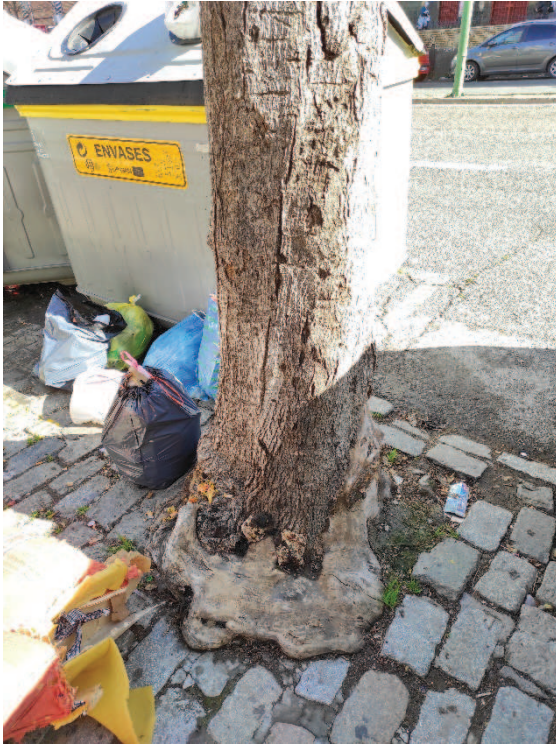
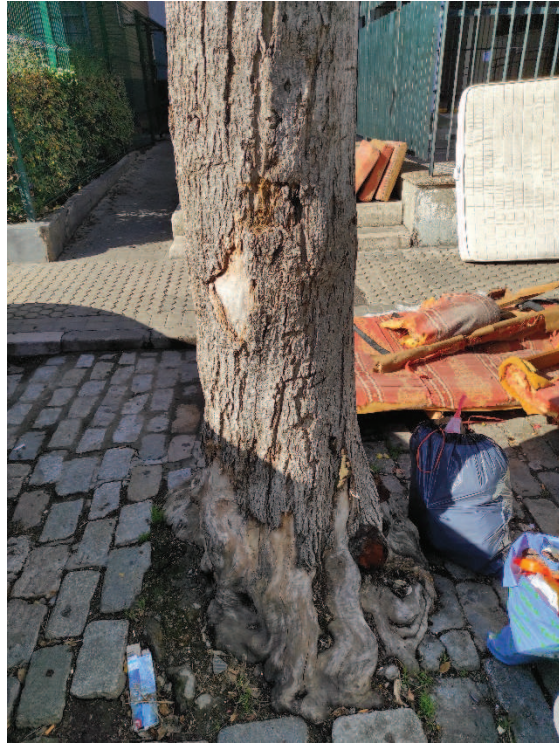
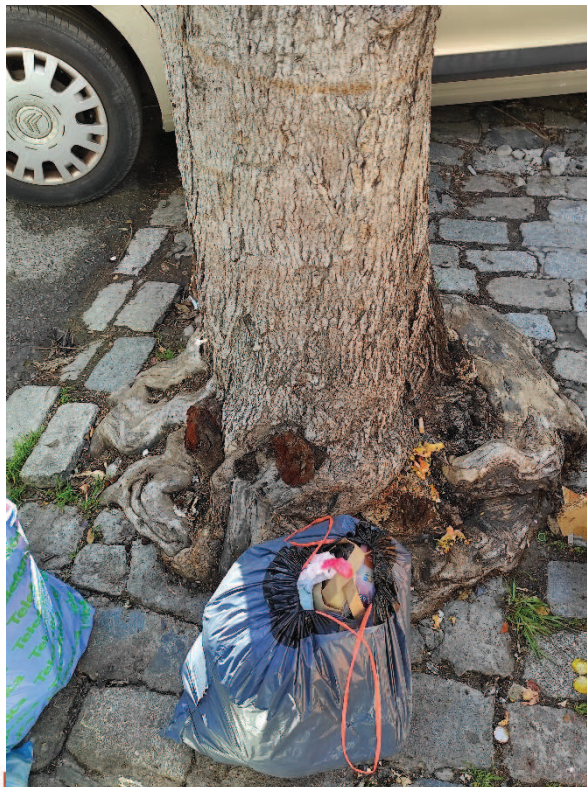
12. FOTOGRAFÍAS:

7. **ALCORQUE (m):** 1 x 1
8. **LATITUD DE ACERADO(m):** 4
9. **LESIONES GRAVES:**
 - Árbol con sus ejes primarios antiguamente demochados.
 - Antecedentes de colapsos anteriores.

- Cavidades asociadas a pudriciones activas, en cruz y ejes primarios principalmente. En muchos casos, presenta aberturas al exterior a través de heridas cuyos labios de compartimentación están importantemente deteriorados.

- Área chacrosa que en la zona basal del árbol y ZSR, asociada a degradación intensa de tejidos, generando muerte cambial en gran parte del perímetro de dicha área. Grietas asociadas.

- Multitud de carpóforos, pertenecientes probablemente al género *Inonotus sp.*, principalmente en el cuello del árbol.
 - Grietas asociadas a procesos degradativos con cavidades en ejes primarios e inserciones de estructuras epicórmicas.

- Probable degradación radicular severa y definitiva.
10. **ESTADO GENERAL:**
 - El estado general, asociado al vigor, es muy bajo. No se le presupone una capacidad de generar nuevas estructuras lo suficientemente eficientes como para favorecer la consolidación de defectos. Aunque tampoco a la estructura antigua, se le presume capacidad para soportar una nueva copa con capacidad óptima de desarrollo.

- No existen alternativas que permitan minimizar los defectos, favorecer su consolidación y/o mitigar riesgos.
- Al aplicar cargas de tracción manual, se mueve significativamente toda la estructura. A nivel de cuello, la oscilación es de aproximadamente 1 cm.
- El fallo se puede considerar inminente por la alta dificultad para compartimentar pudriciones que presenta la especie, debido a su debilidad ante la acción de hongos patógenos.
- Su capacidad de resiliencia se supone prácticamente nula, sobre todo teniendo en cuenta el estrés añadido que pueden suponer las tareas ejecutadas en las obras que tienen lugar en su entorno.

*“ÚNICO.- Autorizar el apeo de un ejemplar de Acer negundo con ID nº 57, situado en Avda. Dr. Fedriani (AP-45-2021). De acuerdo con el informe del Servicio Técnico:
MOTIVO DEL APEO: Riesgo no tolerable. El ejemplar presenta una serie de defectos estructurales que comprometen severamente su estabilidad general. Los cuáles generan un nivel de riesgo ELEVADO, asociado al árbol. En este caso, se considera un nivel de RIESGO NO TOLERABLE en consonancia con los escasos beneficios ecosotémicos que ofrece. Al no existir medidas de mitigación que permitan revertir esta situación y existir un momento de oportunidad para la renovación de la posición generado con las obras de instalación del carril bici en la citada Avenida Doctor Fedriani. **ESTADO GENERAL:** El estado general, asociado al vigor, es bajo. No se le presupone una capacidad de generar nuevas estructuras lo suficientemente eficientes como para favorecer la consolidación de defectos. Aunque tampoco a la estructura antigua, se le presume capacidad para soportar una nueva copa con capacidad óptima de desarrollo. **OBSERVACIONES:** No existen alternativas que permitan minimizar los defectos, favorecer su consolidación y/o mitigar riesgos. Al aplicar cargas de tracción manual, se mueve significativamente toda la estructura. A nivel de cuello, la oscilación es de aproximadamente 1 cm. El fallo se puede considerar inminente por la alta dificultad para compartimentar pudriciones que presenta la especie, debido a su debilidad ante la acción de hongos patógenos. Su capacidad de resiliencia se supone prácticamente nula, sobre todo teniendo en cuenta el estrés añadido que pueden suponer las tareas ejecutadas en las obras que tienen lugar en su entorno.”*
