Expediente: 66/2021

AP-77,78 y 79-2021
AAP

FICHA DE APEO DE ARBOLADO VIARIO (AP79/21) PARTE 2ª

ISA Formulario de Evaluación Básica de Riesgo de Arbolado

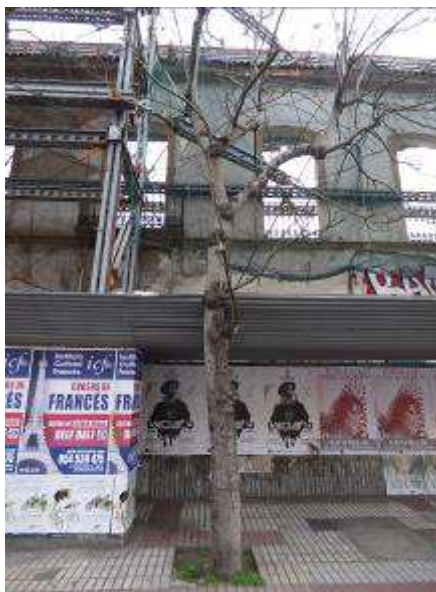
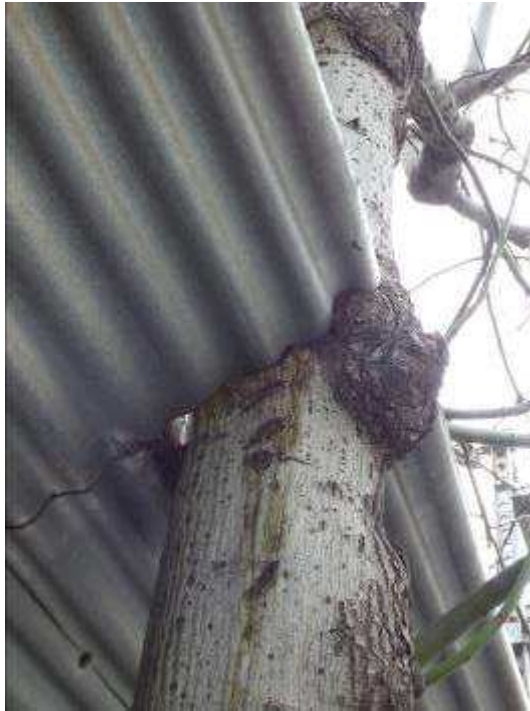
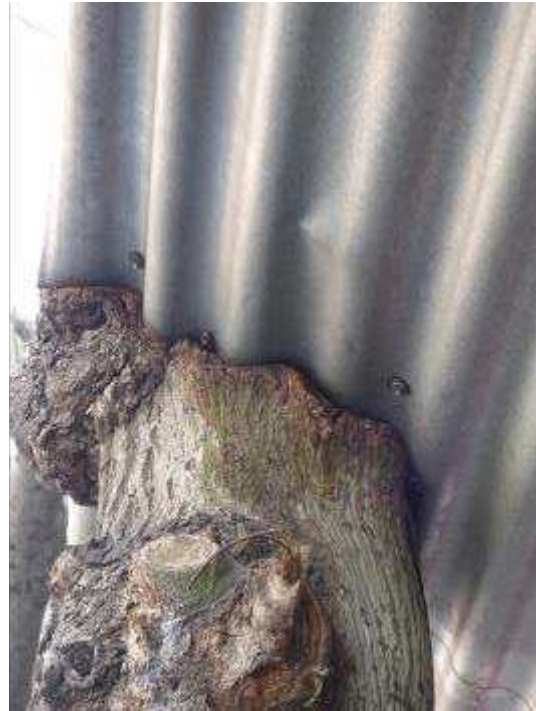
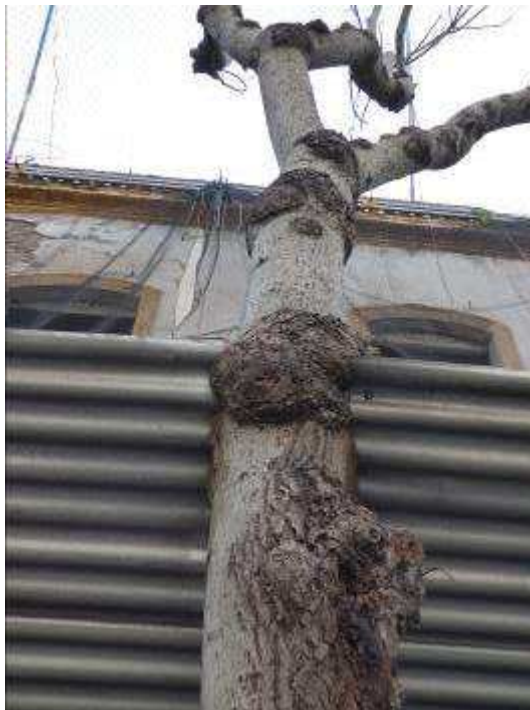
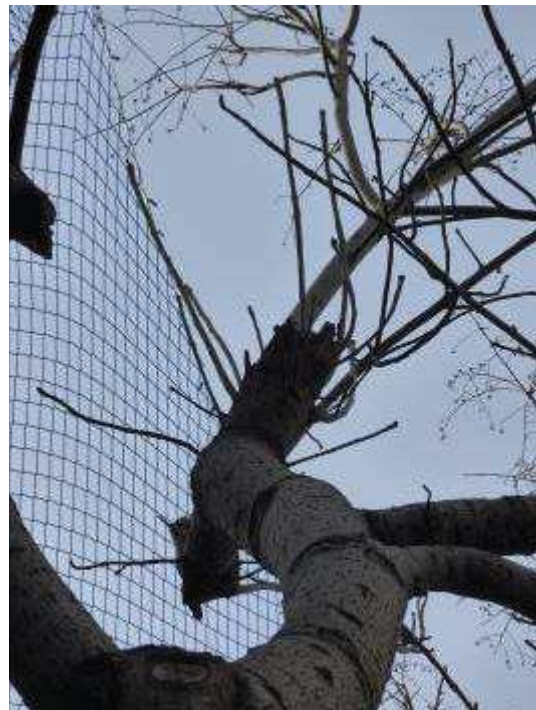
9. **FOTOGRAFÍAS**

5. **LATITUD DE ACERADO:** Acceso a viviendas y comercios, zona de gran afluencia turística, con calzada de cuatro carriles de circulación.
6. **LESIONES GRAVES:** Afección fúngica de la madera interna a nivel de los ejes principales de copa, antiguamente terciados. Contacto e interferencia significativa con el tronco de las instalaciones de obra auxiliares para sujeción de la fachada del edificio anexo, que se encuentra en construcción: pilar de hormigón de aproximadamente 4 toneladas de peso a 80cm del tronco, y cubierta de chapa metálica, que ha generado en el fuste un daño de relevancia estructural a 2,5m de altura por seccionamiento parcial de la sección transversal, penetrando en la madera alrededor de 10cm en cara Norte y cara Sur.

7. **ESTADO GENERAL:** Árbol adulto, vitalidad inferior a la media de la especie, copa reducida, mínima en cuanto amplitud y densidad foliar, desestructurada por antiguo terciado de ejes principales, produciéndose roturas de suplentes debido a la fragilidad de la inserción (unión débil sobre zona de terciado).

8. **OBSERVACIONES:** Cambios drásticos del entorno por retirada de la infraestructura auxiliar que ha sustentado, desde finales de 2005, la fachada en obra, lo que supondrá la desprotección del ejemplar, parcialmente apoyado y en contacto con dicha instalación provisional (chapa metálica solapada con la madera y cercenando la sección a 2,5m de altura, y columna hormigonada a 80cm del fuste), y una variación muy importante en los factores de carga a los que se ha adaptado durante este periodo de más de 15 años.

MOTIVO DEL APEO: Riesgo no tolerable por cambios drásticos en el entorno
