SERVICIO DE RENOVACION URBANA Y CONSERVACIÓN DE LA EDIFICACIÓN
SECCIÓN DE VIVIENDA SOCIAL

EXPTE.: 57/2017/1
FINCA.: C/ GUARNICIONEROS Nº 1
REF^a.: FJBC/VAC

SOLICITUD DE APEO DE ARBOLADO

MOTIVO DEL APEO: Afección por Obra Pública (GMU y MA)

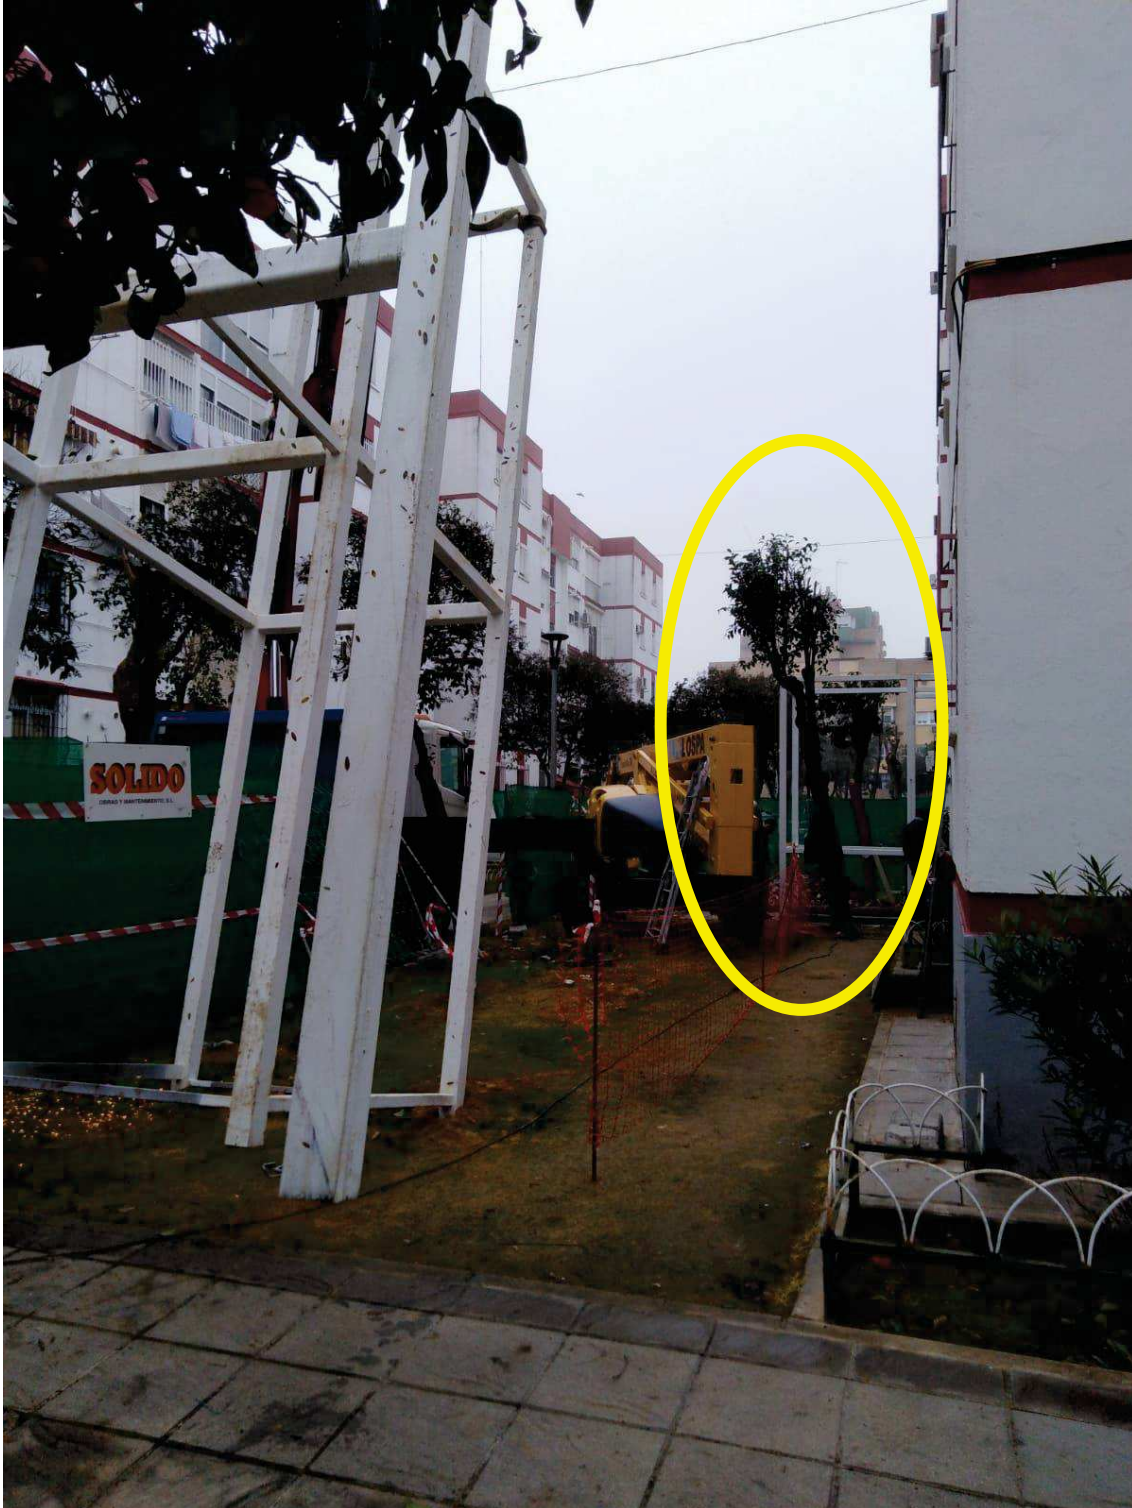
Ligustrum japonicum

- Signos de afección en la estructural general del árbol.

- Presenta problemas de deterioro general.

- La edificación que se prevé, interfiere con el desarrollo natural del ejemplar. La poda soluciona el problema a corto pero no a largo plazo. Independientemente de esta circunstancia, se observa deterioro estructural del mismo.

Con relación a las obras de mejora de accesibilidad en la finca nº 1 de calle Guarnicioneros, mediante la instalación de un ascensor sobre espacio público, se informa de la necesidad de proceder al talado de dos árboles por incompatibilidad con las obras a desarrollar, tal y como se recoge en el informe que se adjunta, elaborado por la dirección técnica de las obras.
