El apeo del ejemplar de Schinus molle que más adelante se identifica, situado en la calle Tomás Alva Edison de la Isla de la Cartuja, Sevilla, de acuerdo con el informe Técnico emitido al respecto.

FICHA DE APEO DE ARBOLADO VIARIO (AP149/21) PARTE 2ª

3. ESPECIE: *Schinus molle*

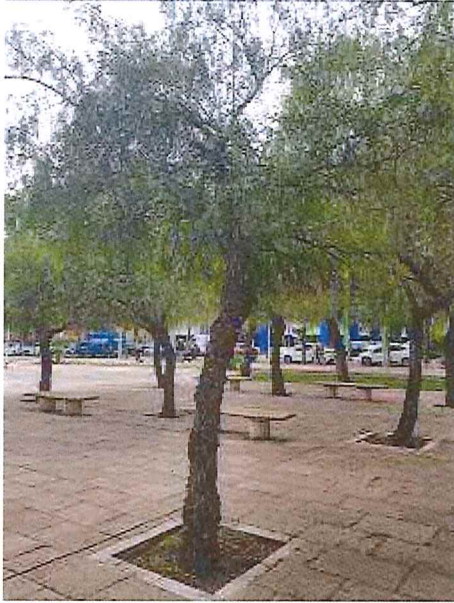
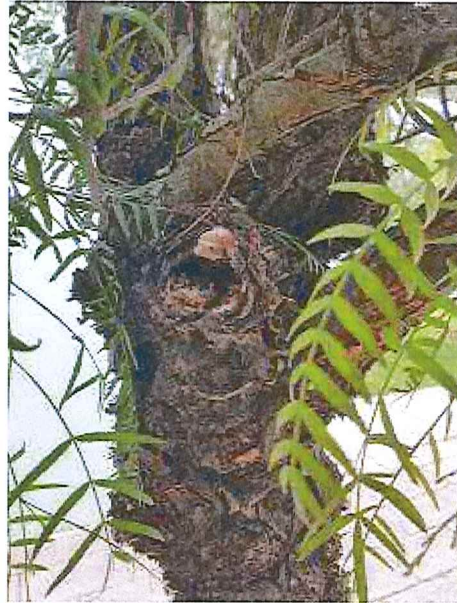
9. FOTOGRAFÍAS:

MOTIVO DEL APEO: Tronco completamente hueco en la cruz, con probable progresión radicular de la disfuncionalidad y descomposición que se observa en el fuste. Varias cavidades importantes, y otras menores, abiertas al exterior, desde donde se observa que el grosor máximo de madera sana a lo largo del tronco es reducido., y que esta pared residual ha desaparecido por necrosis y pudrición en más parcialmente en el contorno perimetral. No es viable su trasplante.

6. **LESIONES GRAVES:** con cavidades en las bases de las ramas principales en madera de tracción, quedan evidenciadas pudriciones internas con extensión de la afección en copa, ausencia de capacidad estructural portante. Se observa que el grosor máximo de madera sana a lo largo del tronco es reducido y que esta pared residual ha desaparecido por necrosis y pudrición en el contorno perimetral.

7. **ESTADO GENERAL:** Fase de desarrollo muy avanzada y vitalidad media-baja. La capacidad de carga del tronco es baja de manera que el vigor de copa aumenta la probabilidad de fractura.
