SOLICITUD DE APEO DE ARBOLADO VIARIO (AP-2-21) PARTE 1ª

MOTIVO: CRITERIOS DE GESTIÓN

Código ID: 2473

UBICACIÓN: CEIP Tierno Galván

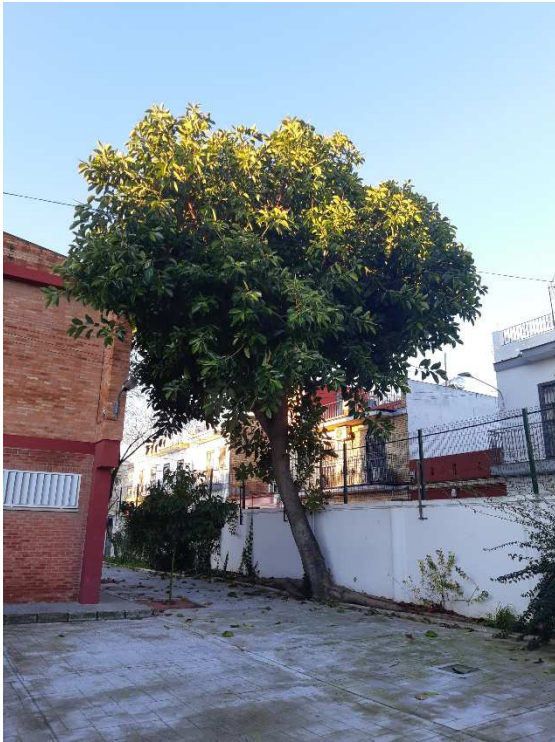
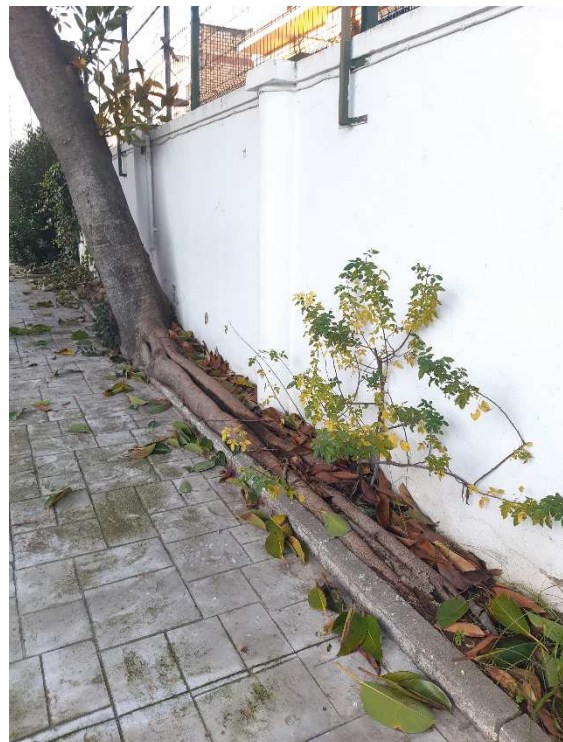
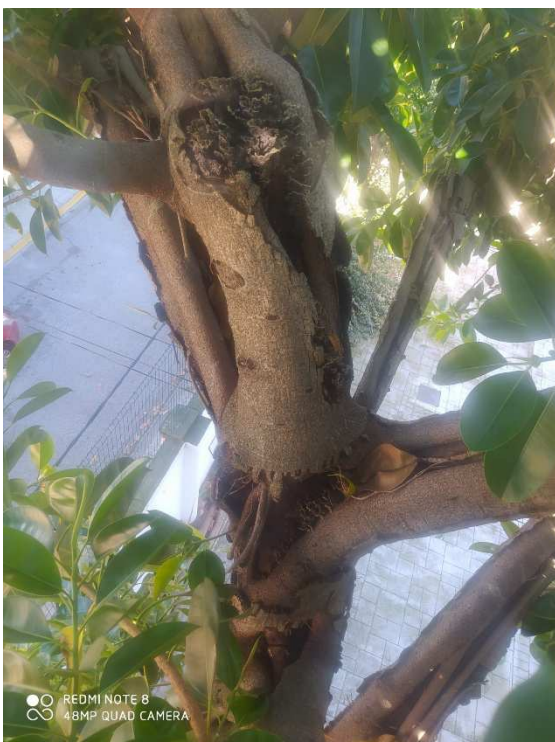
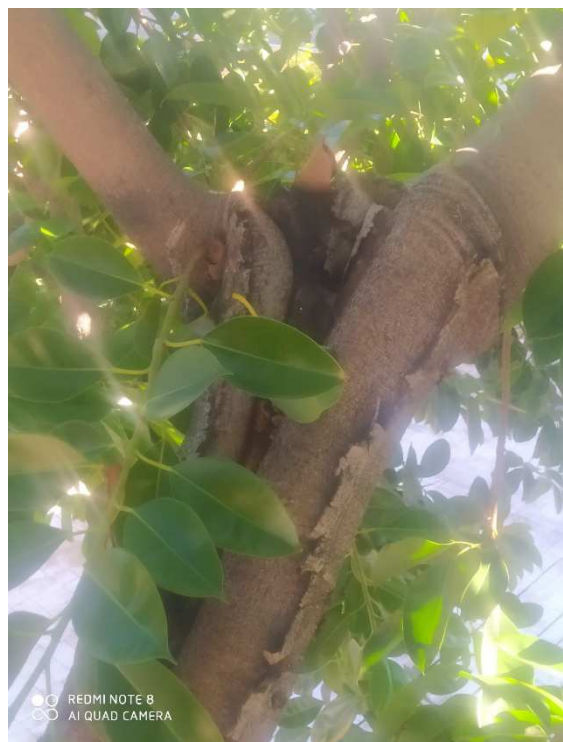
12. FOTOGRAFÍAS:

6. **ALTURA (m):** 10
7. **ALCORQUE (m):** Parterre ajardinado
8. **LATITUD DE ACERADO(m):** 0.35
9. **LESIONES GRAVES:**
 - Chancros asociados a pudrición en ejes primarios y secundarios.

- A nivel radicular, presenta sistema radicular fuertemente restringido, y con cordones tensores sólo en el eje NNE-SSO. En el resto de área de seguridad radicular no se estima existencia de raíces significativamente funcionales. Tanto a nivel fisiológico como de anclaje.

- En los cordones radiculares, superficiales, presenta además degradación y exudaciones.
 - Cortes antiguos de ejes de aproximadamente 18 cm de diámetro, por interferencias con el propio colegio.

- Inclinación generalizada, con proyección hacia el edificio del colegio de aproximadamente 18º respecto a la vertical. Muro perimetral del centro sobre el propio cuello del árbol. Se sospecha la inexistencia de raíces que trabajen a tracción respecto a la inclinación, y que puedan anclar eficientemente la estructura.

10. **ESTADO GENERAL:**
 - El estado general, asociado al vigor, es normal. Lo que aumenta la probabilidad de fallo, debido al peso que se soporta sobre un sistema radicular fuertemente debilitado.

11. **OBSERVACIONES:**
 - La dirección del centro nos informa de que anteriormente todo el pavimento cercano al cuello del ejemplar, estaba severamente levantado y roto por el crecimiento radicular, y que hace unos 7 años, se colocó ensolado nuevo, que actualmente permanece nivelado. Lo que permite concluir que durante esa obra se eliminó todo el sistema

radicular que generaba levantamientos. Estimadamente podría suponer el 70% de toda la estructura radicular probablemente.

- Es altamente probable que los debilitamientos ante afecciones fúngicas y pudriciones que presenta en copa, se hayan generado por la pérdida severa y brusca del sistema radicular antiguo.

- El ejemplar está creciendo en un arriate de escasos 35 centímetros de anchura, a pesar de que el propio diámetro de su tronco es ya de dimensiones bastante mayores. Esto genera un estrangulamiento del cuello insalvable.

- En base de la ineficacia del sistema radicular actual para soportar cargas de un árbol que, por el crecimiento general de la especie, tiene capacidad de crecimiento rápido y de generar copas muy densas y extensas, para conservarlo dentro de los rangos de riesgo aceptables, serían necesarias constantes podas de reducción de copa. Y aun así, el defecto que presenta a nivel radicular, podría hacerlo colapsar imprevisiblemente.

- No existen alternativas que permitan minimizar los defectos, favorecer su consolidación y/o mitigar riesgos.
