Expediente 70/2021

AP-496-2021
CAF

FICHA DE APEO DE ARBOLADO VIARIO (496/21) PARTE 2ª

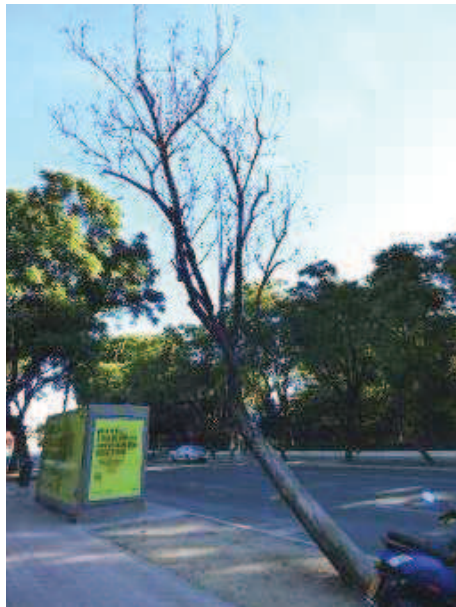
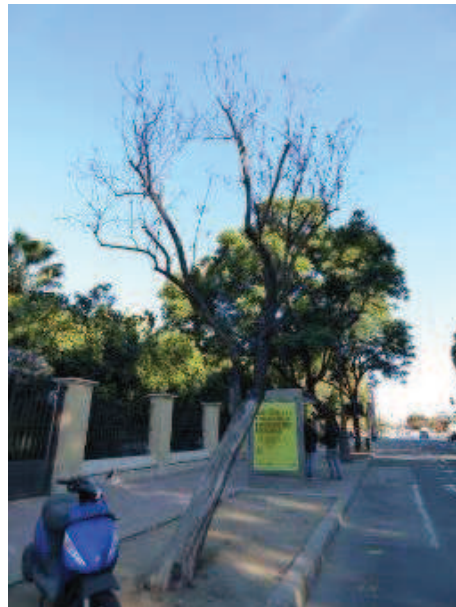
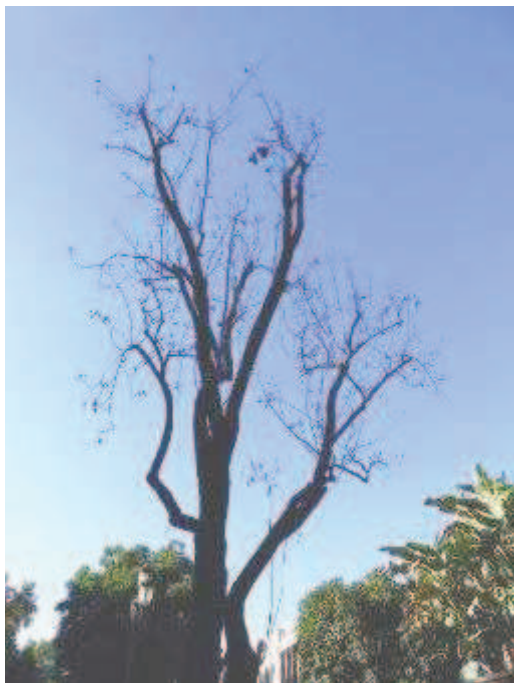
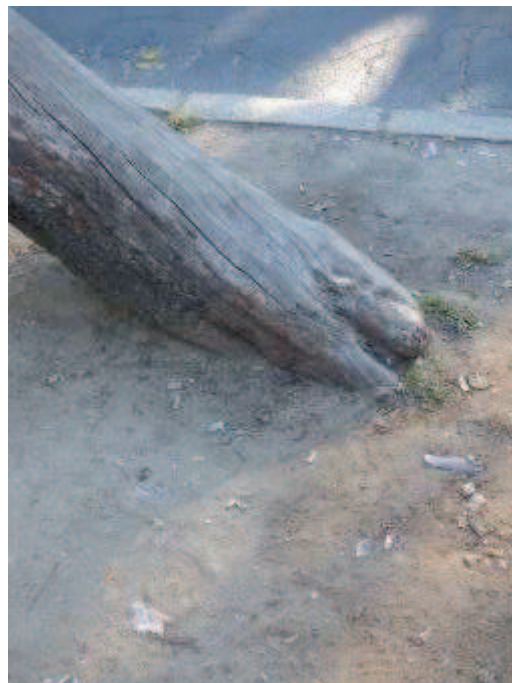
- 9. FOTOGRAFÍAS:**

- 6. LESIONES GRAVES:** 100% madera muerta en descomposición. Descortezado total y fendas abiertas a lo largo del tronco en la cara de tracción. Inclinación mayor de 40º, óptimamente compensada en copa. Tras la muerte del ejemplar, existe una alta probabilidad de fractura de ramas y/o vuelco del árbol completo debido al consiguiente debilitamiento mecánico y pudrición de los tejidos disfuncionales.

- 7. ESTADO GENERAL:** Árbol maduro, con tamaño de copa reducido, en relación al contorno, carga y altura original, en agosto de 2020 para mitigar el riesgo de fallo, al detectarse el severo decaimiento fisiológico del árbol.

- 8. OBSERVACIONES:** Se estima que el origen del declive terminal del ejemplar se ha debido a afecciones radiculares propiciadas por factores abióticos perjudiciales para el óptimo desarrollo del árbol, característicos del entorno urbano viario (compactación, pavimento sobre raíces, mal drenaje, limitación del espacio de desarrollo radicular, cortes por canalizaciones subterráneas de servicios y obras en el entorno).

MOTIVO DEL APEO: Árbol muerto
