AP-463 y 464-2021
AAP

COMUNICADO DE APEO DE ARBOLADO VIARIO (AP-463-21) PARTE 2ª

MOTIVO: POR CRITERIOS DE GESTIÓN/RENOVACIÓN

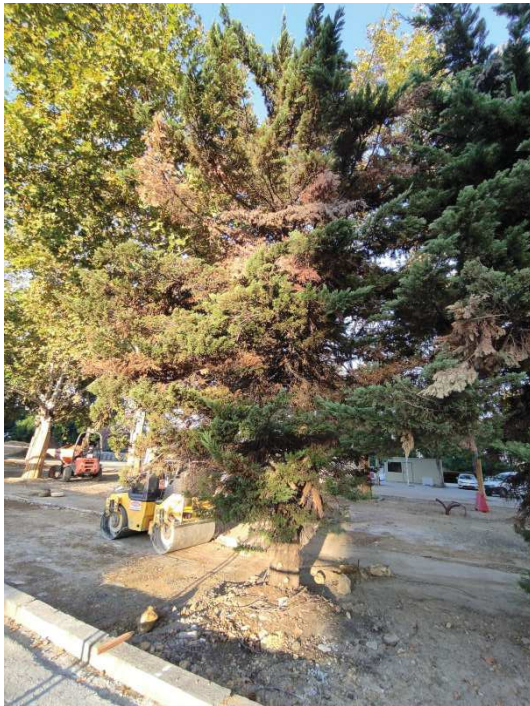
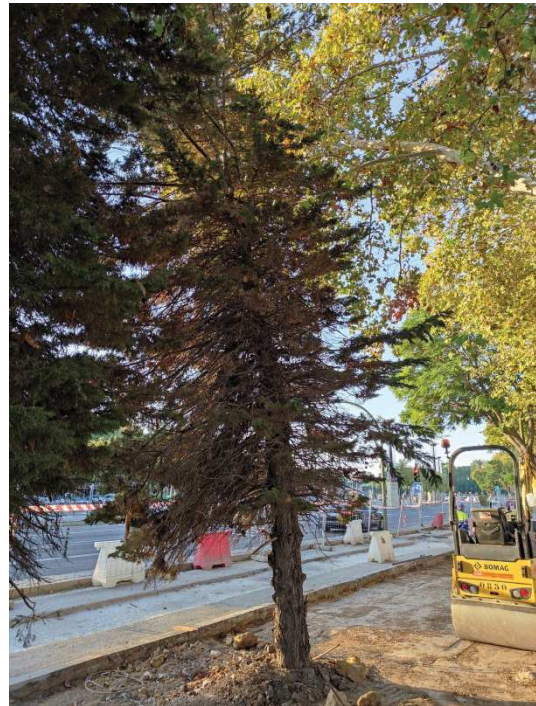
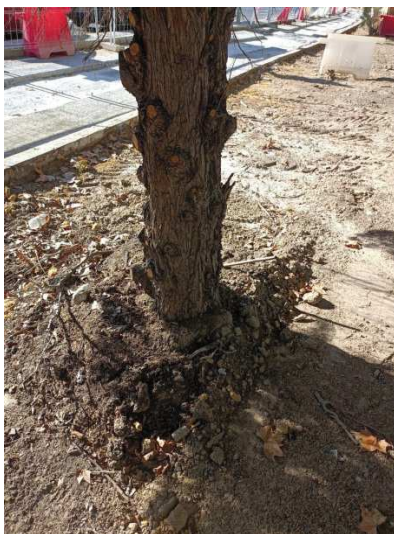
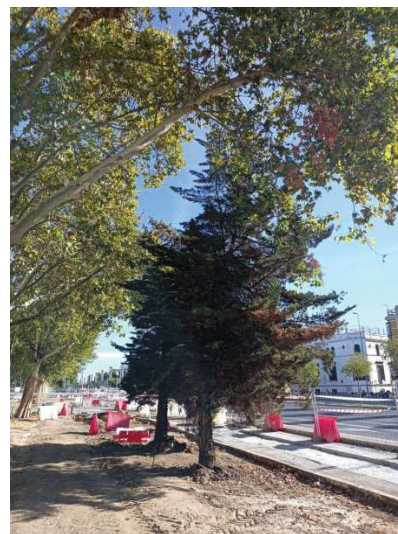
12. FOTOGRAFÍAS:

6. **ALTURA (m):** 4
7. **ALCORQUE (m):** alcorque corrido de 2 m de anchura
8. **LATITUD DE ACERADO(m):** 4
9. **LESIONES GRAVES:**
 - Ejemplar con numerosas ramas secas que indican síntomas de regresión. El secado se produce de dentro hacia fuera. Puede ser indicativo de alguna afección fúngica.

- Afección en el sistema radicular por canalizaciones cercanas.
 - Se detecta la presencia de estrangulamiento en la zona del cuello por alambre que formaba parte del cepellón original.

10. **ESTADO GENERAL:**
 - El estado fisiológico, asociado al vigor, se encuentra bajo parámetros normales en sus estructuras. Debido a la afección a nivel de cuello y a la posibilidad de presentar actividad fúngica, la probabilidad de recuperación del ejemplar es baja.

11. **OBSERVACIONES:**
 - Se observan algunas heridas de tejidos activos en la zona radicular descubierta, probablemente generadas por el material metálico que cubría el cepellón. Estos daños, a pesar de no ser graves a priori, sí que tienen capacidad de mermar en el medio plazo la ya de por sí comprometida vitalidad del ejemplar.

*“ÚNICO.- Autorizar el apeo de un ejemplar de **Cupressus sempervirens** con ID 201, situado en la avenida Torneo (AP-463-2021). De acuerdo con el informe del Servicio Técnico: **MOTIVO DEL APEO:** Criterios de gestión/renovación. Se solicita autorización para proceder al apeo de un ejemplar de **Cupressus sempervirens** situado en la avenida Torneo. Éste presenta una serie de defectos aparentes, tanto en su estructura como en su desarrollo fisiológico que, a pesar de no generar riesgos asociados intolerables, comprometen significativamente las expectativas de futuro del árbol, a la vez que minimizan su capacidad de generar beneficios ecosistémicos. El balance entre dichos beneficios y los costes que genera la conservación del ejemplar dentro de unos rangos de riesgo tolerables, se prevé negativo, situación que puede verse agravada por las obras que se están ejecutando en su entorno. El proyecto paisajístico del espacio tiene prevista la incorporación de nuevo arbolado con un tratamiento jardinero acorde con la remodelación del paseo. Atendiendo a estas circunstancias se justifica la solicitud de apeo por criterios de gestión para la **RENOVACIÓN DEL ARBOLADO. ESTADO GENERAL:** El estado fisiológico, asociado al vigor, se encuentra bajo parámetros normales en sus estructuras. Debido a la afección a nivel de cuello y a la posibilidad de presentar actividad fúngica, la probabilidad de recuperación del ejemplar es baja. **OBSERVACIONES:** Se observan algunas heridas de tejidos activos en la zona radicular descubierta, probablemente generadas por el material metálico que cubría el cepellón. Estos daños, a pesar de no ser graves a priori, sí que tienen capacidad de mermar en el medio plazo la ya de por sí comprometida vitalidad del ejemplar. La especie que nos ocupa, del grupo de las coníferas, presenta una serie de características que hacen determinar una corta vida útil futura al ejemplar en la situación en la que se encuentra.”*
